# Asbestinventarisatetest

Mielestraat 23, 3770 Riemst

Attestnummer : 20260701-000030.000

**Asbestveilig** (maar niet asbestvrij)

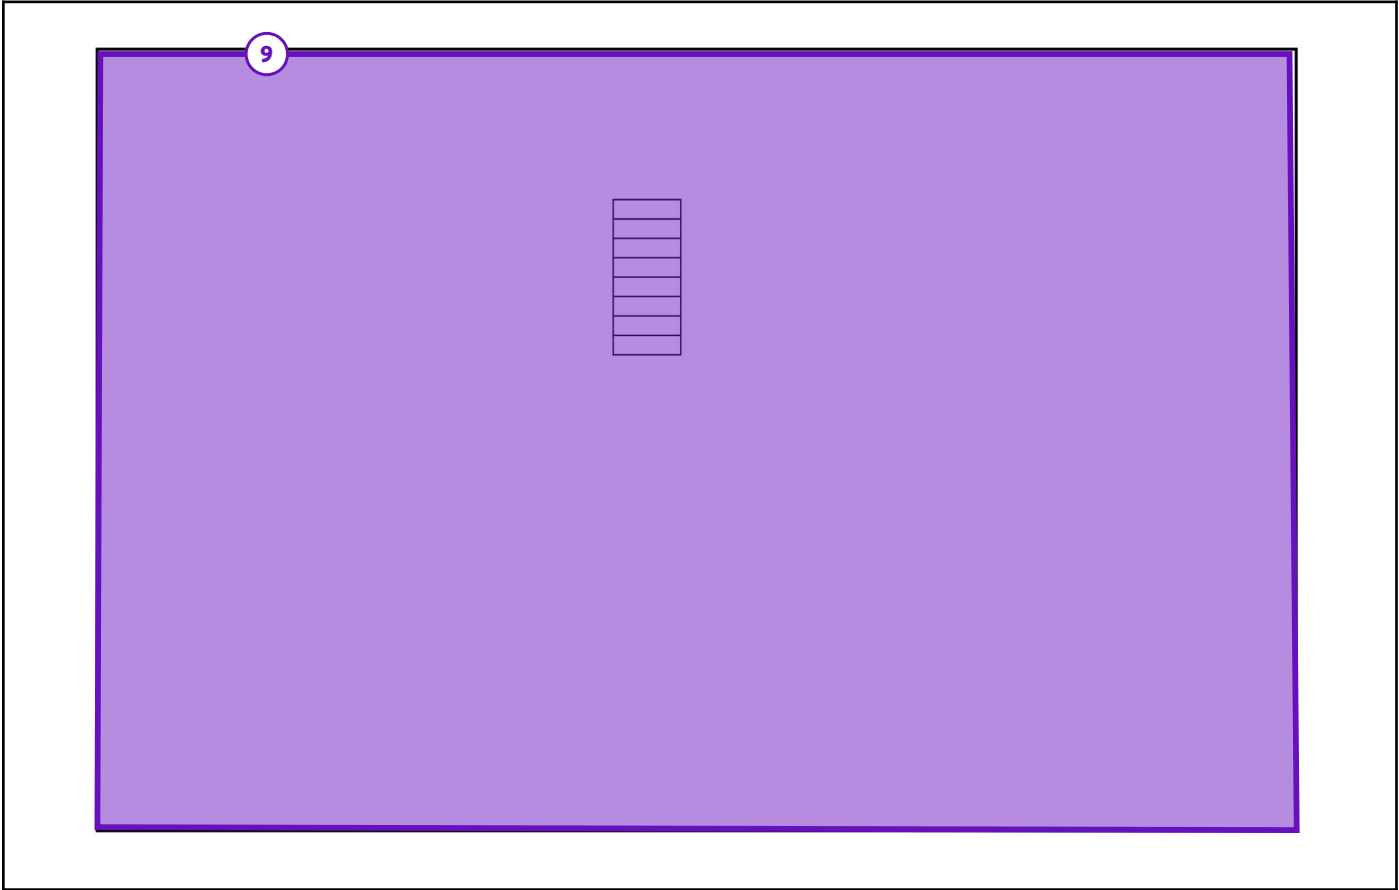
# Plan 1.3: Zolder

| Beschrijving | Type | Actie |
|---|---|---|
| 9. Onderdak niet asbestverdacht | Overige ruimte of materiaal | - |

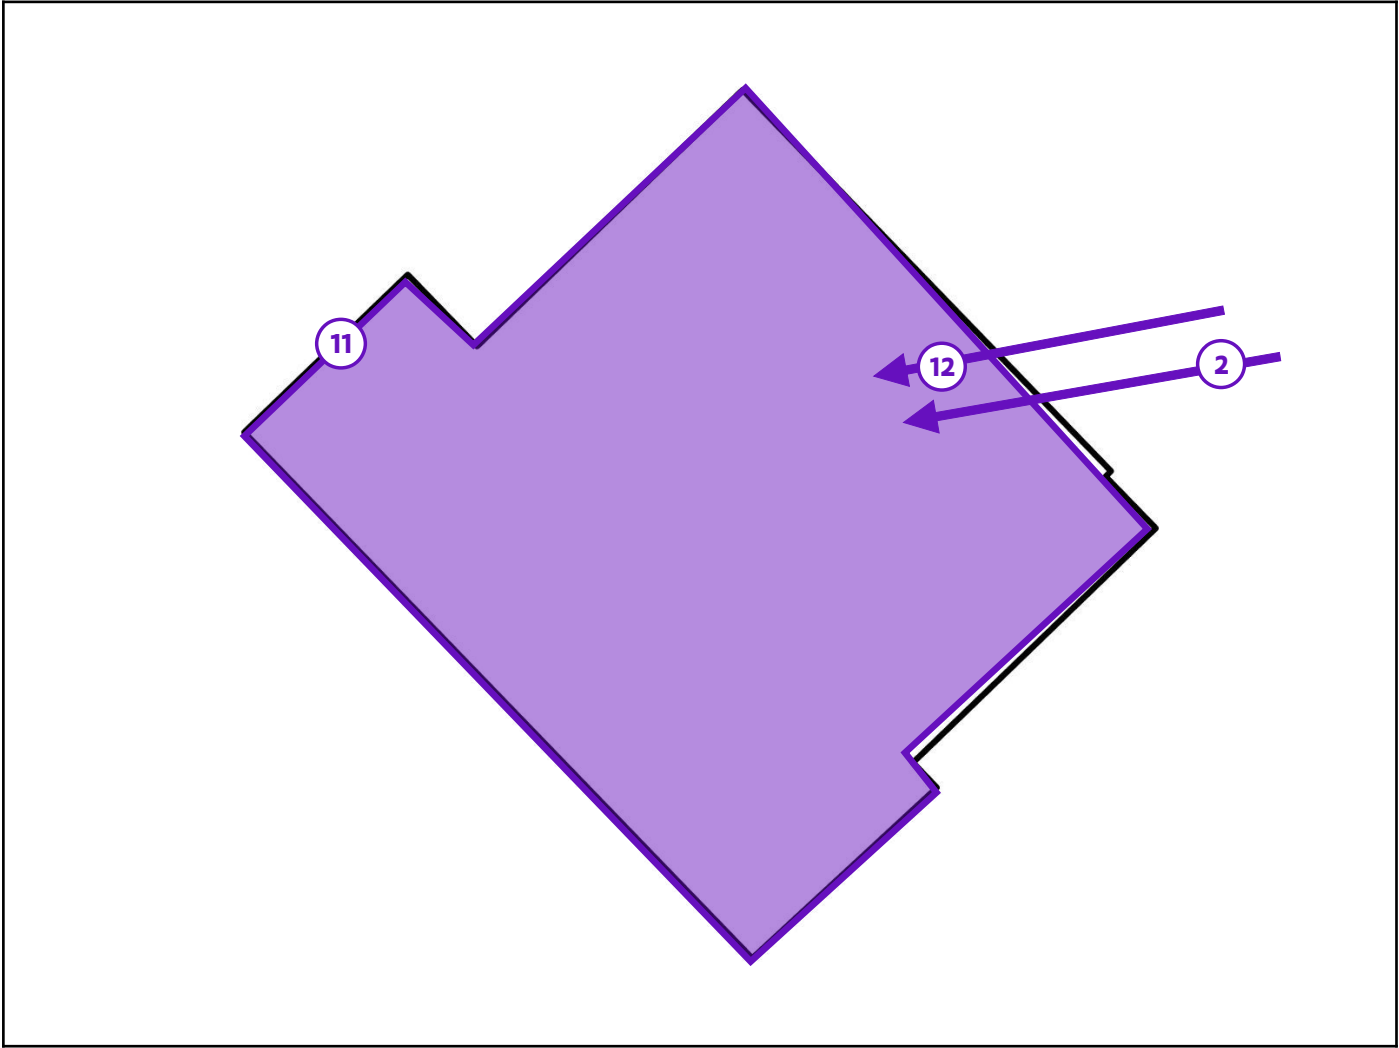
# Plan 1.4: Daken

| Beschrijving | Type | Actie |
|---|---|---|
| 12. Rookgaskanaal (niet inspecteerbaar) | Overige ruimte of materiaal | - |
