# Asbestinventarisatattest

Mgr. Trudo Jansstraat 26, 3770 Riemst

Attestnummer : 20260628-000035.000

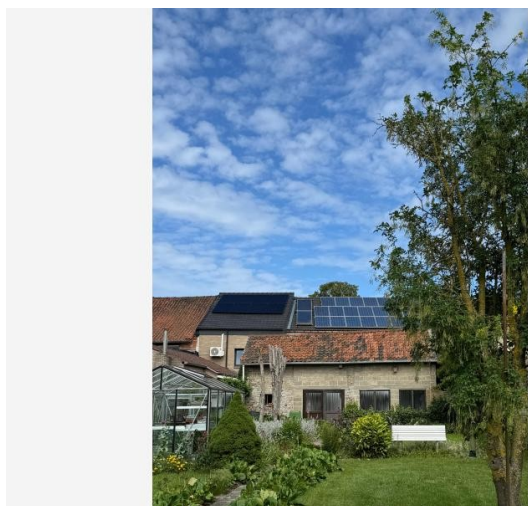
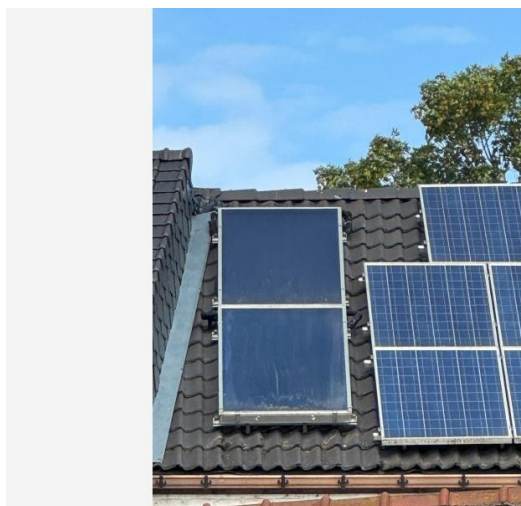
## Fiche 10: Dakbedekking

| Beschrijving | Notitie | Terug te vinden op plannen |
|---|---|---|
| Fiche 10: Dakbedekking | niet asbestverdacht, standaard dakpannen | - |

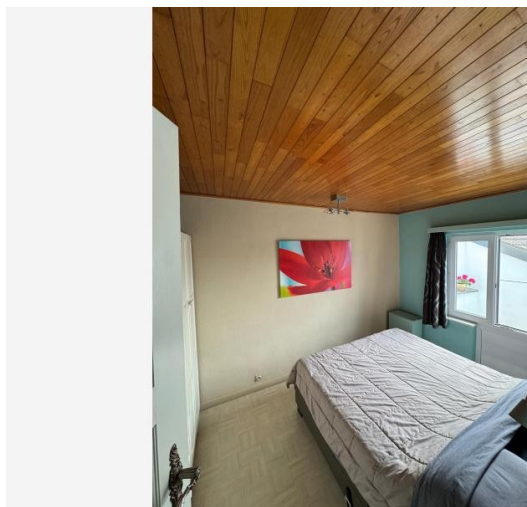
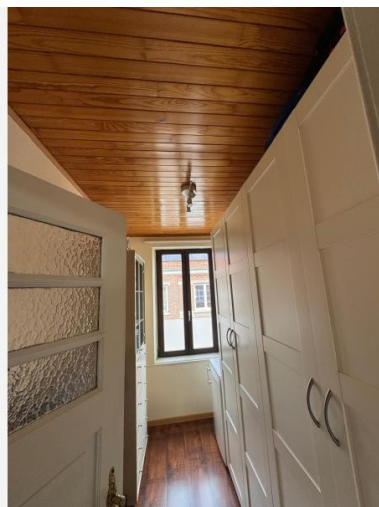
## Fiche 12: Geen pleisterwerk aan de plafonds
