# Asbestinventarisatetest

Bolderstraat 133, 3770 Riemst

Attestnummer : **20260624-000427.000**

Uitgegeven op : **24.06.2026**

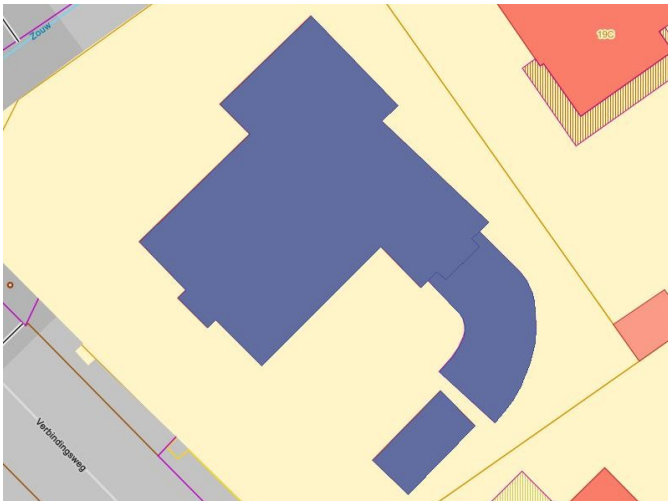
## Zone 1: Hoofdgebouw

Tijdens de inspectie vastgesteld:

- 0 Asbestmaterialen
- 1 **Beperking**
- 0 Uitsluitingen
- 0 Roerende goederen
- 0 Puin, steenslag, (water)bodem
- 0 Adviezen
- 2 **Geen asbest**
