# Asbestinventarisatetest

Floralaan 22, 2640 Mortsel

Attestnummer : 20260730-000138.000

Uitgegeven op : 30.07.2026

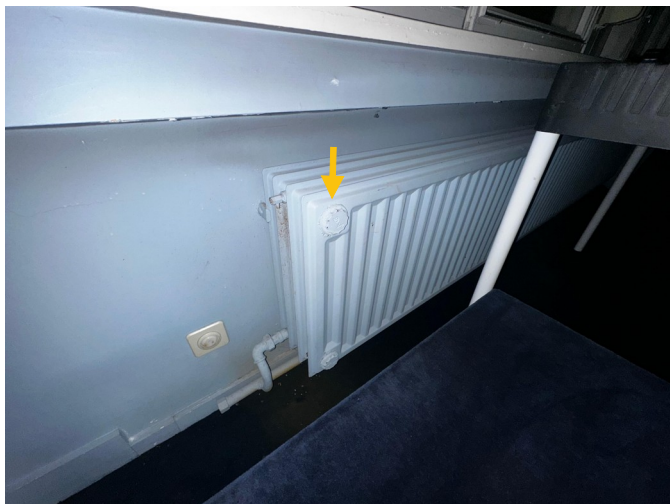
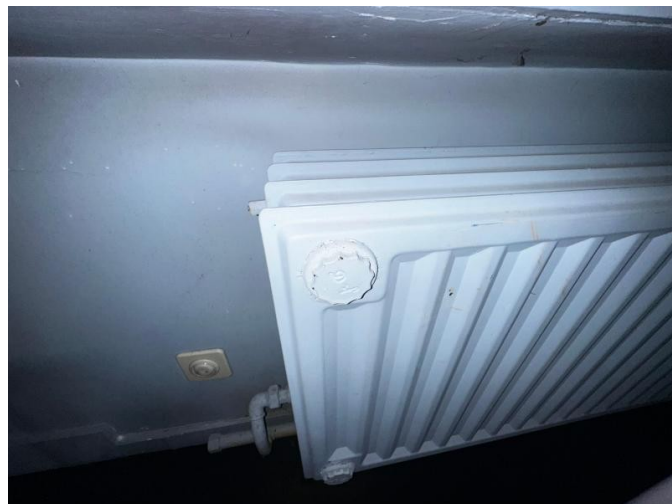
| Opmerking | De hoeveelheid is een zo nauwkeurig mogelijke opmeting. Hieraan kunnen evenwel geen rechten worden ontleend. Rechte stukken en bochten worden waar mogelijk apart bemonsterd. |

- Eenvoudige handelingen: mag via doe-het-zelf of door werknemer(s) met opleidingsattest eenvoudige handelingen  
Deze toepassing kan door een aannemer die over een opleidingsattest eenvoudige handelingen beschikt of door een particulier (doe-het-zelf), verwijderd worden indien er geen verhoogd risico op vrijgave van asbestvezels (max. concentratie 0,01 vezels/cm<sup>3</sup> - CODEX Art. VI.3-54) ontstaat en de toepassing voorafgaand wordt gefixeerd/bevochtigd; de individuele elementen zonder machinale werktuigen (boormachine, slijpschijf, hogedrukreiniger,...) en zonder breken of gooien een voor een losgemaakt worden; en ten slotte dubbel en luchtdicht verpakt weggevoerd worden naar een geregistreerd asbestinzamelaar of via een erkende asbestverwijderaar. (In het recyclagepark kan je niet terecht met niet-hechtgebonden asbest)

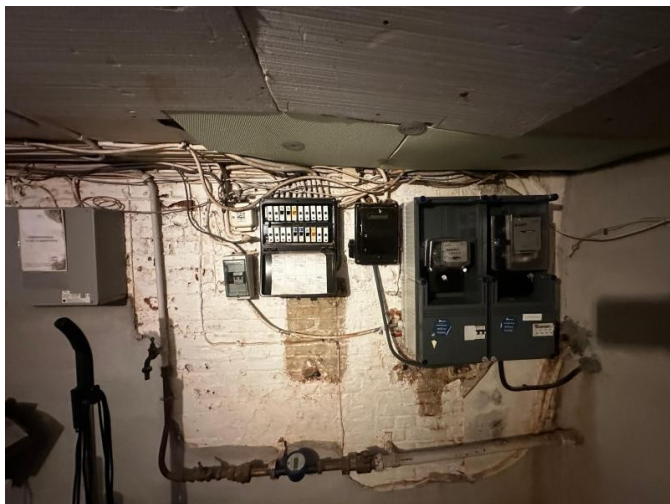
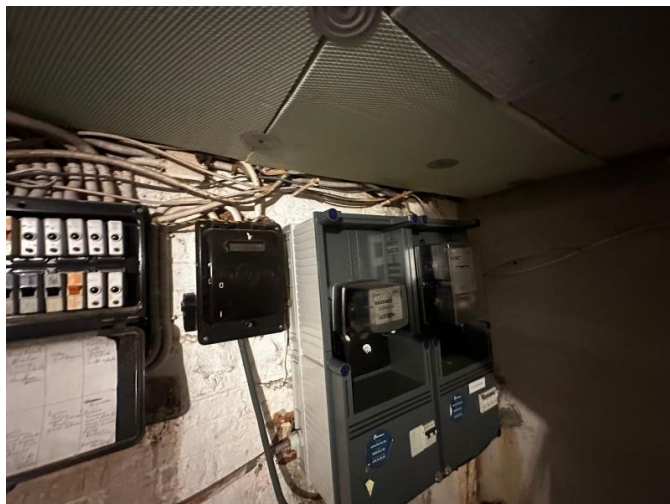
| Opmerking | De hoeveelheid is een zo nauwkeurig mogelijke opmeting. Hieraan kunnen evenwel geen rechten worden ontleend. |

- Eenvoudige handelingen: mag via doe-het-zelf of door werknemer(s) met opleidingsattest eenvoudige handelingen  
Deze toepassing kan door een aannemer die over een opleidingsattest eenvoudige handelingen beschikt of door een particulier (doe-het-zelf), verwijderd worden indien er geen verhoogd risico op vrijgave van asbestvezels (max. concentratie 0,01 vezels/cm<sup>3</sup> - CODEX Art. VI.3-54) ontstaat en de toepassing voorafgaand wordt gefixeerd/bevochtigd; de individuele elementen zonder machinale werktuigen (boormachine, slijpschijf, hogedrukreiniger,...) en zonder breken of gooien een voor een losgemaakt worden; en ten slotte dubbel en luchtdicht verpakt weggevoerd worden naar een erkend afvalpunt (recyclagepark).
