# Asbestinventarisatetest

Adjudant De Keyserstraat 83, 3970 Leopoldsburg

Attestnummer : 20260806-000148.000

**Niet-asbestveilig**

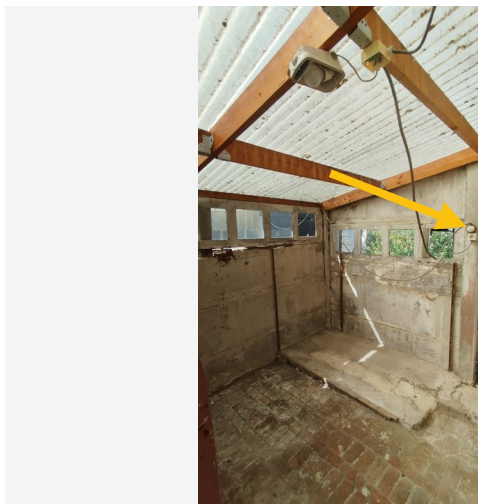
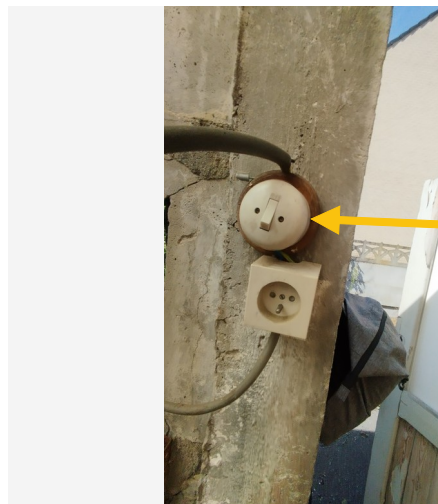
| Identificatiemethode | <p>De asbestdeskundige beoordeelt het materiaal als asbestverdacht en dus asbesthoudend, en dit zonder monstername.</p> <p>Motivatie: De monstername brengt andere schade aan dan schade die inherent is aan de monstername.</p> |
| Opmerking | <p>Het is moeilijk te bepalen of de bakeliettoepassingen in de woning ook effectief asbesthoudend zijn (het kan ook gaan om de asbestvrije variant). ( 14x )</p> <p>Er werd geen monster genomen owv beschadiging aan een elektrisch gerelateerde toepassing, extra controle bij verwijdering van het verdacht materiaal.</p> |

- Eenvoudige handelingen: mag via doe-het-zelf of door werknemer(s) met opleidingsattest eenvoudige handelingen  
Schakelaars, stopcontacten en andere gelijkaardige toepassingen kunnen eenvoudig losgeschroefd worden --> EH doe-het-zelf. Afgesloten of verzegelde kast --> EH opgeleid technieker personeel 8u basisopleiding asbest. Voor elektrische infrastructuur en uitrusting dient u vooraleer men deze toepassing gaat bevochtigen de elektriciteit af te sluiten (zoniet elektrocutie-/brandgevaar). standaard dragen van de nodige wegwerp beschermingsmiddelen FFP 3 masker , handschoenen en tyvec CAT III type 5-6 , afspoelbaar schoeisel Losschroeven en dubbel verpakken in plastic , sluit luchtdicht af en breng dit als hechtgebonden afval naar een plaatselijk containerpark. Voor hechtgebonden toepassingen: Bij verwijdering door doe-het-zelf moet men dit afval dubbel en luchtdicht verpakt afdienen bij het gemeentelijk recyclagepark. Men raadpleegt best op voorhand de voorwaarden van het recyclagepark.

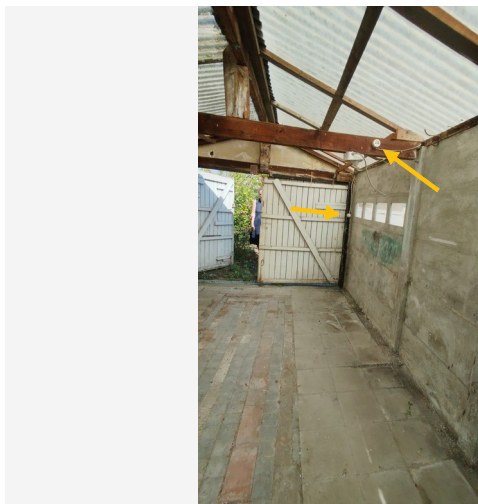
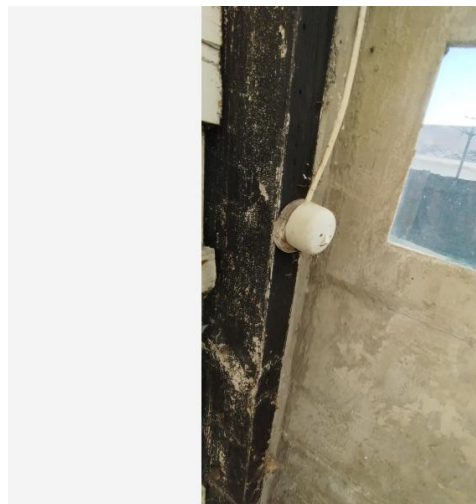
| Opmerking | <p>Volgens het inspectieprotocol is een monstername van cementering verplicht om dit te identificeren als niet-asbesthoudend.</p> <p>De toepassing is niet bereikbaar voor monstername. De toepassing blijft asbestverdacht.</p> <p>De vermelde oppervlaktes en volumes betreffen een beredeneerde schatting. Er worden geen rechten verleend aan deze oppervlaktes/volumes.</p> |

- Eenvoudige handelingen: mag via doe-het-zelf of door werknemer(s) met opleidingsattest eenvoudige handelingen  
Schakelaars, stopcontacten en andere gelijkaardige toepassingen kunnen eenvoudig losgeschroefd worden --> EH doe-het-zelf. Afgesloten of verzegelde kast --> EH opgeleid techniek personeel 8u basisopleiding asbest. Voor elektrische infrastructuur en uitrusting dient u vooraleer men deze toepassing gaat bevochtigen de elektriciteit af te sluiten (zoniet elektrocutie-/brandgevaar). standaard dragen van de nodige wegwerp beschermingsmiddelen FFP 3 masker , handschoenen en tyvec CAT III type 5-6 , afspoelbaar schoeisel Losschroeven en dubbel verpakken in plastic , sluit luchtdicht af en breng dit als hechtgebonden afval naar een plaatselijk containerpark. Voor hechtgebonden toepassingen: Bij verwijdering door doe-het-zelf moet men dit afval dubbel en luchtdicht verpakt afdienen bij het gemeentelijk recyclagepark. Men raadpleegt best op voorhand de voorwaarden van het recyclagepark.

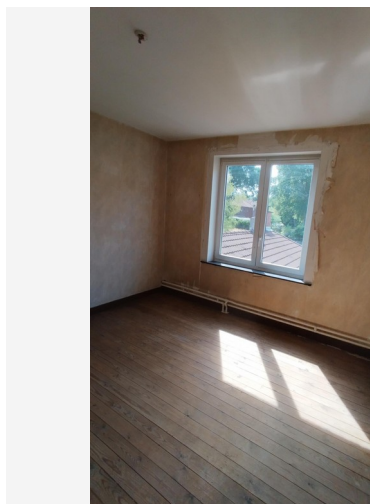
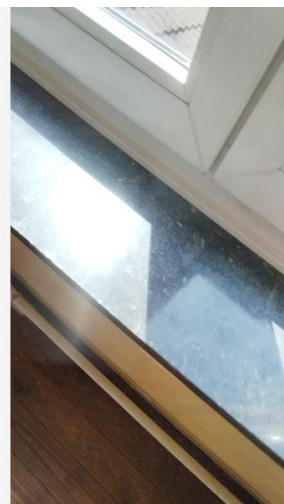
Slaapkamer 3

| Basis voor advies | De asbestdeskundige beoordeelt het materiaal als niet-asbestverdacht. |

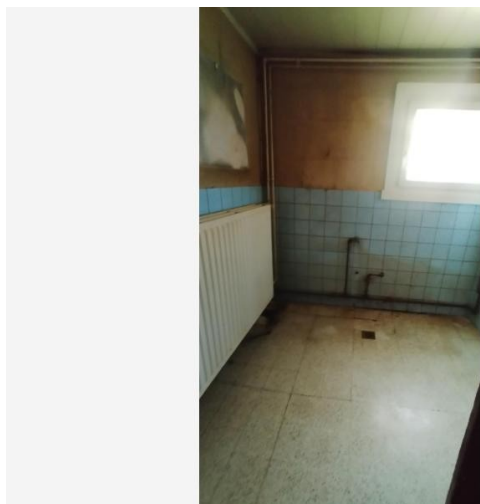
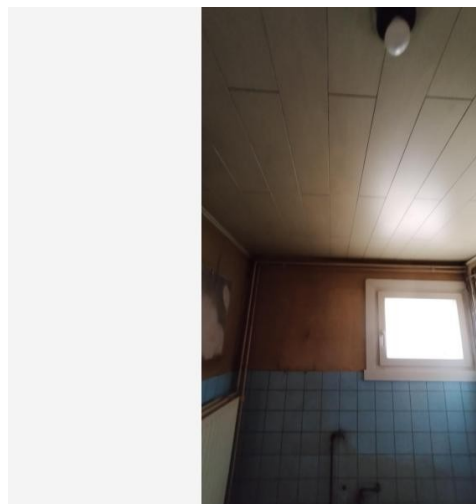
| Basis voor advies | De asbestdeskundige beoordeelt het materiaal als niet-asbestverdacht. |

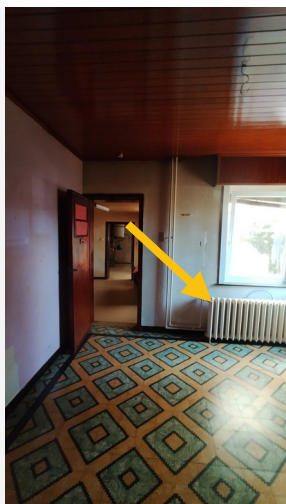
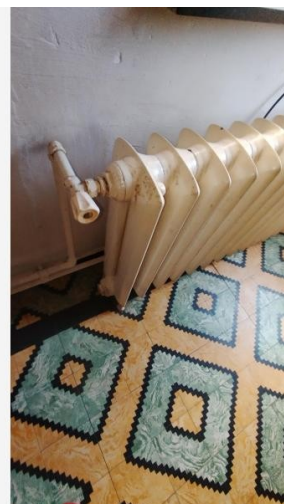
woonkamer

## Informatie over een materiaal dat de asbestdeskundige niet kan waarnemen of vaststellen

Mogelijks bevinden er zich in de radiatoren asbesthoudende pakkingen. Een monsternamen om dit uit te sluiten wordt verhinderd om destructieve handelingen aan een installatie in gebruik te vermijden.

Er kunnen inwendige asbesthoudende dichtingen aanwezig zijn tussen de lamellen of aan de doppen van de gietijzeren radiatoren.

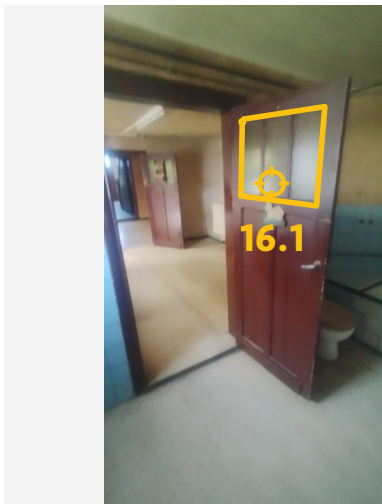
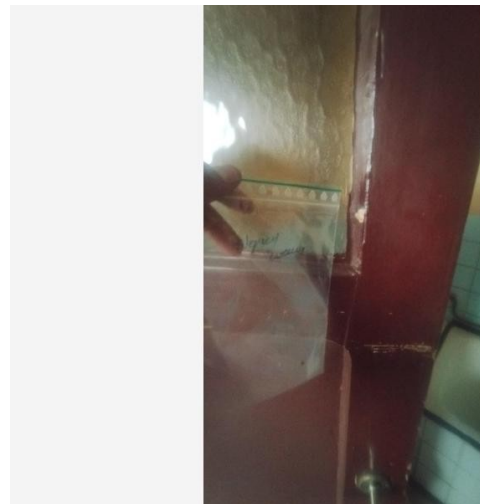
## Fiche 16: Stopverf – binnendeuren

Geen asbest

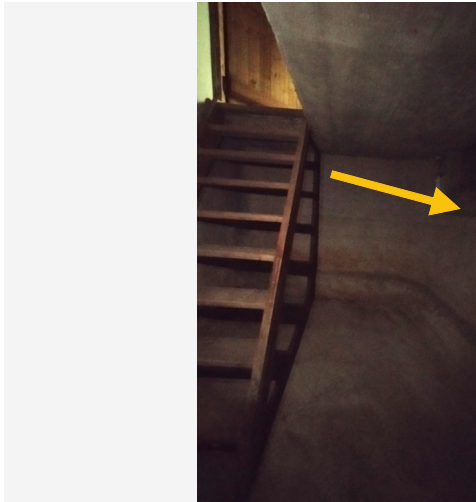
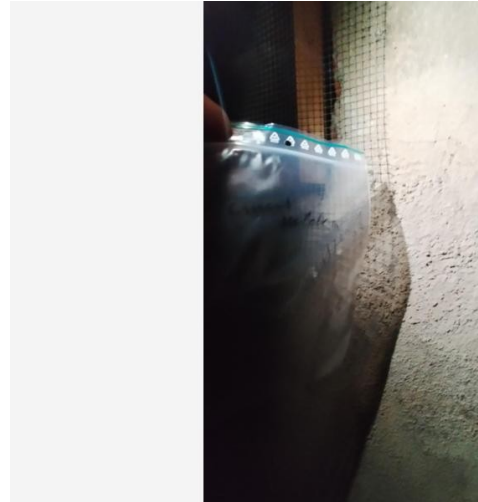
## Fiche 19: Cementering binnentoepassing (met staalname)

Geen asbest

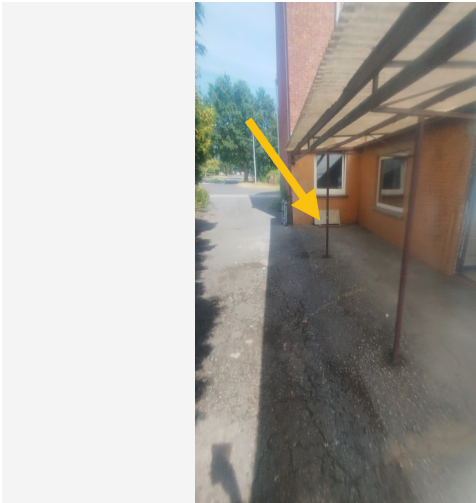
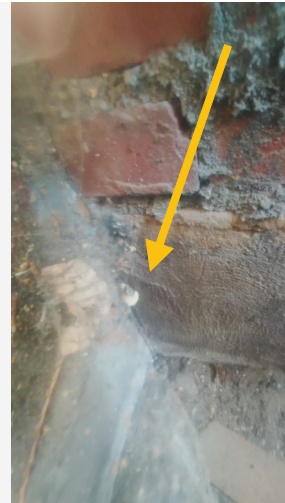
## Fiche 22: Cementering buiten

Geen asbest

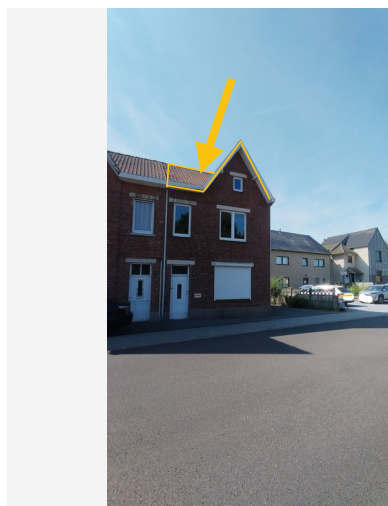
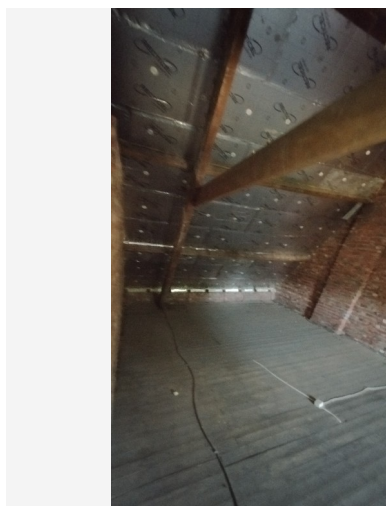
### Fiche 33: Onderdak hellend dak - woning

| Beschrijving | Notitie | Terug te vinden op plannen |
|---|---|---|
| Fiche 33: Onderdak hellend dak - woning | Tijdens de inspectie van de woning kon het onderdak van het hellend dak niet worden vastgesteld, mogelijks bevinden er zich asbesthoudende toepassingen/materialen tussen de dakbedekking en isolatieplaten. Het is aangeraden bij eventuele werken een extra controle / staalname uit te voeren. | Plan 1.5: Woning + Afdak, tuinberging : div 2 |

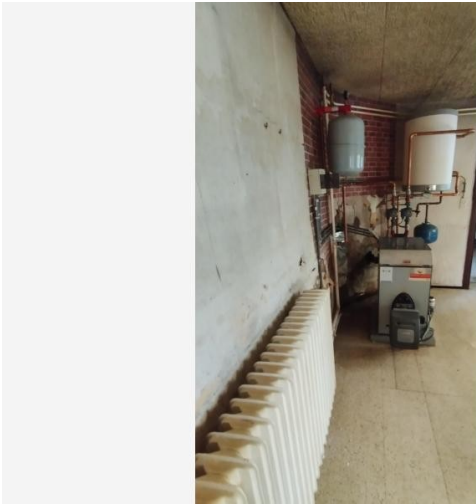
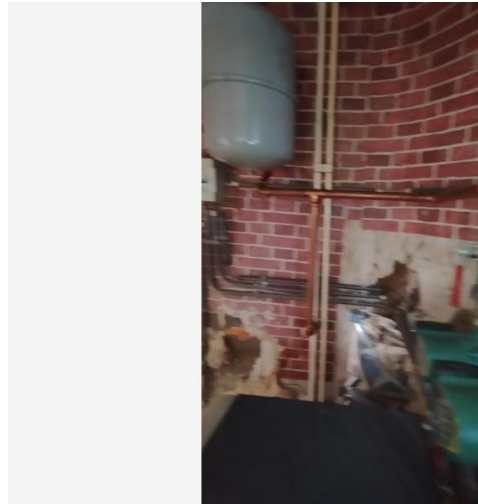
## Fiche 36: leidingisolatie ( niet aanwezig )

| Beschrijving | Notitie | Terug te vinden op plannen |
|---|---|---|
| Fiche 36: leidingisolatie ( niet aanwezig ) | Geen leidingisolatie aanwezig | Plan 1.14: GLV : DIV |
