# Asbestinventarisatattest

Rietschoorvelden 239, 2170 Antwerpen

Attestnummer : **20260813-000321.000**

Uitgegeven op : **13.08.2026**

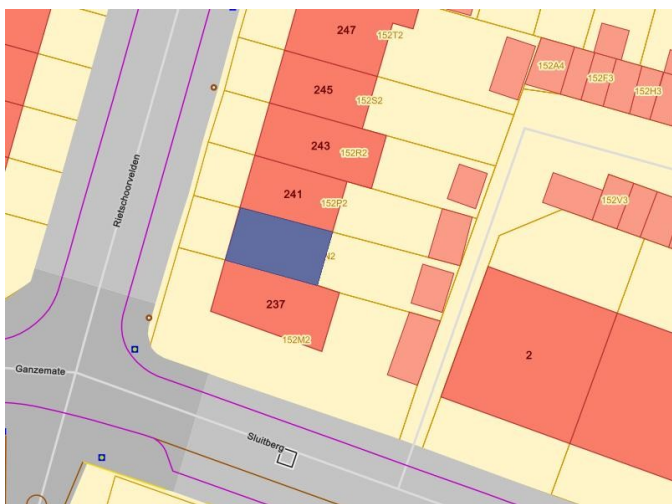
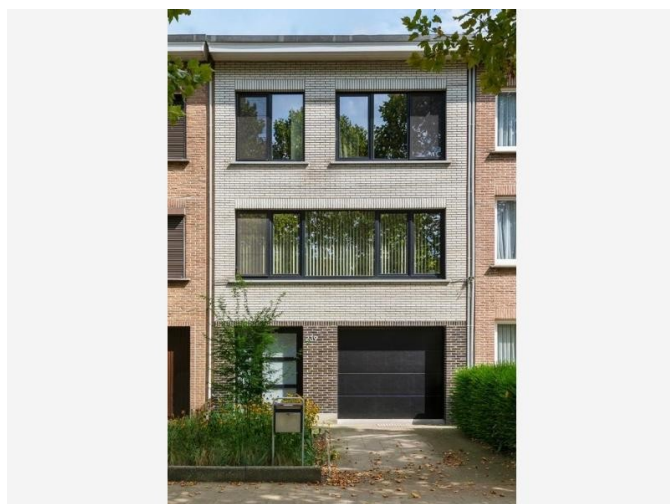
# Zone 1: Woning

- 0 Asbestmaterialen
- 0 Beperkingen
- 0 Uitsluitingen
- 0 Roerende goederen
- 0 Puin, steenslag, (water)bodem
- 0 Adviezen
- 3 Geen asbest**

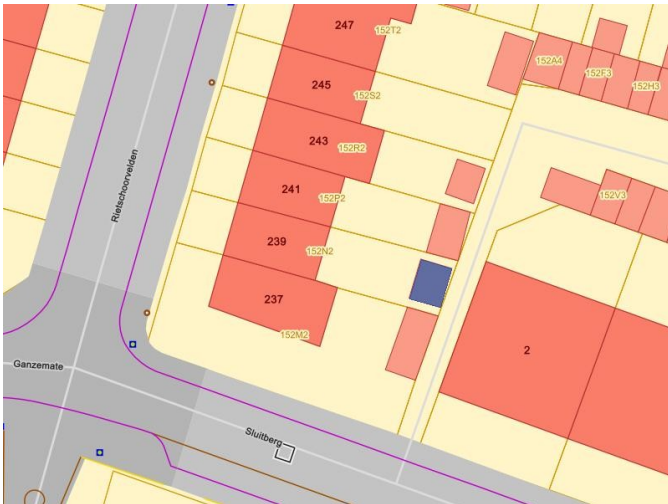
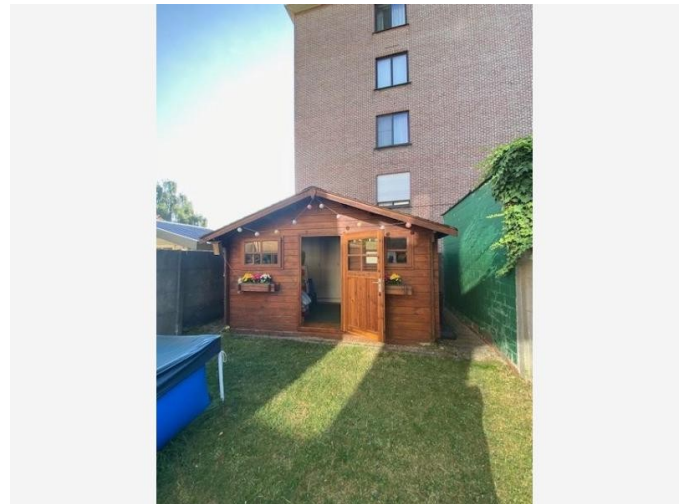
## Zone 2: Tuinhuis

- 0 Asbestmaterialen
- 0 Beperkingen
- 0 Uitsluitingen
- 0 Roerende goederen
- 0 Puin, steenslag, (water)bodem
- 0 Adviezen
- 1 **Geen asbest**
