# Asbestinventarisatattest

Helhoekweg 82, 2310 Rijkevorsel

Attestnummer : 20250312-000024.000

**Niet-asbestveilig**

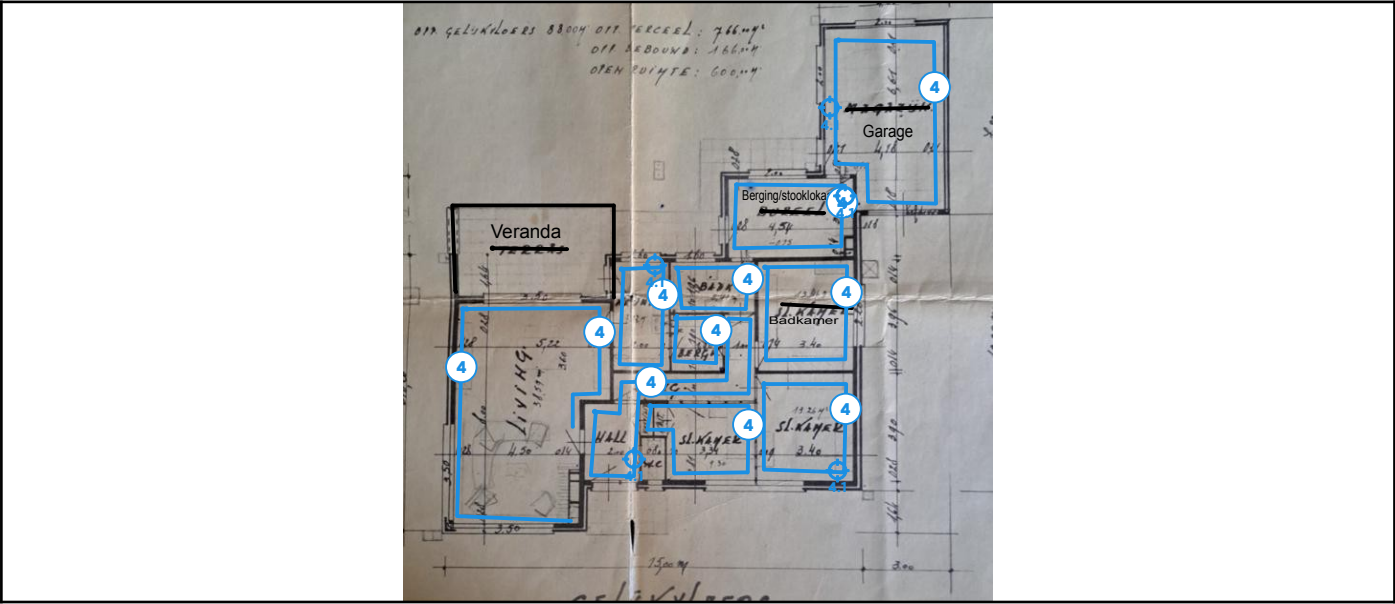
# Plan 1.2: Plan gelijkvloers

| Beschrijving | Type | Actie |
|---|---|---|
| 4.1 Code: 1. Bezetting wanden | Mengmonster | - |

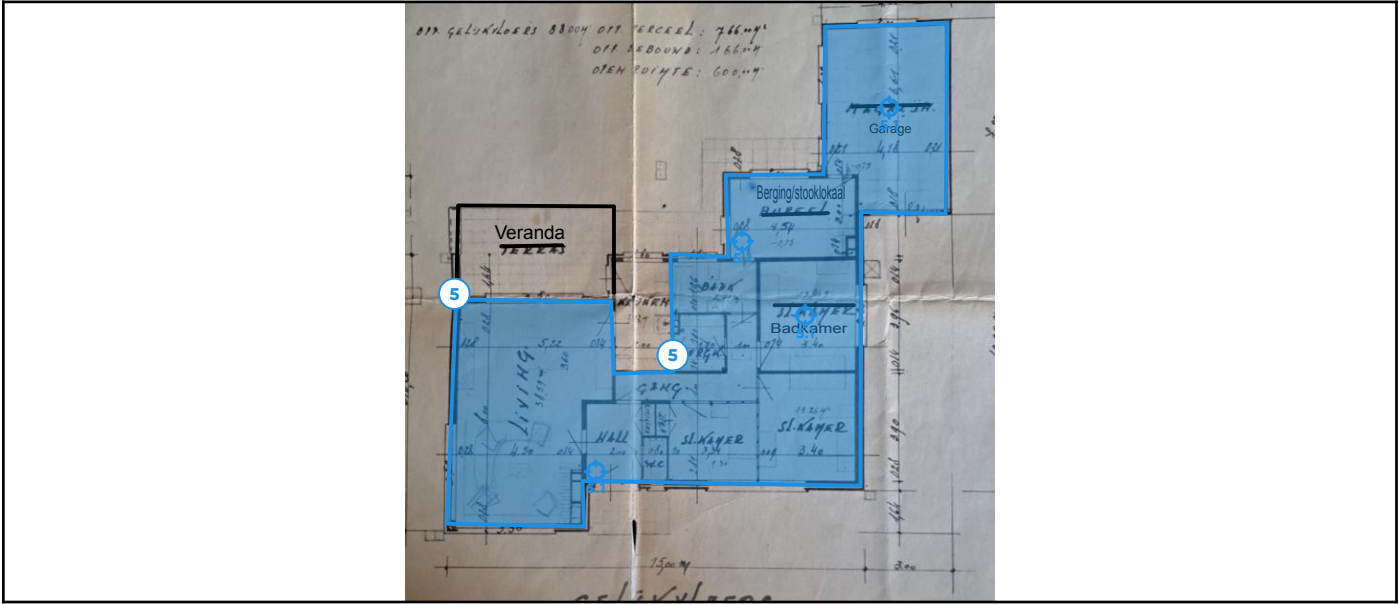
# Plan 1.3: Plan gelijkvloers

| Beschrijving | Type | Actie |
|---|---|---|
| 5.1 Code: 2. Bezetting plafond | Mengmonster | - |
