# Asbestinventarisatetest

Reinpadstraat 13/BU04, 3600 Genk

Attestnummer : **20260417-000163.000**

Uitgegeven op : **17.04.2026**

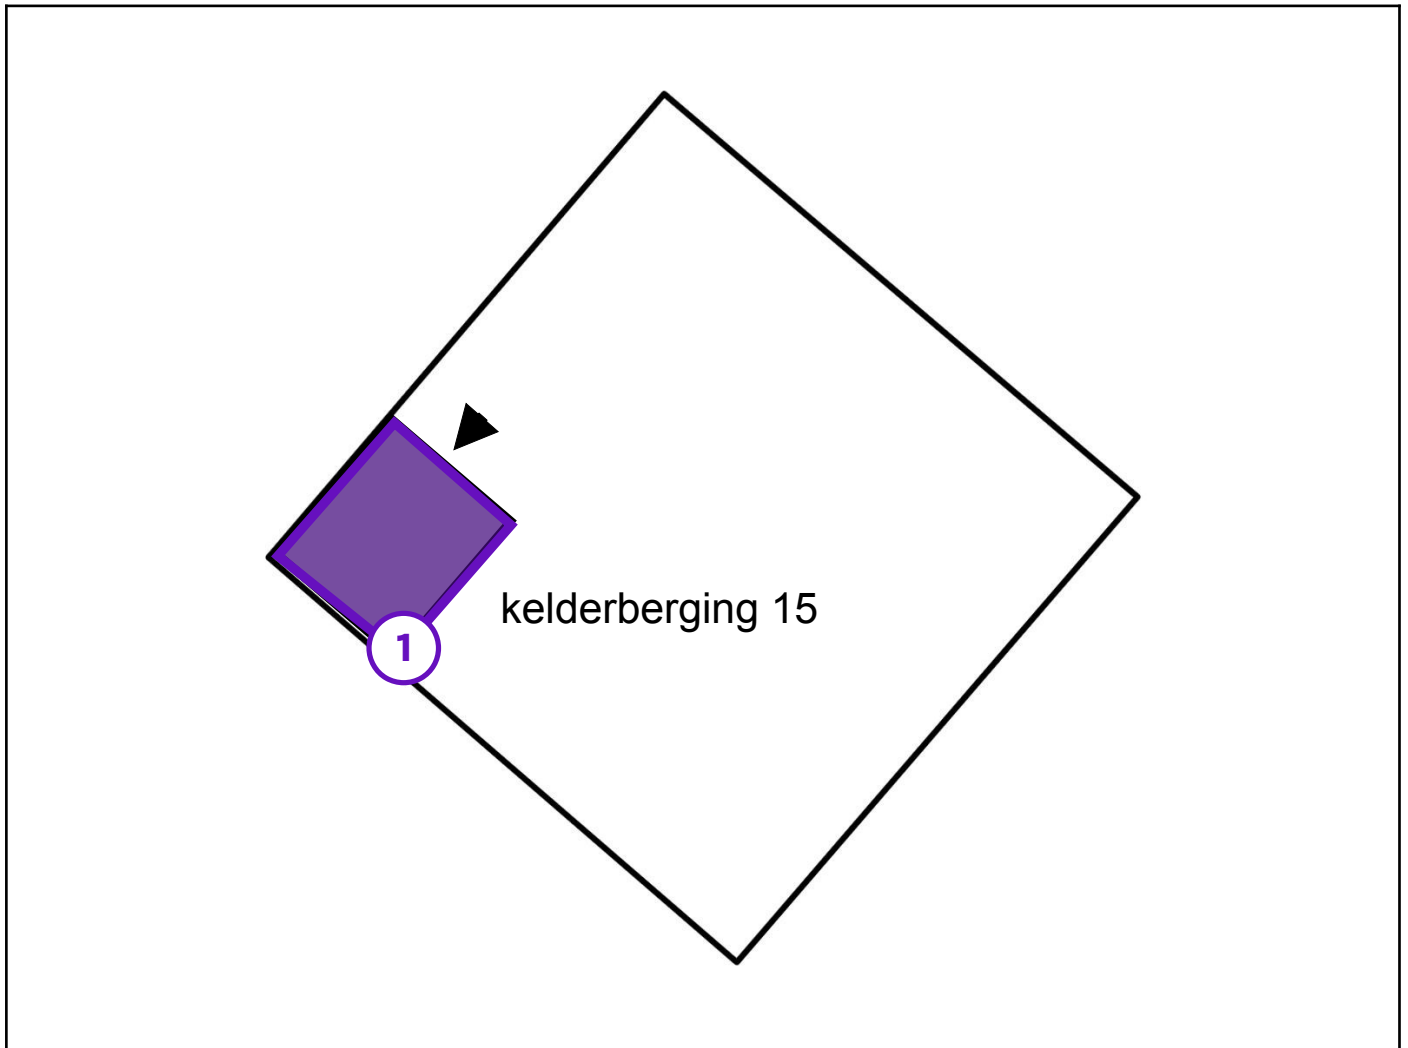
## Plan 1.1: kelder

| Beschrijving | Type | Actie |
|---|---|---|
| 1. kelderberging en garage | Advies | - |

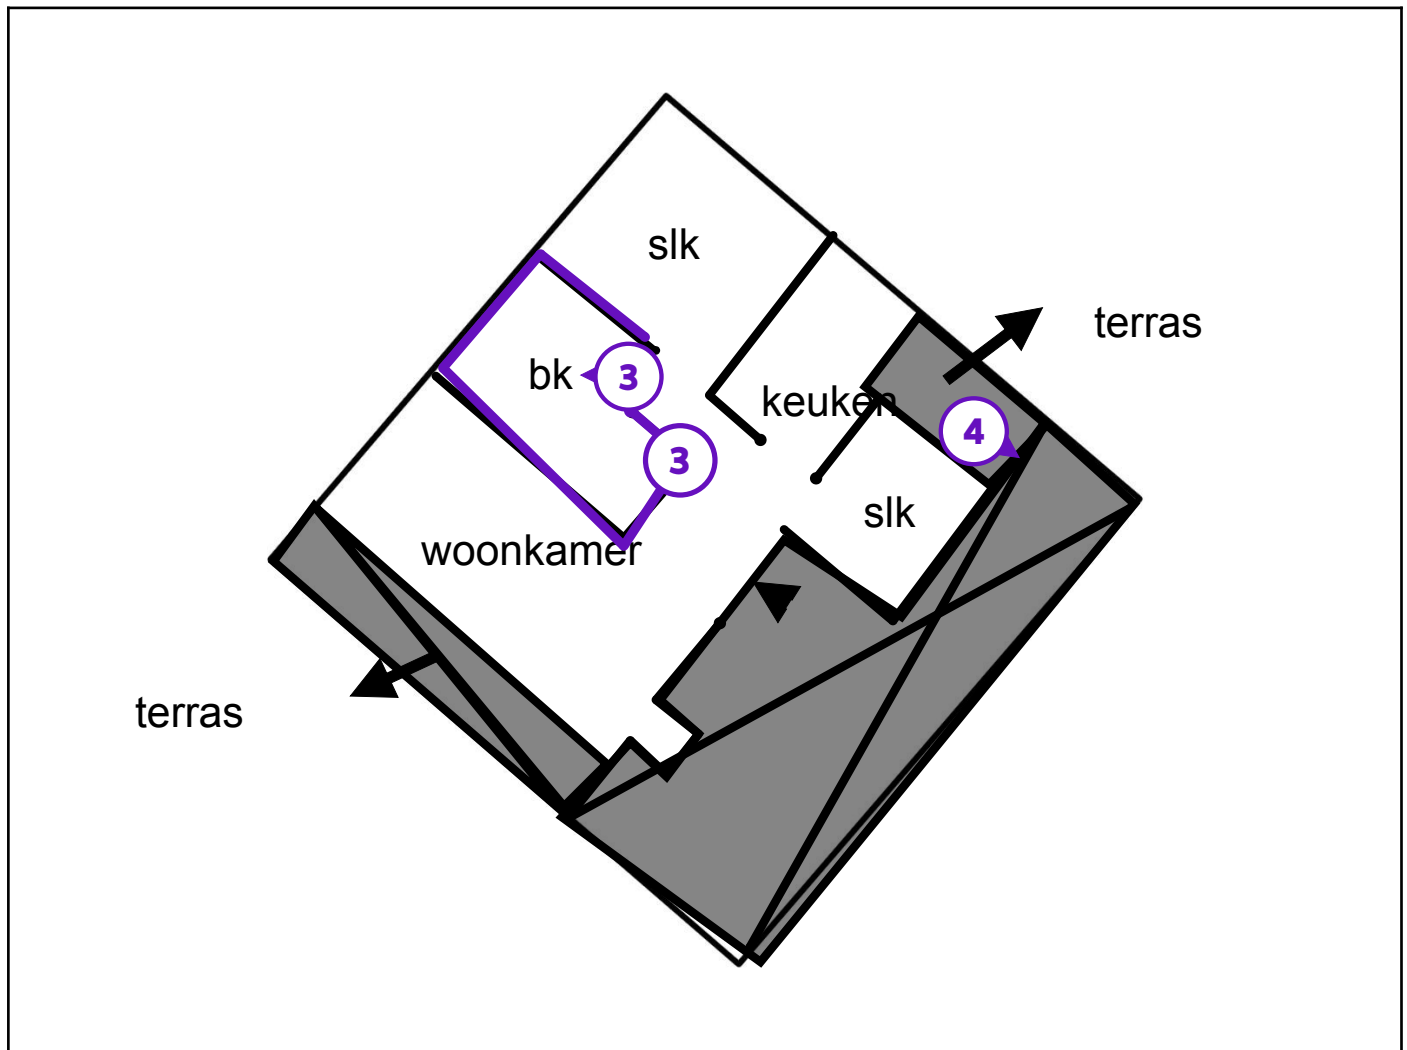
## Plan 1.3: nv7 kopie

| Beschrijving | Type | Actie |
|---|---|---|
| 4. roetluik-inspectieluik op terras | Advies | - |

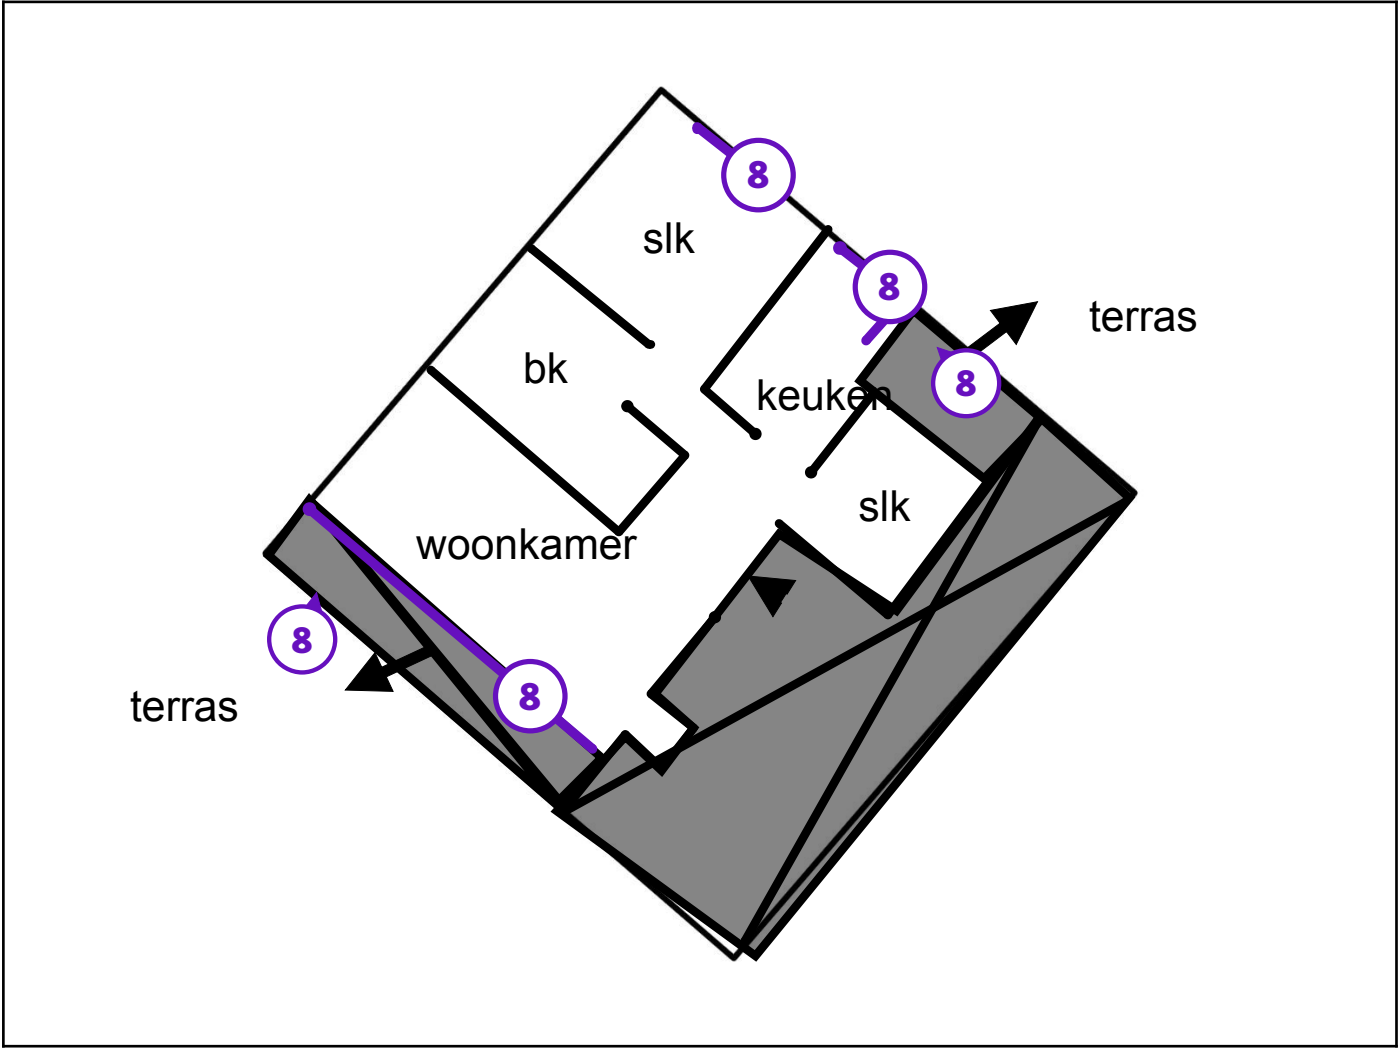
# Plan 1.4: nv7 kopie

| Beschrijving | Type | Actie |
|---|---|---|
| 8. siliconen ramen | Overige ruimte of materiaal | - |

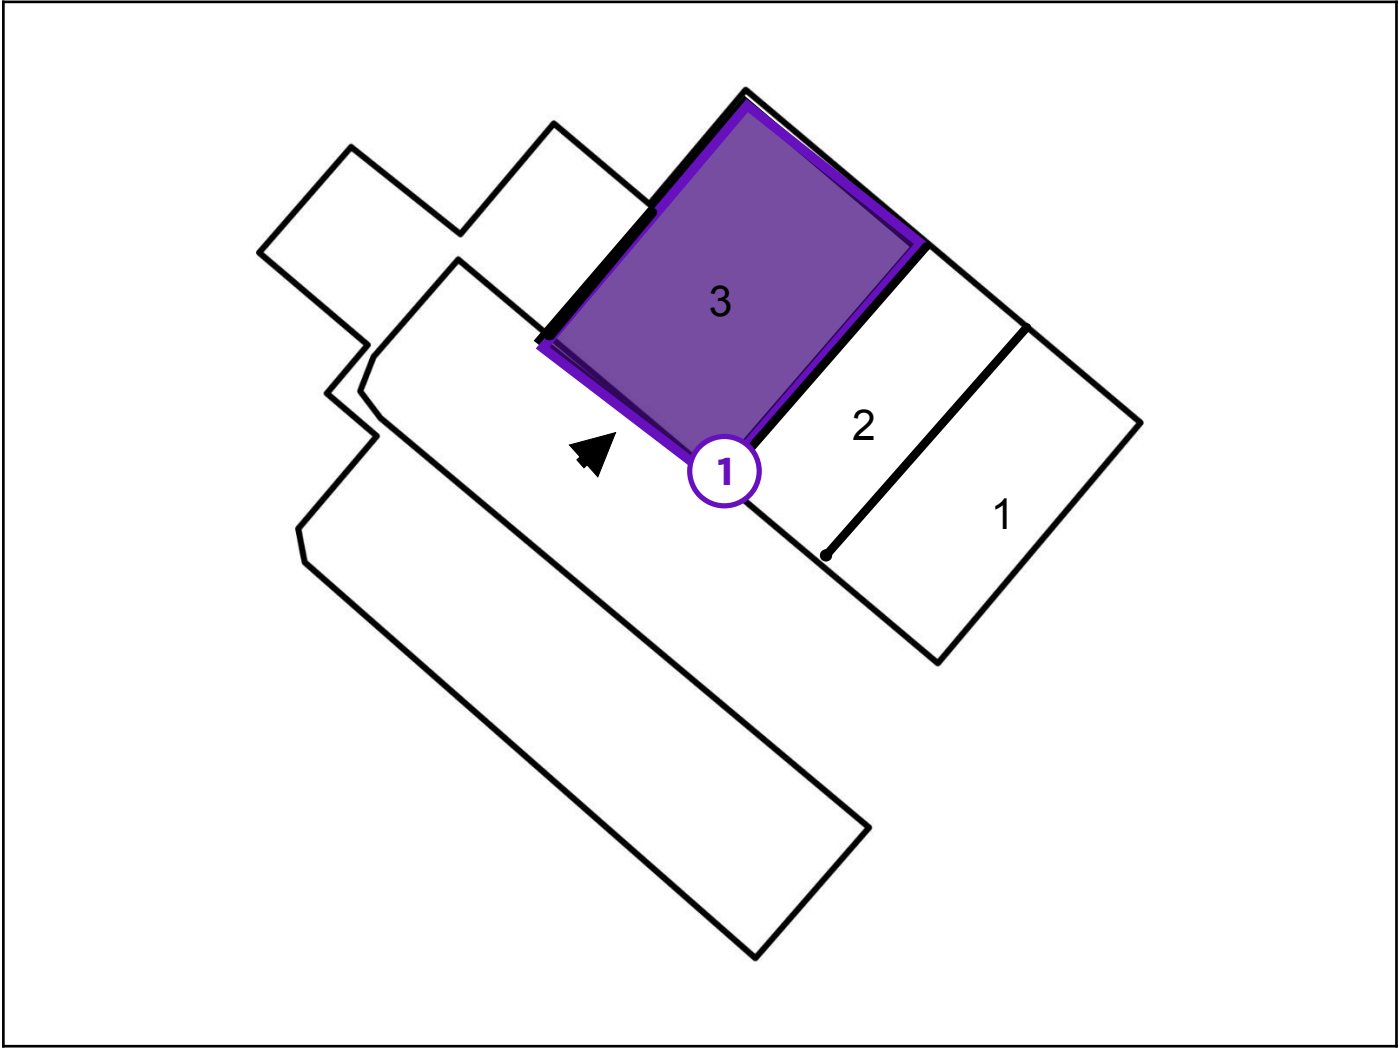
## Plan 2.1: garage plan

| Beschrijving | Type | Actie |
|---|---|---|
| 1. kelderberging en garage | Advies | - |
