# Asbestinventarisatetest

Caudronstraat 21, 9300 Aalst

Attestnummer : **20260614-000212.000**

Uitgegeven op : **14.06.2026**

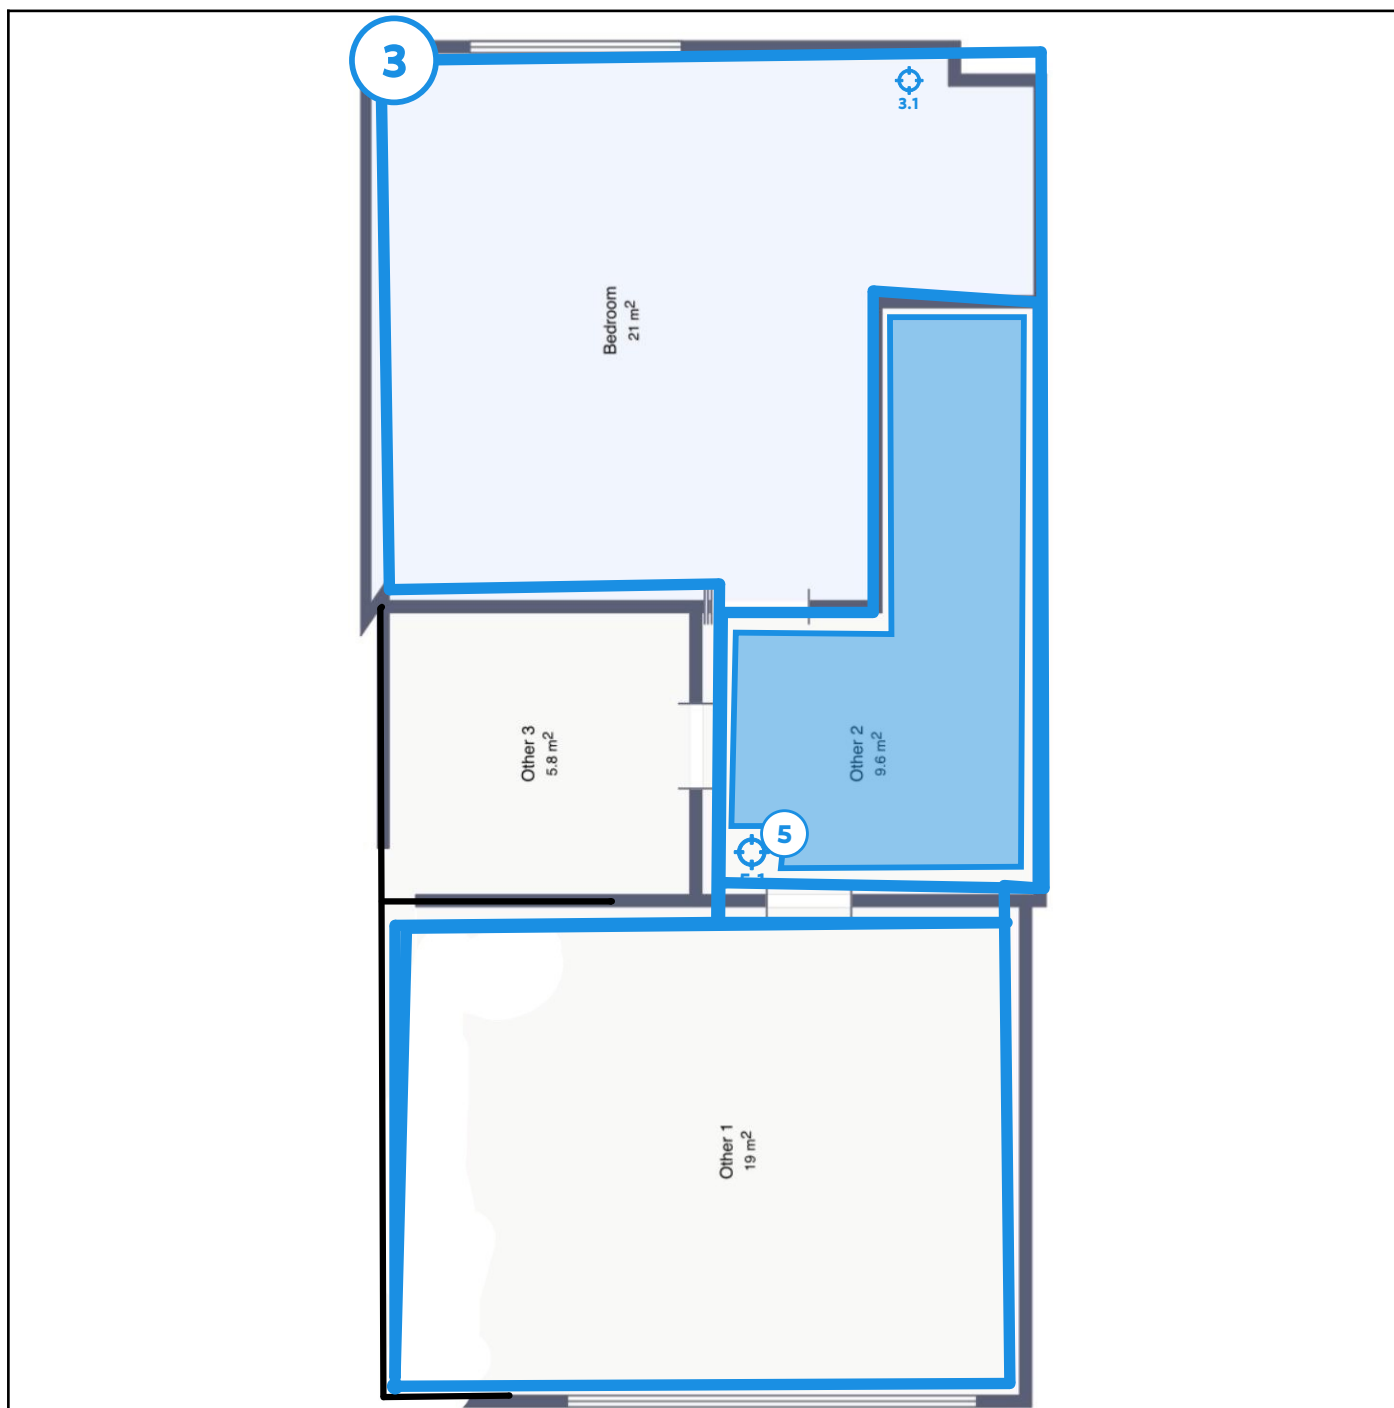
## Plan 1.3: 2de verdiep

| Beschrijving | Type | Actie |
|---|---|---|
| 2. Binnenzijde rookgaskanaal | Beperking | - |
