# Asbestinventarisatetest

Trompetstraat 20, 3582 Beringen

Attestnummer : 20240326-000483.000

Uitgegeven op : 26.03.2024

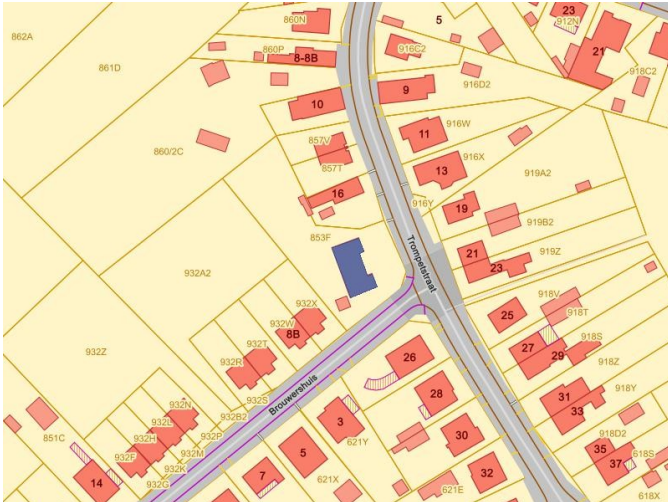
# Zone 1: Hoofdgebouw

- 0 Asbestmaterialen
- 0 Beperkingen
- 0 Uitsluitingen
- 0 Roerende goederen
- 0 Puin, steenslag, (water)bodem
- 4 Adviezen
- 2 Geen asbest

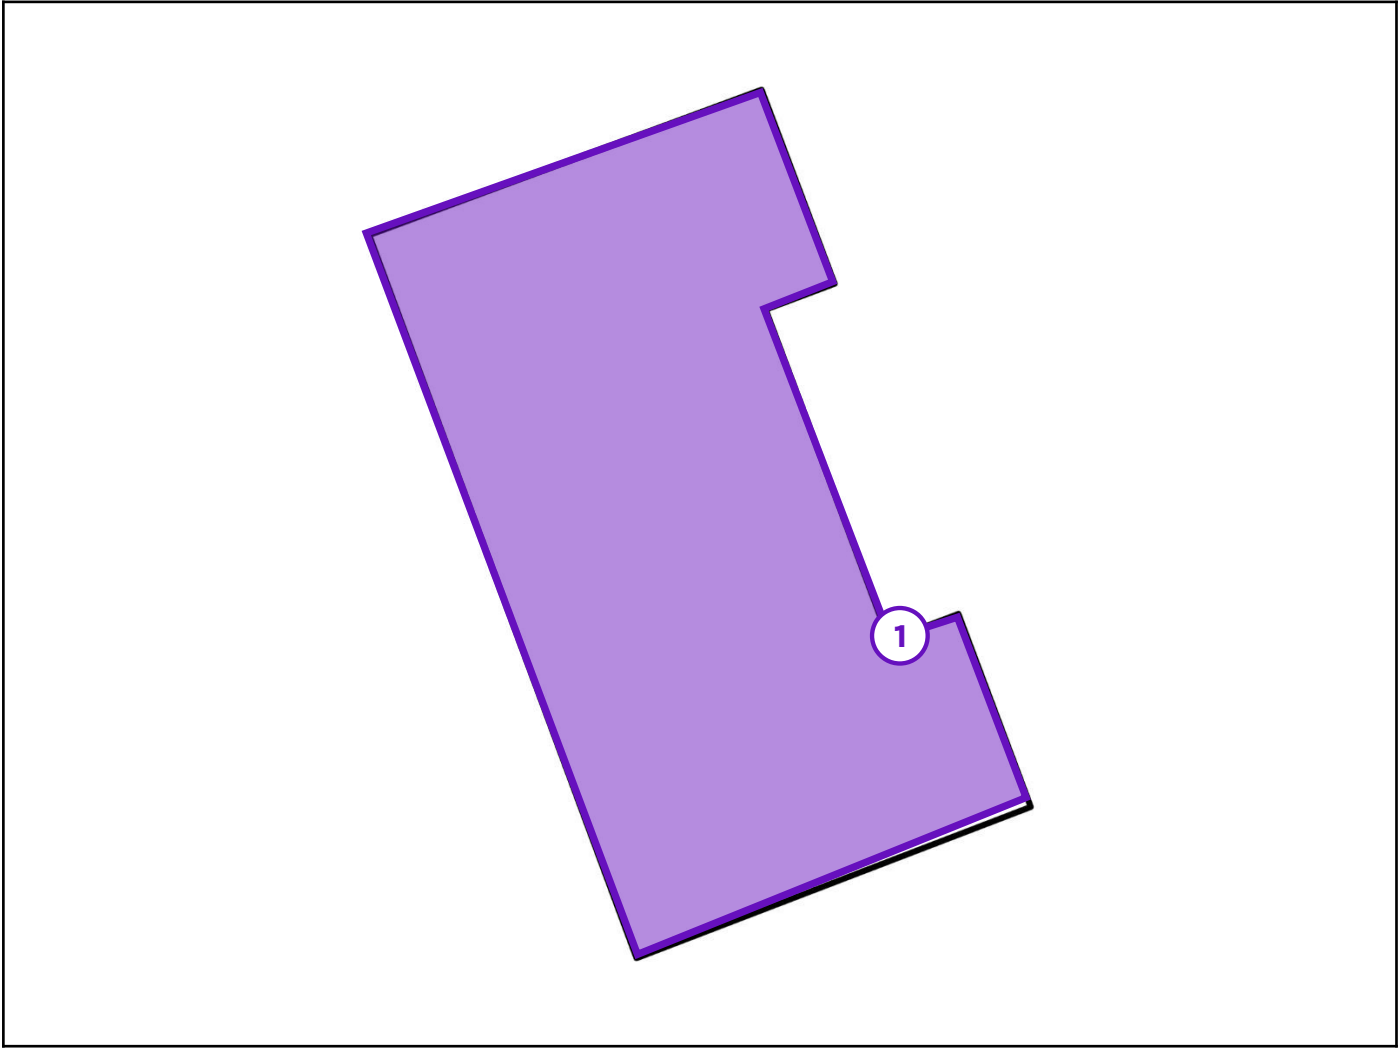
# Plan 1.1: Hoofdgebouw plan

| Beschrijving | Type | Actie |
|---|---|---|
| 1. Onderdak - Woning | Advies | - |

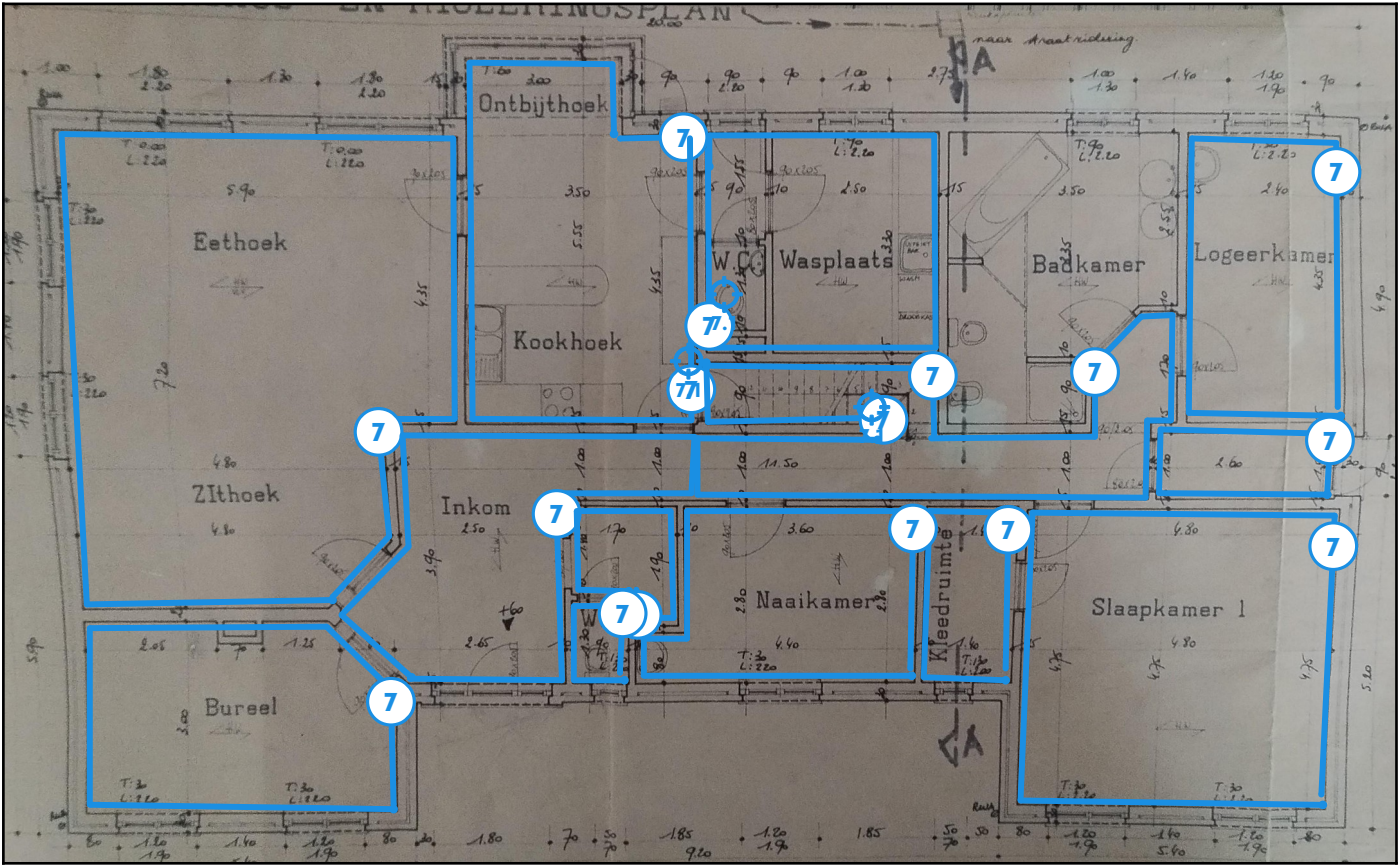
Plan 1.5: GLV : Muren

| Beschrijving | Type | Actie |
|---|---|---|
| 7.1 Code: 1 | Mengmonster | - |

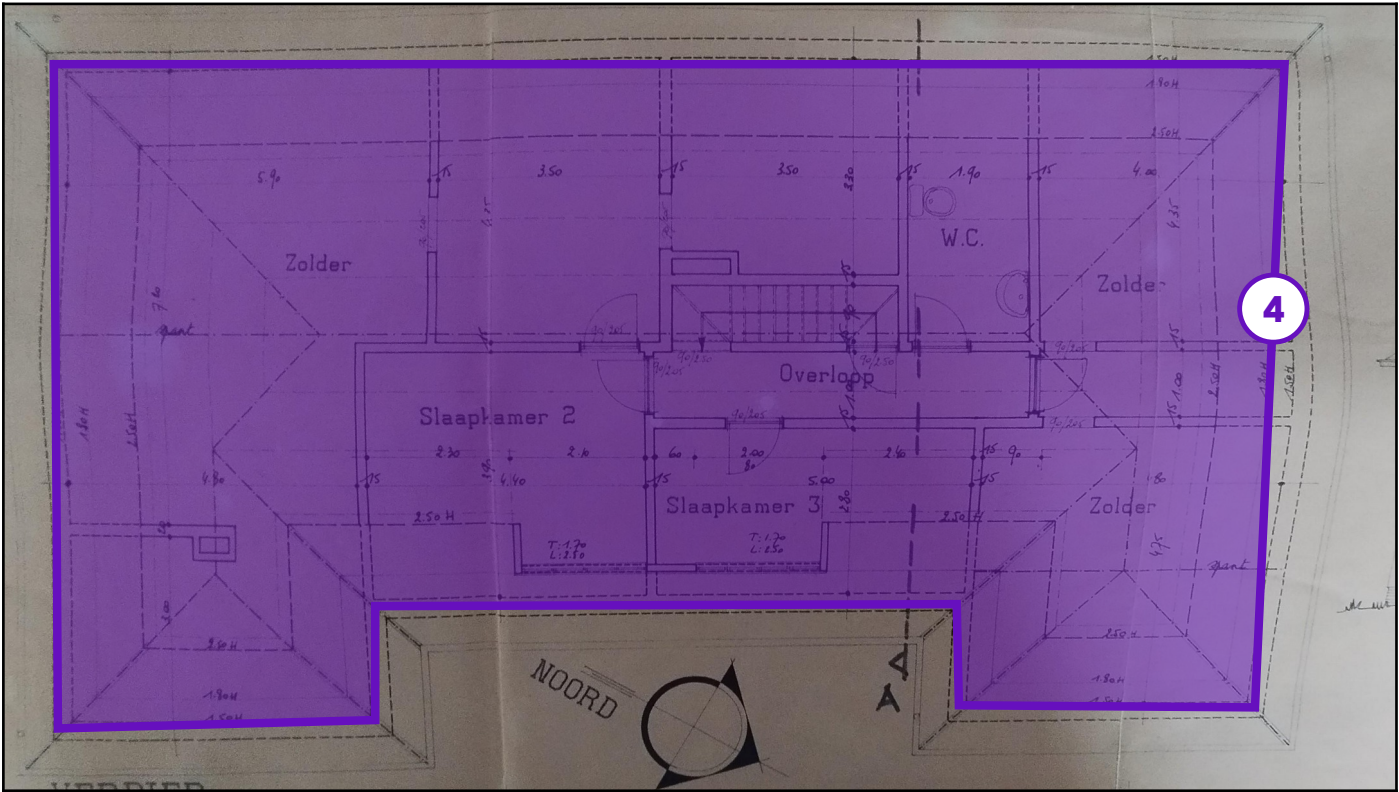
# Plan 1.6: V+1 : Plafonds

| Beschrijving | Type | Actie |
|---|---|---|
| 4. Valse Plafonds | Advies | - |

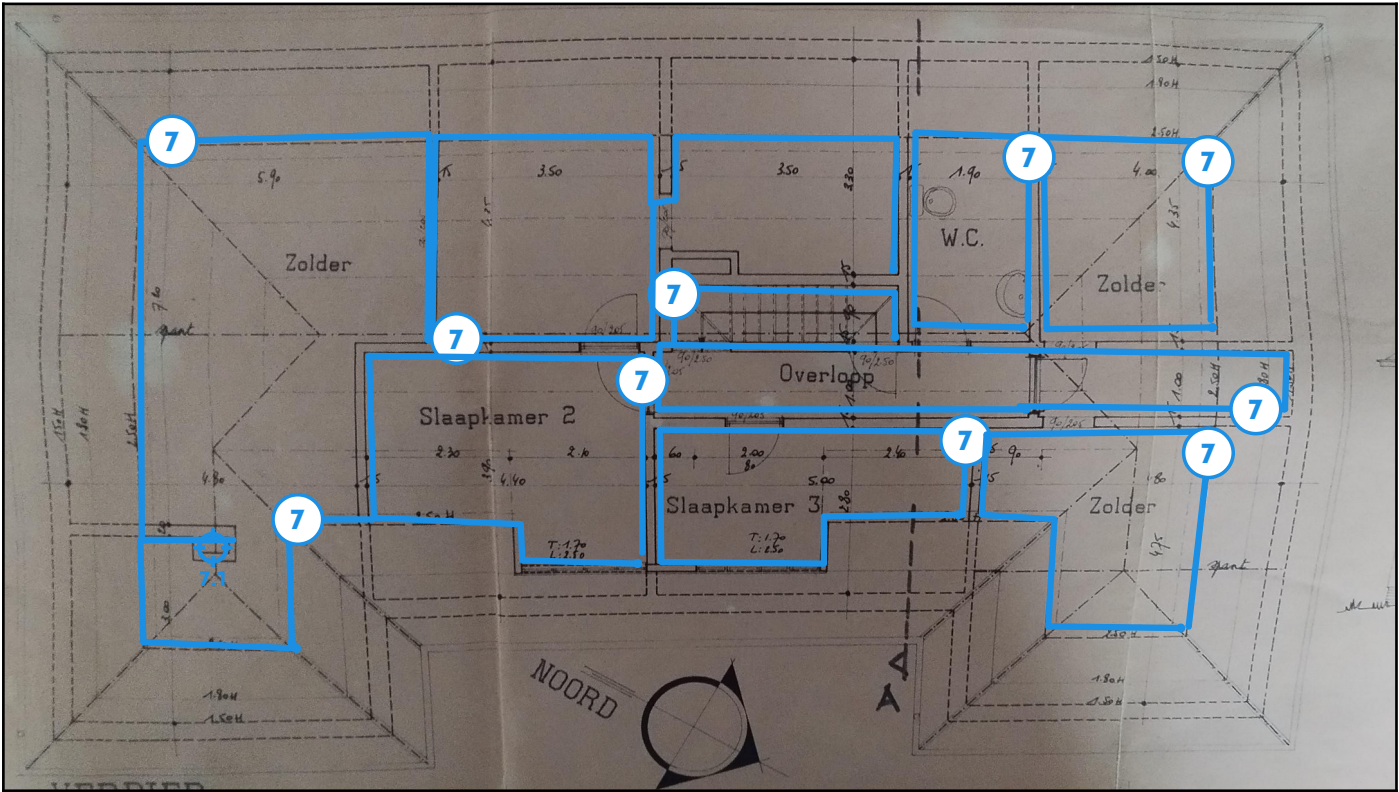
# Plan 1.7: V+1 : Muren

| Beschrijving | Type | Actie |
|---|---|---|
| 7.1 Code: 1 | Mengmonster | - |

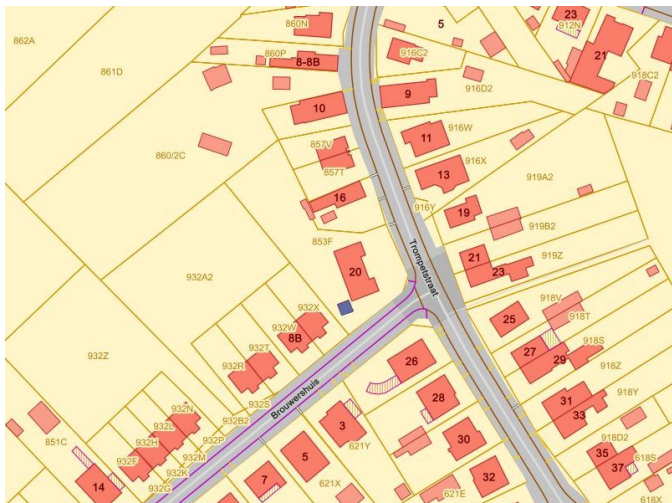
## Zone 2: Tuinhuis

- 0 Asbestmaterialen
- 0 Beperkingen
- 0 Uitsluitingen
- 0 Roerende goederen
- 0 Puin, steenslag, (water)bodem
- 1 Adviezen
- 0 Geen asbest

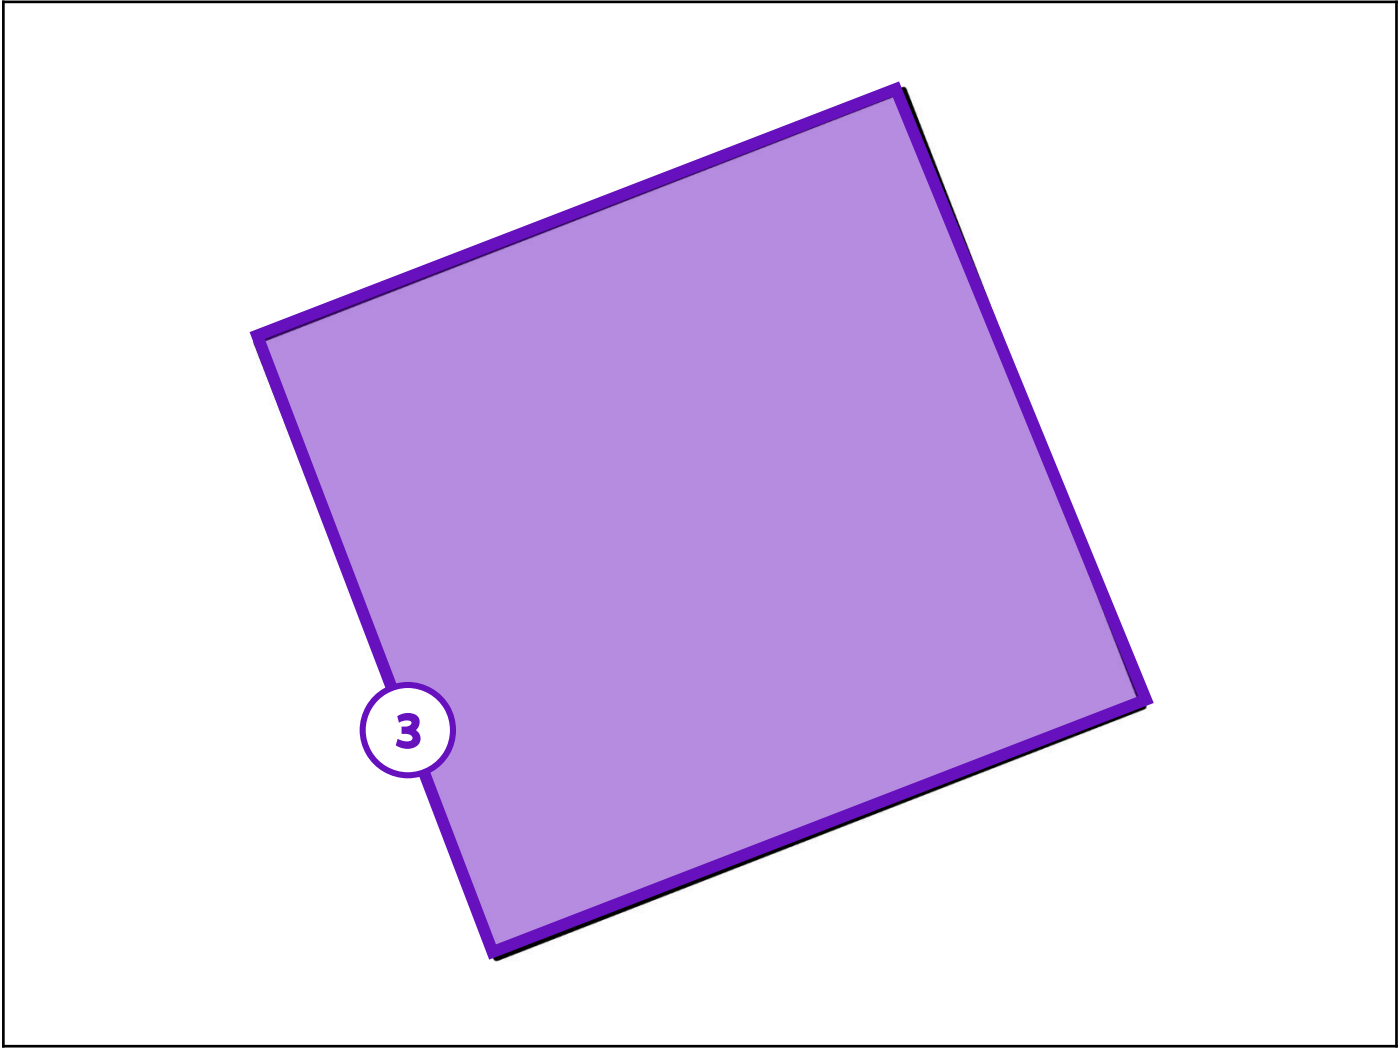
# Plan 2.1: Bijgebouw plan

| Beschrijving | Type | Actie |
|---|---|---|
| 3. Bijgebouwen en Constructies | Advies | - |

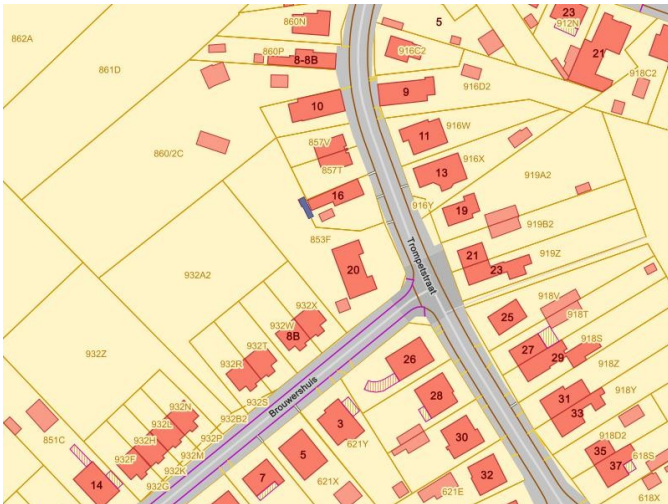
## Zone 3: Tuinberging/container

- 0 Asbestmaterialen
- 0 Beperkingen
- 0 Uitsluitingen
- 0 Roerende goederen
- 0 Puin, steenslag, (water)bodem
- 1 Adviezen
- 0 Geen asbest
