# Asbestinventarisatetest

Heuvelstraat 23, 1730 Asse

Attestnummer : 20250724-000092.000

Uitgegeven op : 24.07.2025

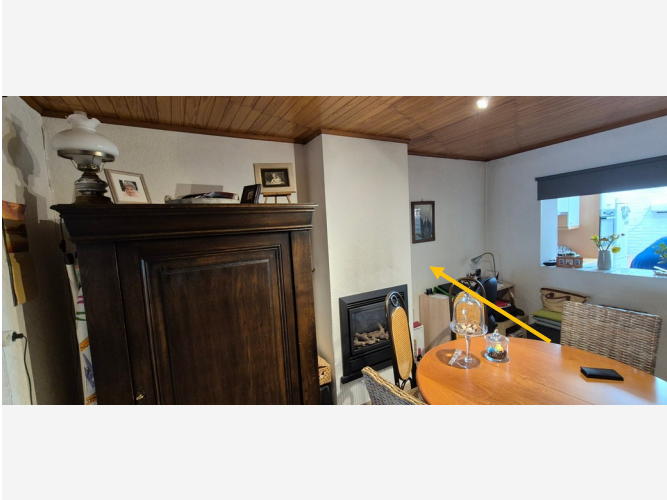
Vrije foto

## Fiche 7: Verschillende valse wanden uit gipskarton of houten planchetten
