# Asbestinventarisatetest

Franselei 55, 2950 Kapellen

Attestnummer : **20260219-000185.000**

Uitgegeven op : **19.02.2026**

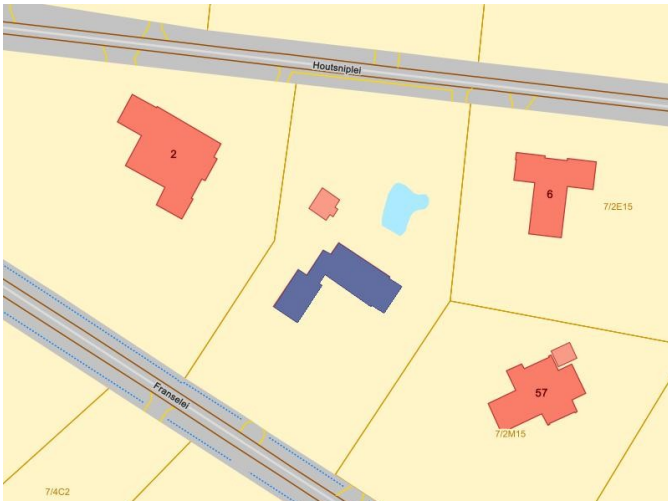
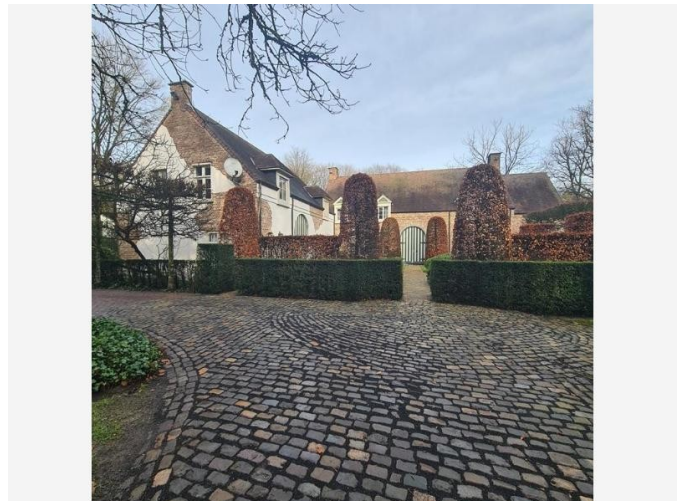
## Zone 1: Hoofdgebouw

- 0 Asbestmaterialen
- 1 Beperking
- 0 Uitsluitingen
- 0 Roerende goederen
- 0 Puin, steenslag, (water)bodem
- 1 Advies
- 5 Geen asbest

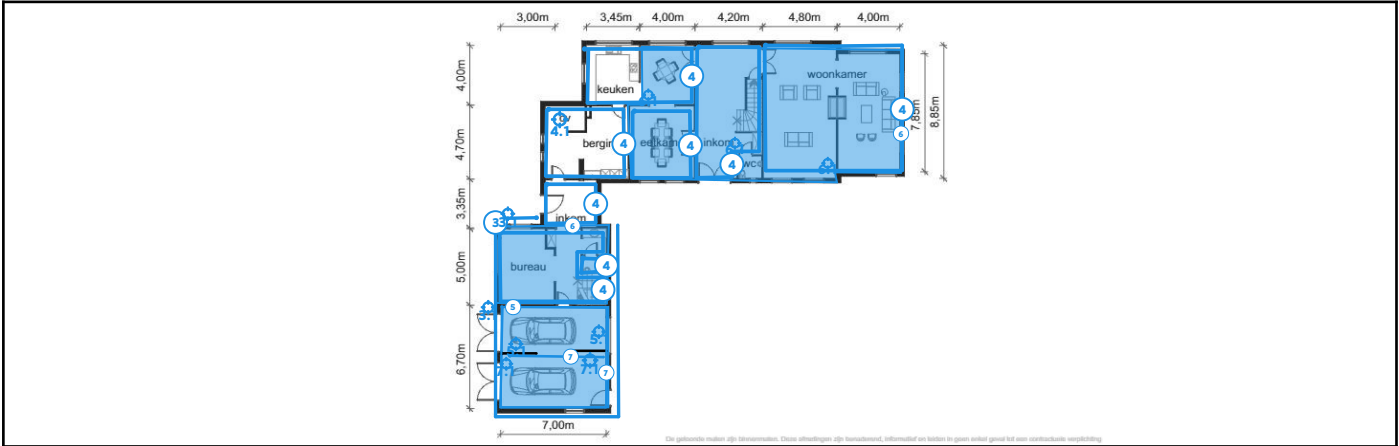
# Plan 1.2: Gelijkvloers

| Beschrijving | Type | Actie |
|---|---|---|
| 7.1 Code: 3. Bezetting muren garage | Mengmonster | - |

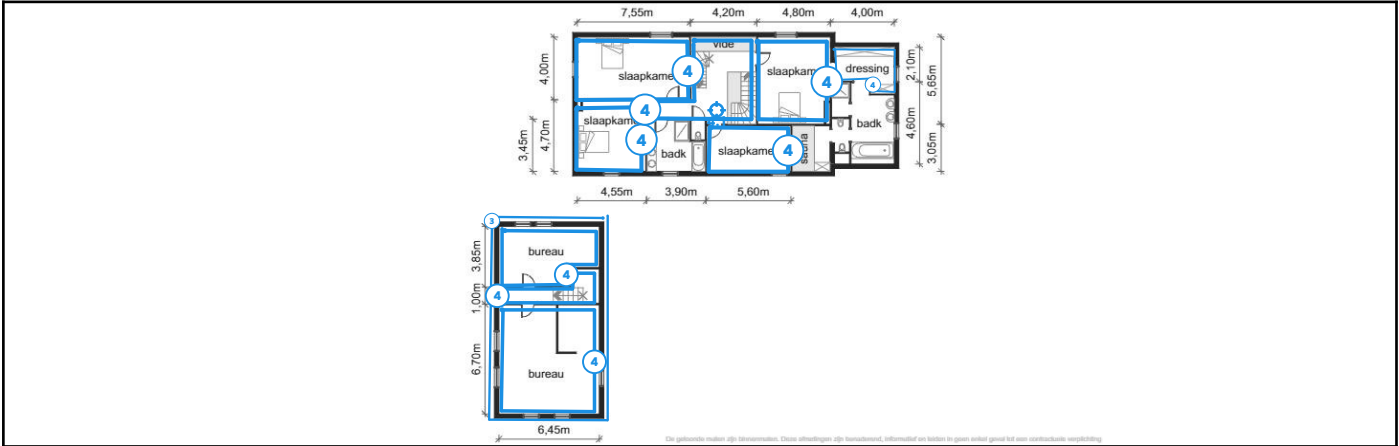
# Plan 1.3: Verdieping 1

| Beschrijving | Type | Actie |
|---|---|---|
| 4.1 Code: 1. Bezetting muren | Mengmonster | - |

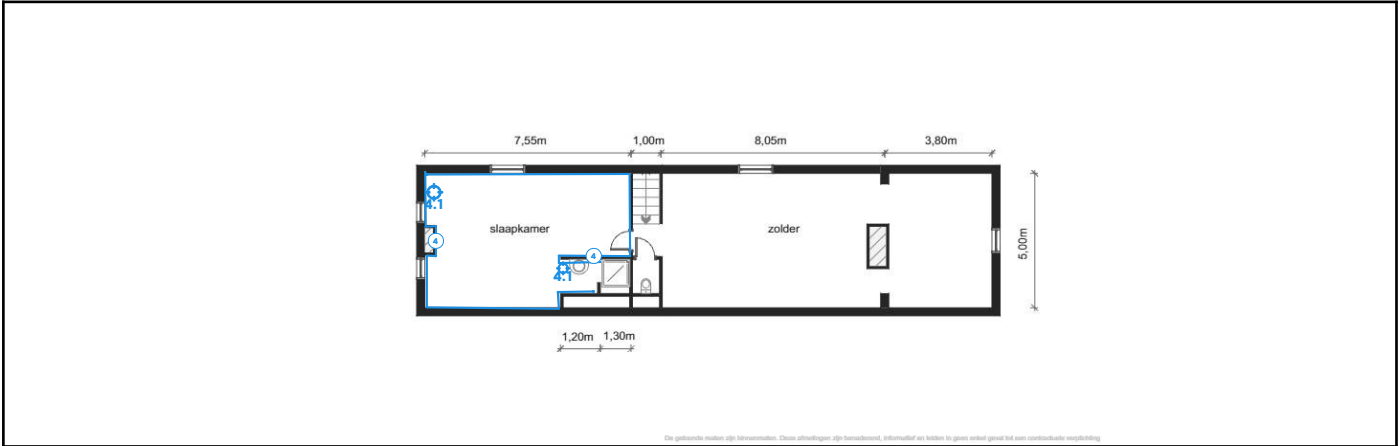
# Plan 1.4: 2e verdieping

| Beschrijving | Type | Actie |
|---|---|---|
| 4.1 Code: 1. Bezetting muren | Mengmonster | - |

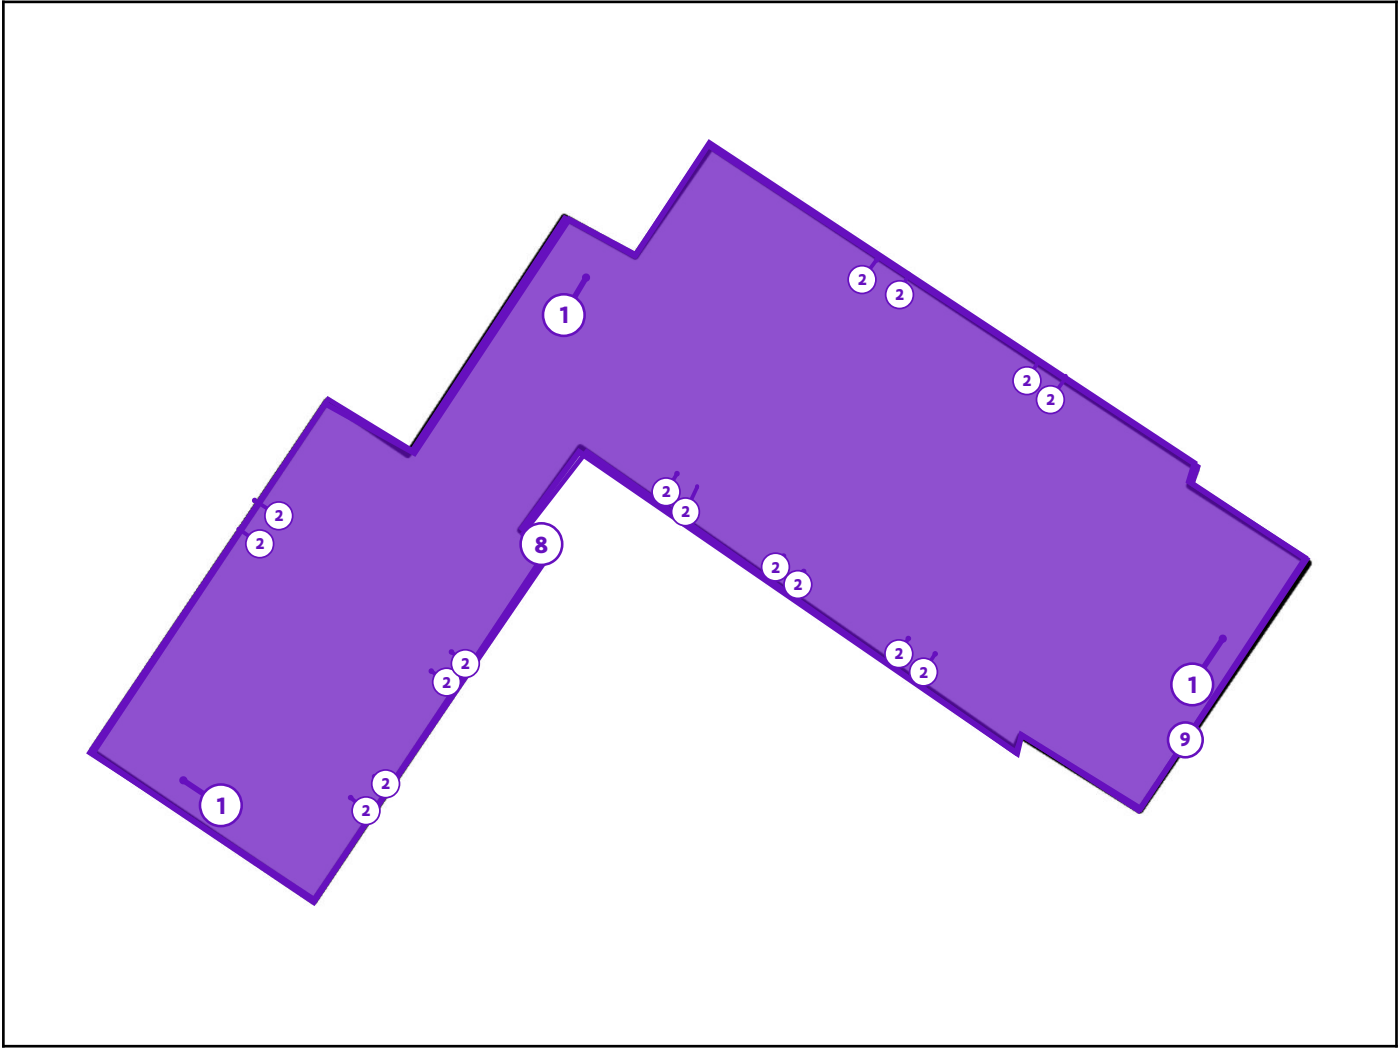
# Plan 1.5: Hoofdgebouw plan

| Beschrijving | Type | Actie |
|---|---|---|
| 9. Dakbedekking in tegelpannen | Overige ruimte of materiaal | - |

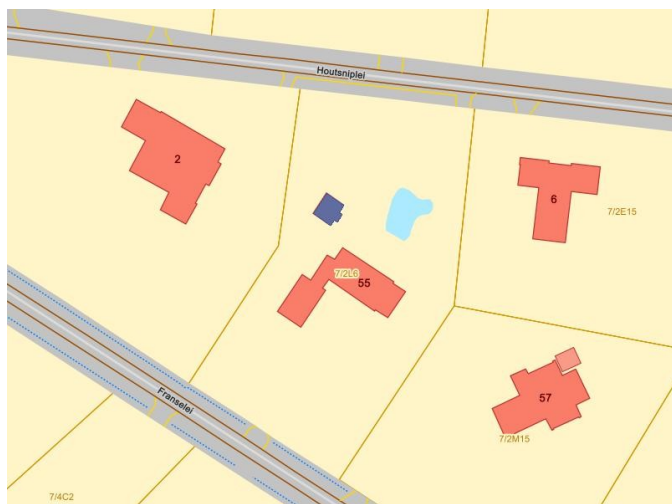
## Zone 2: Garage

- 0 Asbestmaterialen
- 0 Beperkingen
- 0 Uitsluitingen
- 0 Roerende goederen
- 0 Puin, steenslag, (water)bodem
- 0 Adviezen
- 0 Geen asbest
