# Asbestinventarisatetest

Dijkerstraat 35, 3990 Peer

Attestnummer : 20260704-000016.000

Uitgegeven op : 04.07.2026

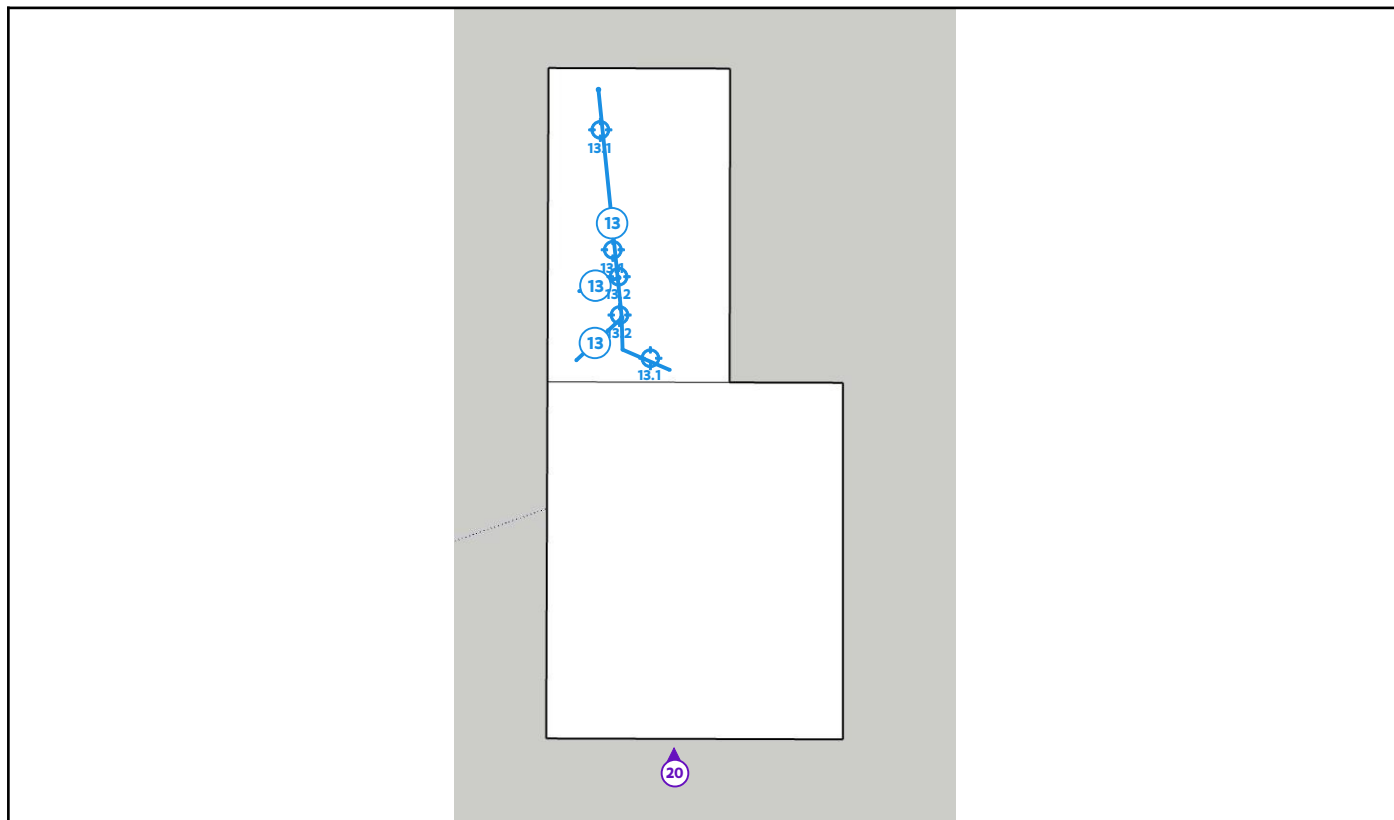
## Plan 1.7: zolder

| Beschrijving | Type | Actie |
|---|---|---|
| 4. Leien | Asbestmateriaal | <div>Verwijderen</div> |

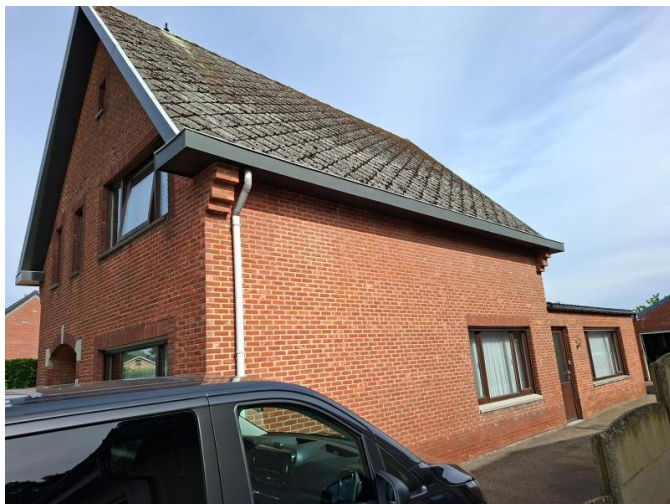
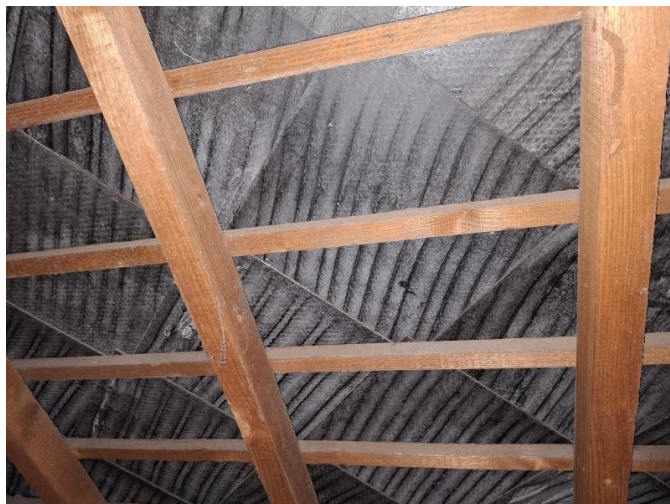
| Identificatiemethode | De asbestdeskundige beoordeelt het materiaal als asbesthoudend, en dit zonder monsternamen. |

Overzichtsfoto

Detailfoto

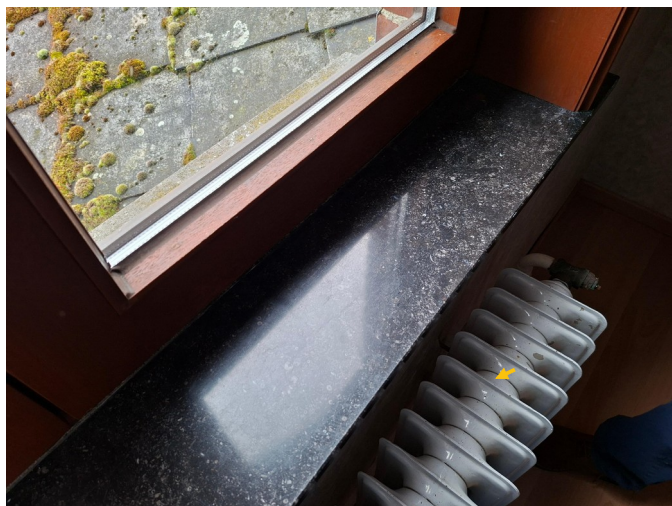
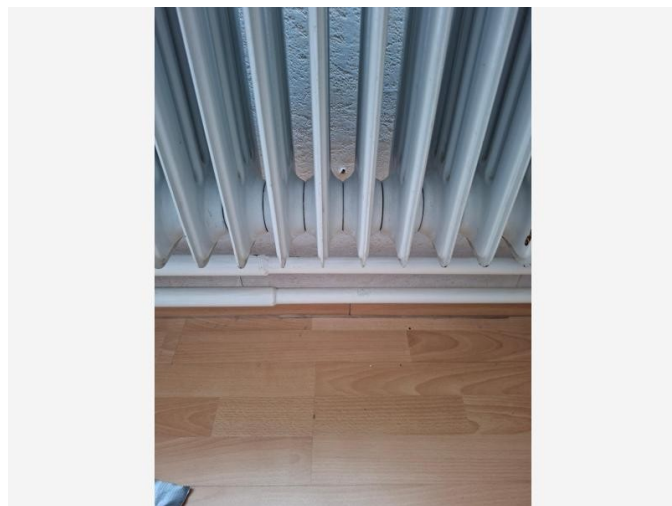
Situeringfoto

Detailfoto

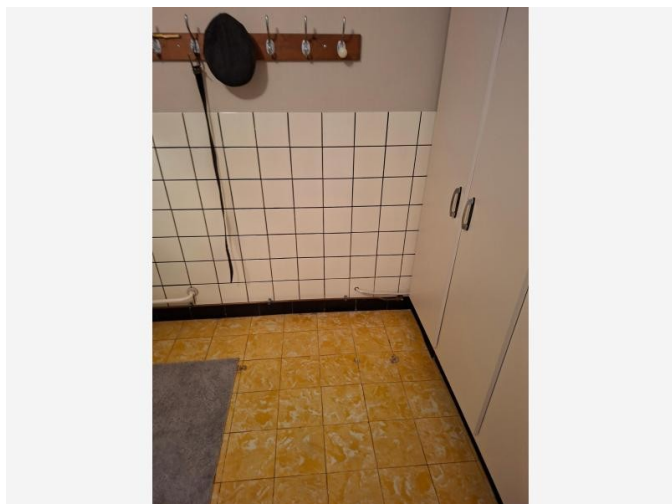
| Basis voor advies | De asbestdeskundige beoordeelt het materiaal als asbesthoudend op basis van een beoordeling met het blote oog. |

Situeringsfoto

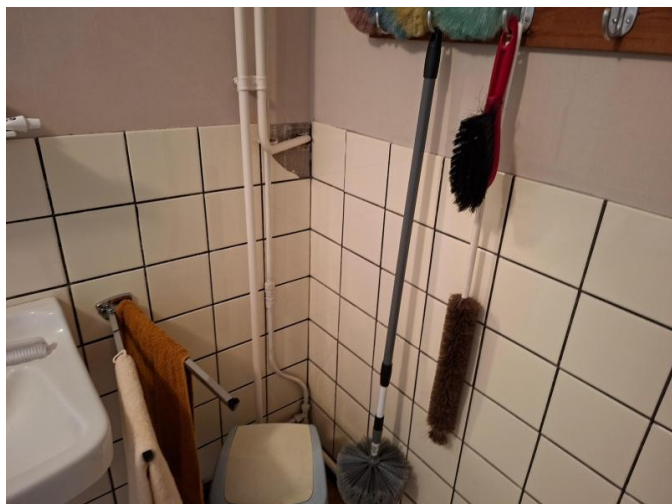
| Basis voor advies | De asbestdeskundige beoordeelt het materiaal als asbesthoudend op basis van een beoordeling met het blote oog. |
| Primaire drager | Vloer |

Situeringfoto

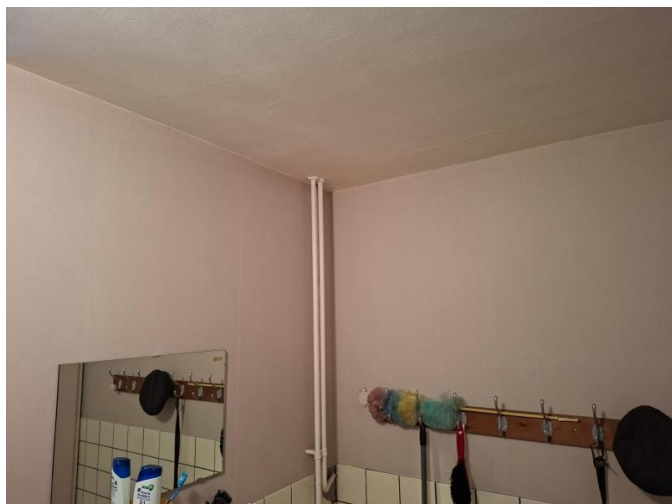
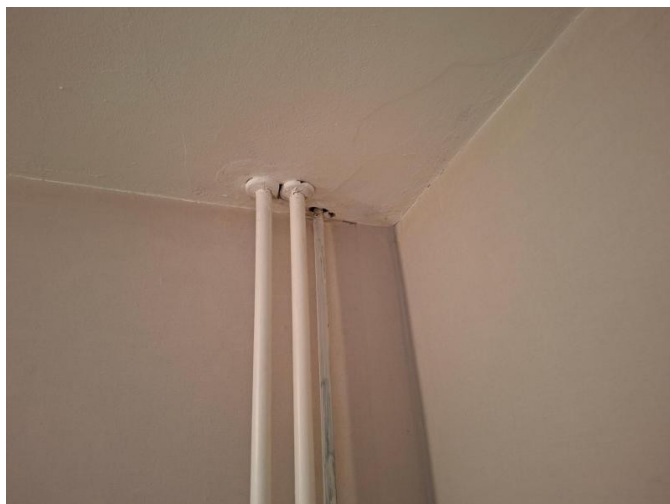
## Fiche 12: Pleisterwerk plafond

Geen asbest

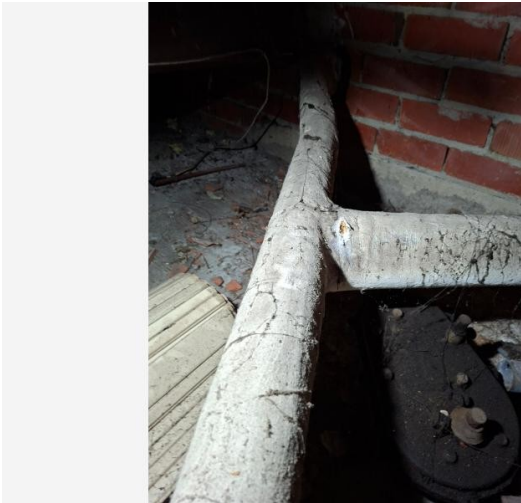
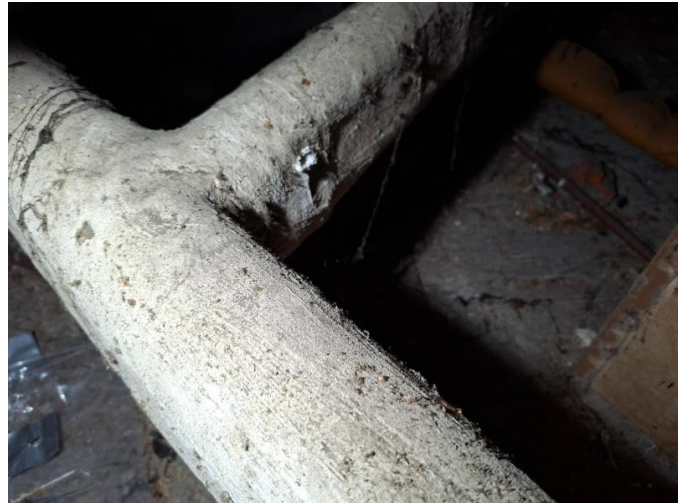
## Fiche 13: Leidingisolatie

Geen asbest

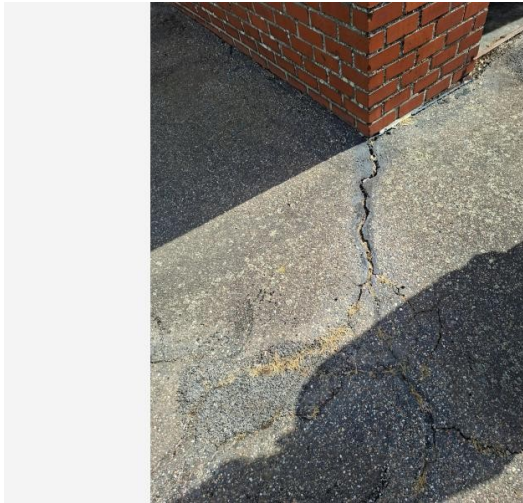
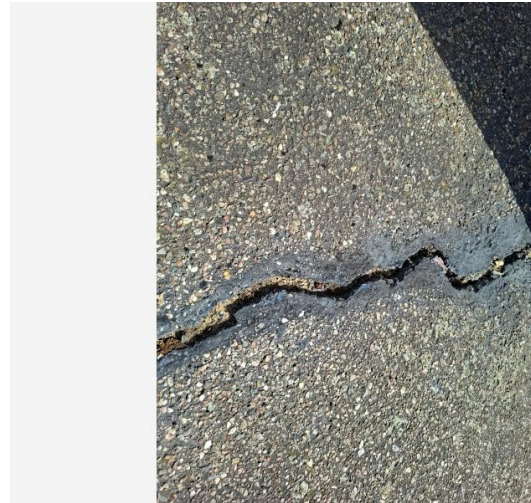
## Fiche 14: Asfalt verharding

Geen asbest

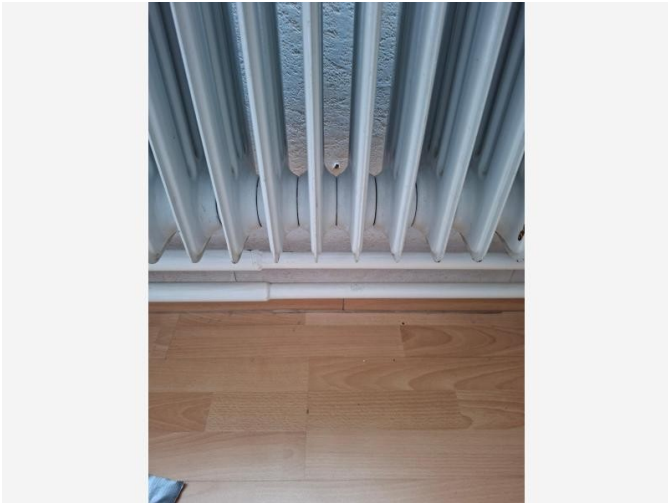
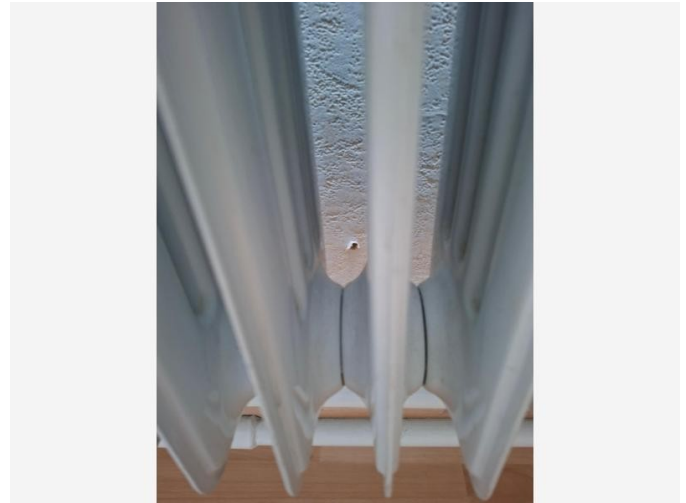
## Fiche 15: Pleisterwerk muur

Geen asbest

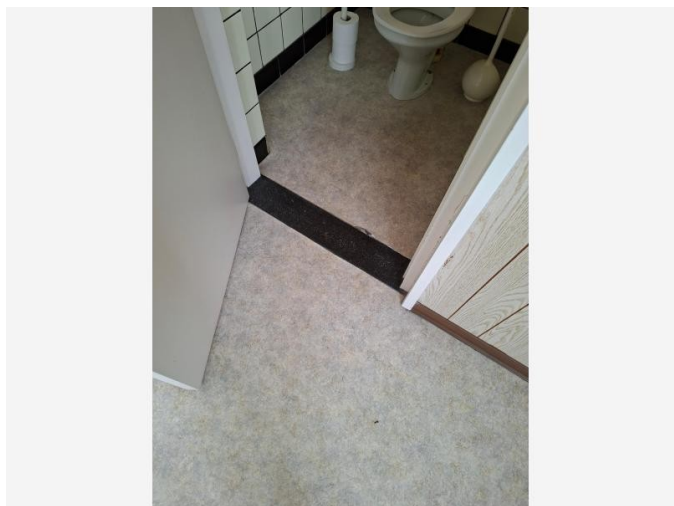
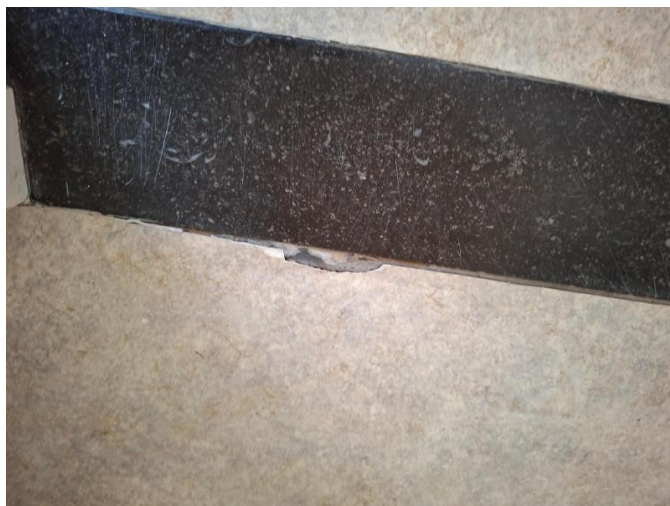
## Fiche 16: Vinyl vloer

Geen asbest

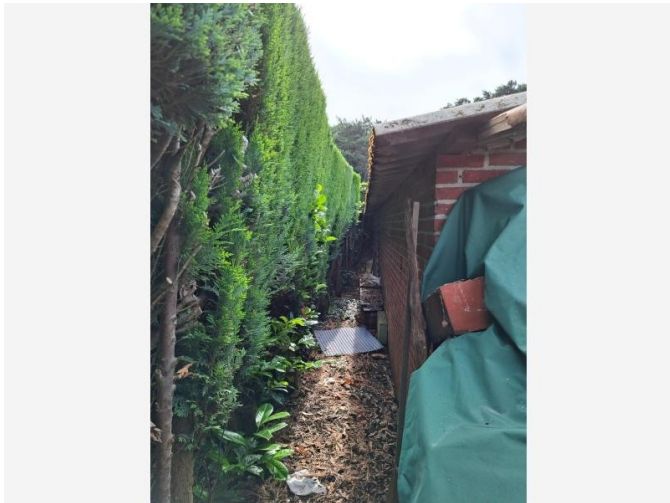
Afdruipzone/afvloeizone

Afspoelend regenwater kan asbestdeeltjes van verweerde asbestcementen dak- of gevelbekleding meenemen naar de bodem. De asbestdeeltjes in de bodem vormen een laag risico: bodempartikels houden de asbestdeeltjes voldoende vast om gezondheidsrisico's te vermijden. Door deze asbesthoudende bodemzone zorgvuldig te beheren, vermijdt u gezondheidsrisico's.

| Bron van de asbestdeeltjes | Bron is nog aanwezig |
| Type | Afdruipzone dak |
| Afmetingen (lengte - breedte - diepte) | <ul style="list-style-type: none"><li>• 8,00 m - 0,30 m - 0,30 m</li></ul> |

- Om het afspoelen van asbestdeeltjes te stoppen, is het verstandig om de verwijdering van de dak- of gevelbekleding in te plannen en in afwachting hiervan een dakgoot te plaatsen om het regenwater af te voeren naar de riolering.
- Voorzie een buitenmat om schoenen te vegen en reinig de mat en de toegangsruimte regelmatig met water.

De uitgraving van een afdruipzone gebeurt volgens de methodiek "eenvoudige handelingen". Vermijd daarbij vermenging met andere bodem en laat de uitgegraven asbesthoudende grond afvoeren naar een daartoe vergunde stortplaats. Voor de uitgraving wordt een richtdiepte van 30 cm gehanteerd.

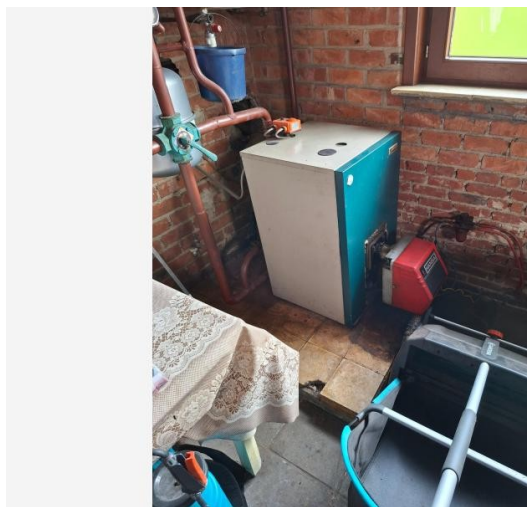
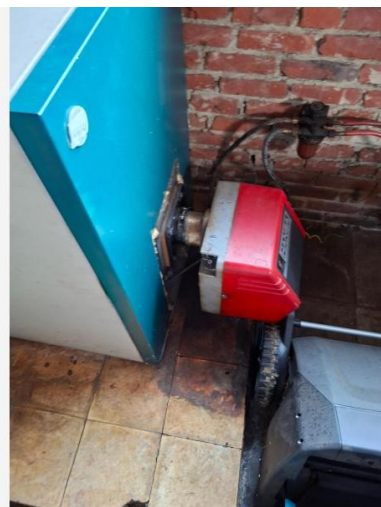
### Fiche 18: Materialen aan de stookketel

| Beschrijving | Notitie | Terug te vinden op plannen |
|---|---|---|
| Fiche 18: Materialen aan de stookketel | cv - inspecteerbaar niet verdacht<br><br>mogelijks asbesthoudende dichtingen, koorden - niet inspecteerbaar | - |

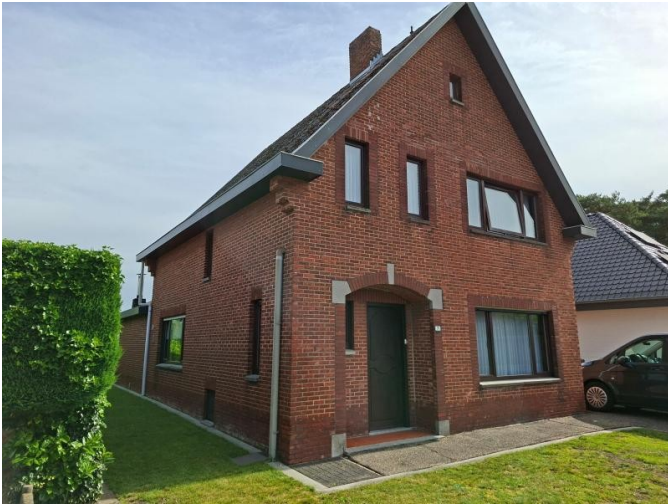
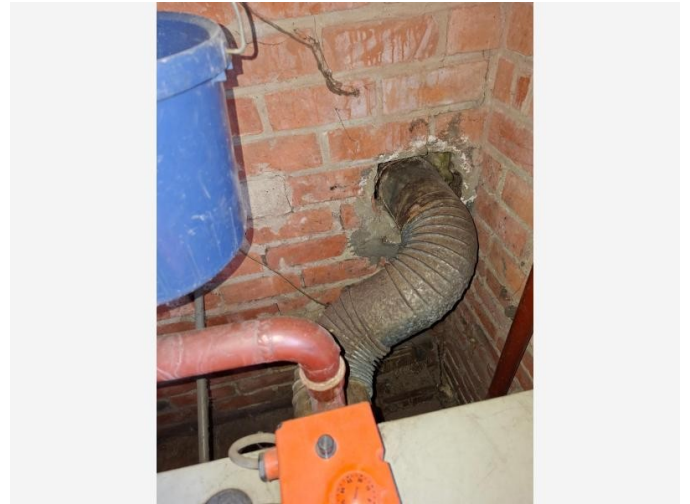
## Fiche 19: Rookgasafvoer

| Beschrijving | Notitie | Terug te vinden op plannen |
|---|---|---|
| Fiche 19: Rookgasafvoer | woning: zichtbaar gedeelte niet verdacht<br><br>mogelijks verdachte materialen in de schoorsteen | - |

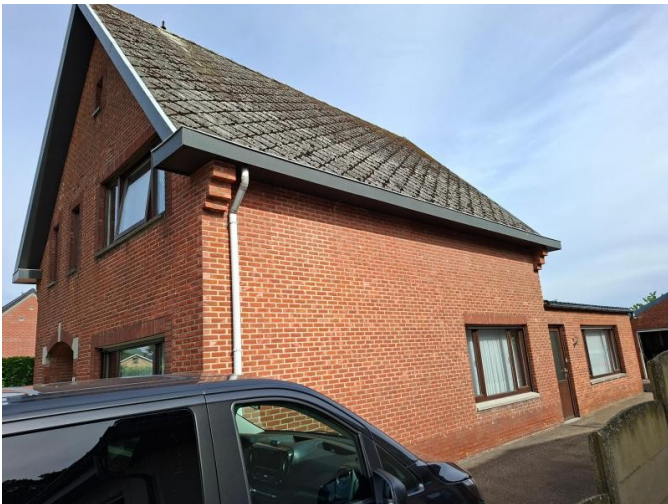
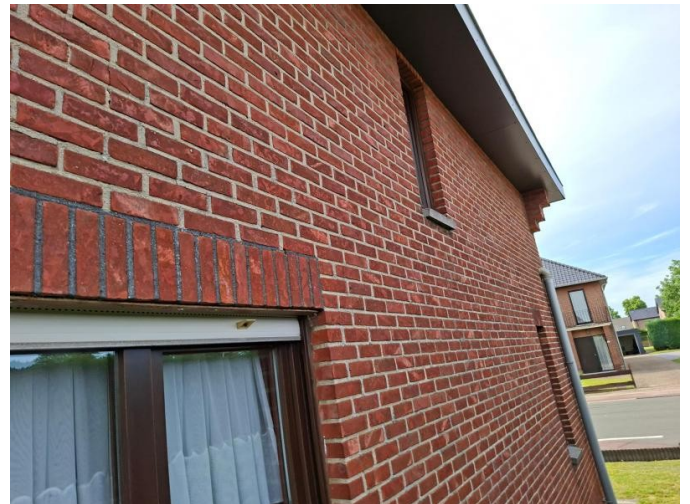
## Fiche 20: Afdichting ramen en deuren

| Beschrijving | Notitie | Terug te vinden op plannen |
|---|---|---|
| Fiche 20: Afdichting ramen en deuren | zachte silicone / cement | Plan 1.1: kelder<br>Plan 1.2: gelijkvloers pl1<br>Plan 1.5: verdiep pl1<br>Plan 1.7: zolder |

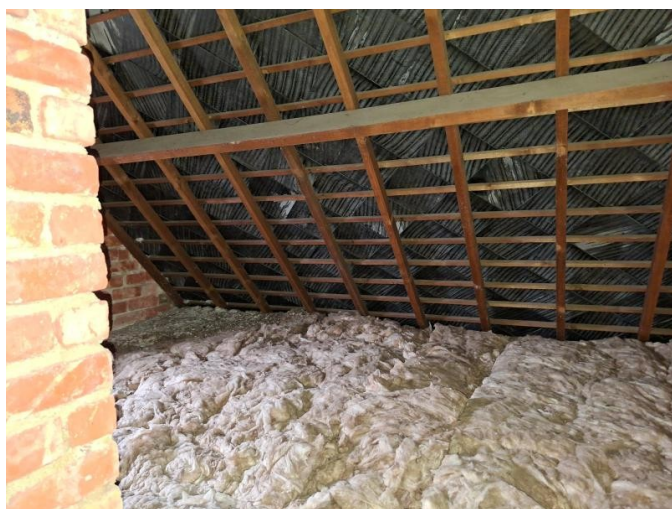
### Fiche 21: Onderdak

| Beschrijving | Notitie | Terug te vinden op plannen |
|---|---|---|
| Fiche 21: Onderdak | geen onderdak | - |
