# Asbestinventarisatetest

Hekelgemstraat 6, 9320 Aalst

Attestnummer : 20240209-000231.000

Uitgegeven op : 09.02.2024

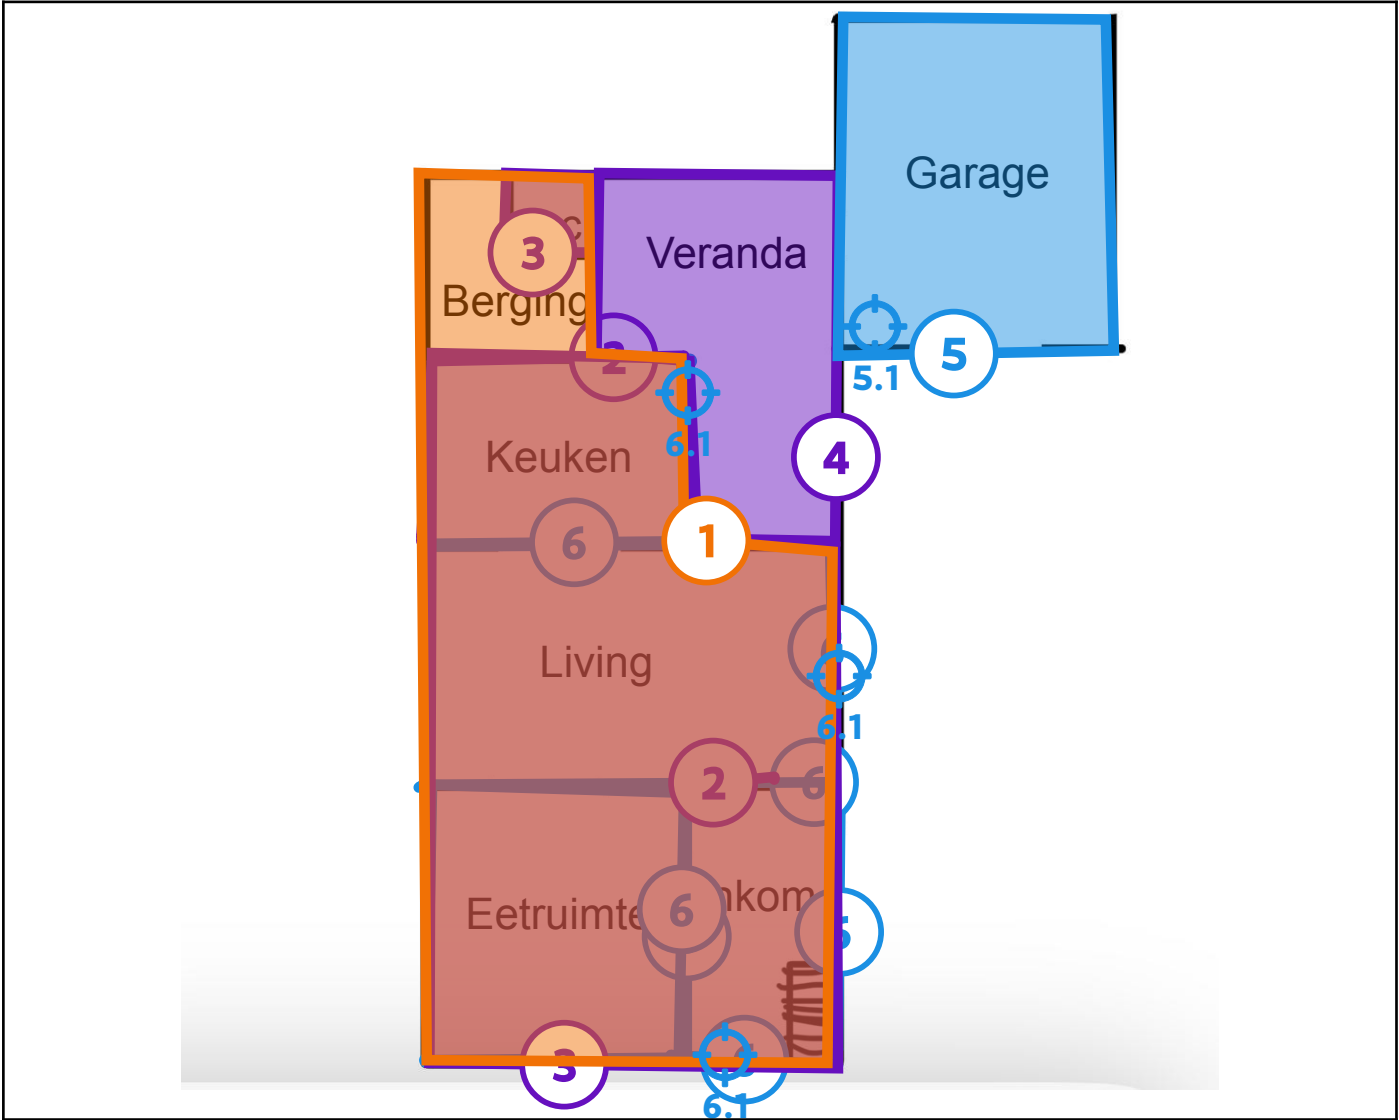
# Plan 1.1: Grondplan gelijkvloers

| Beschrijving | Type | Actie |
|---|---|---|
| 1. Schuin dak | Asbestmateriaal | <a href="#">Verwijderen</a> |

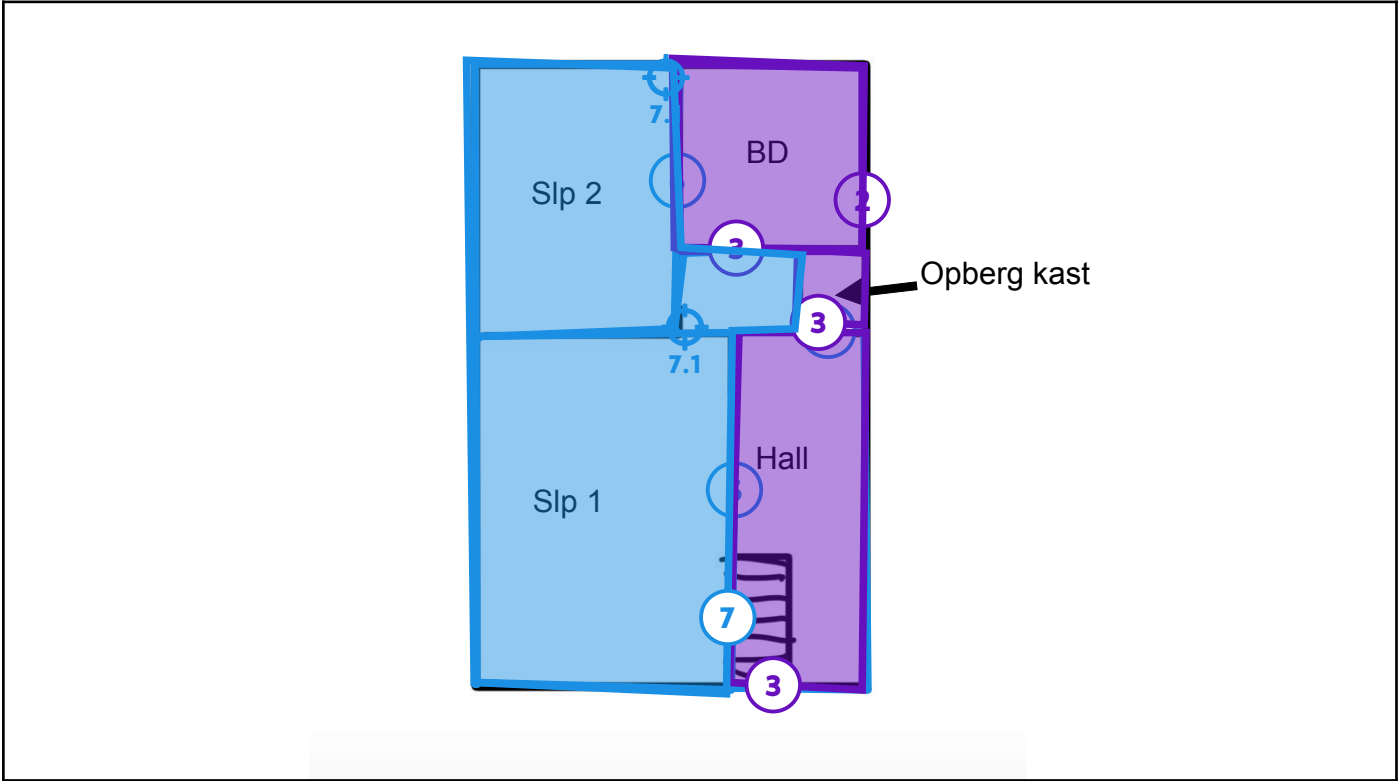
### Plan 1.3: Grondplan eerste verdieping

| Beschrijving | Type | Actie |
|---|---|---|
| 7.1 Code: 31549/02 | Mengmonster | - |
