# Asbestinventarisatattest

Wulpstraat 5/301, 2170 Antwerpen

Attestnummer : 20260610-000026.000

Uitgegeven op : 10.06.2026

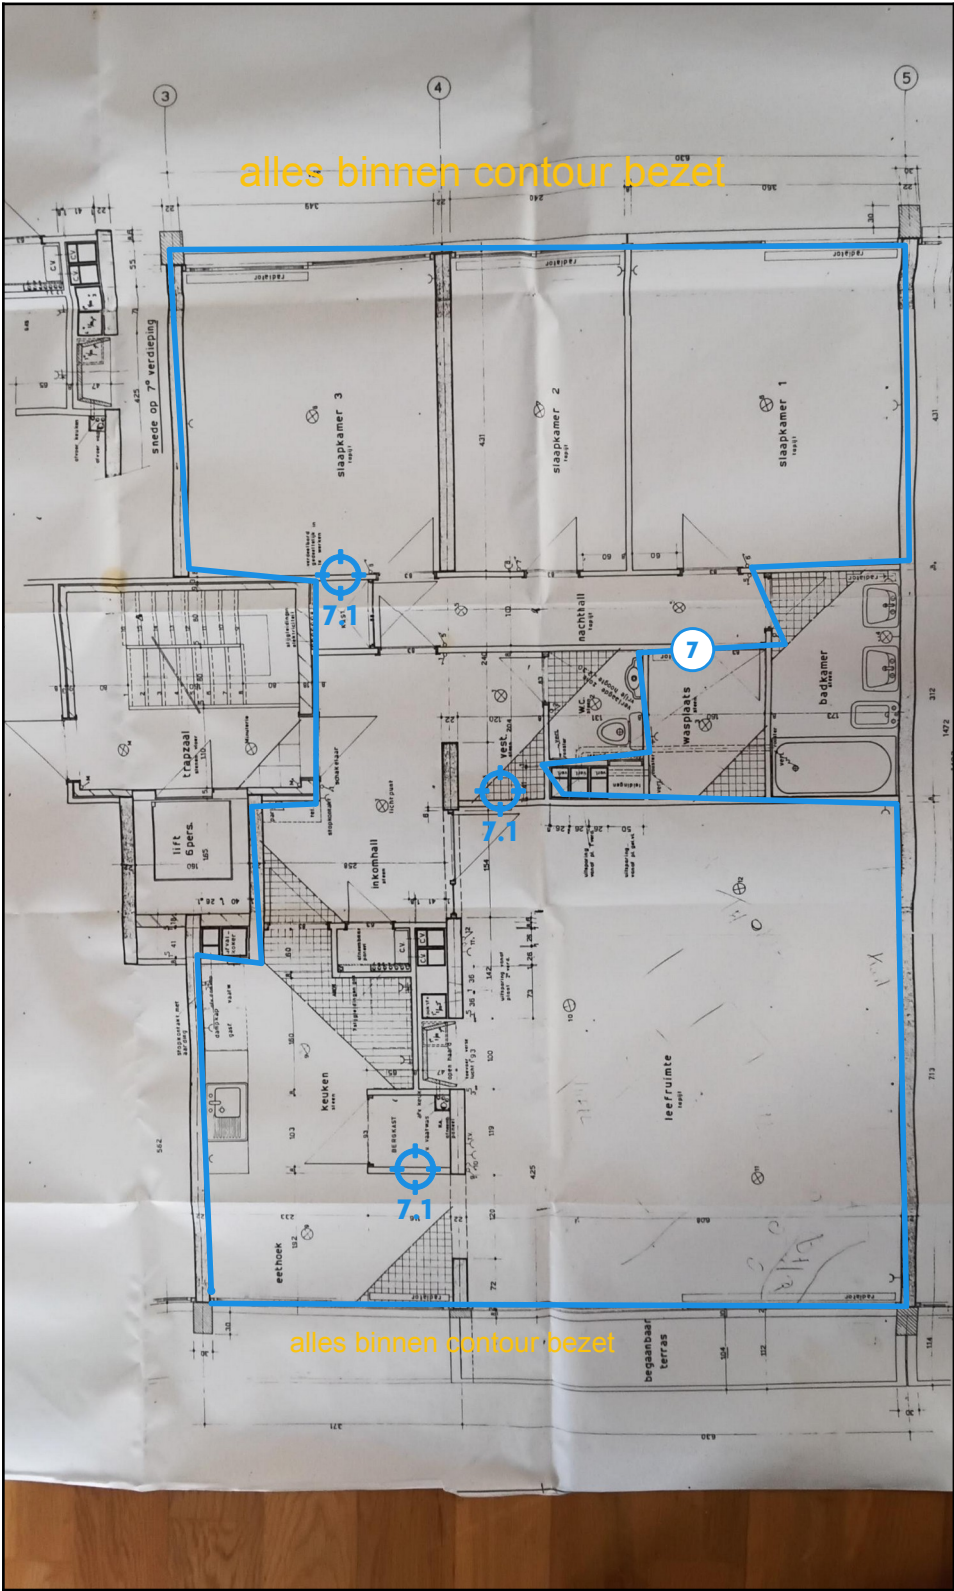
# Plan 1.2: appartement

| 1. Masal entreport in elke deuropening | Asbestmateriaal | Zorgvuldig beheren |

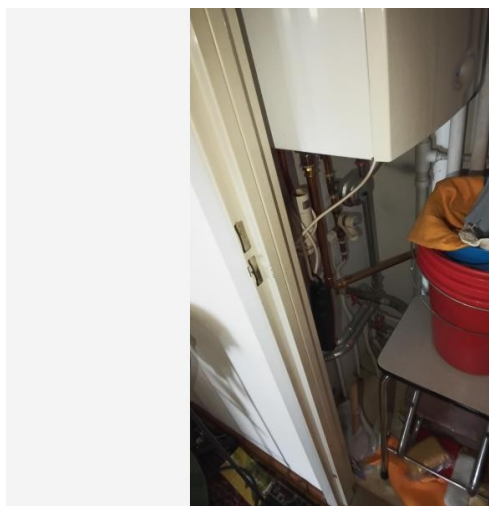
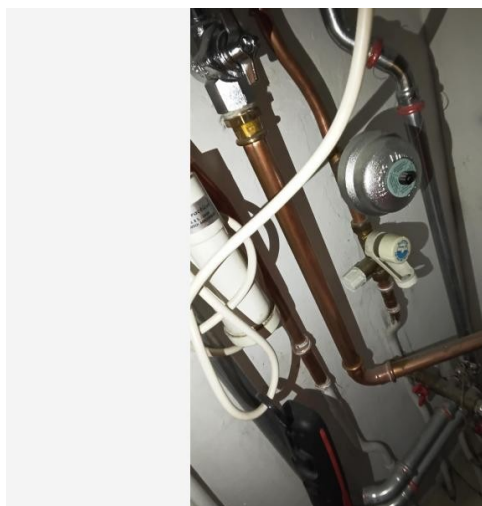
## Fiche 17: geen leidingisolatie aanwezig

| Beschrijving | Notitie | Terug te vinden op plannen |
|---|---|---|
| Fiche 17: geen leidingisolatie aanwezig | er is geen leidingisolatie binnen dit inspectiegebied | - |
