# Asbestinventarisatetest

Wellingstraat 19, 9940 Evergem

Attestnummer : **20260430-000280.000**

Uitgegeven op : **30.04.2026**

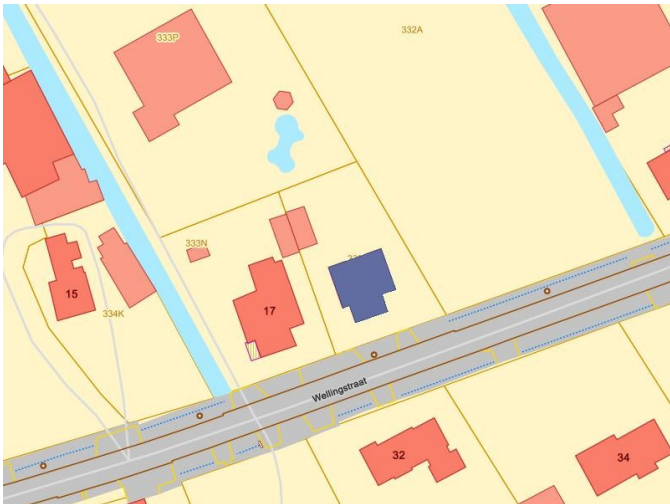
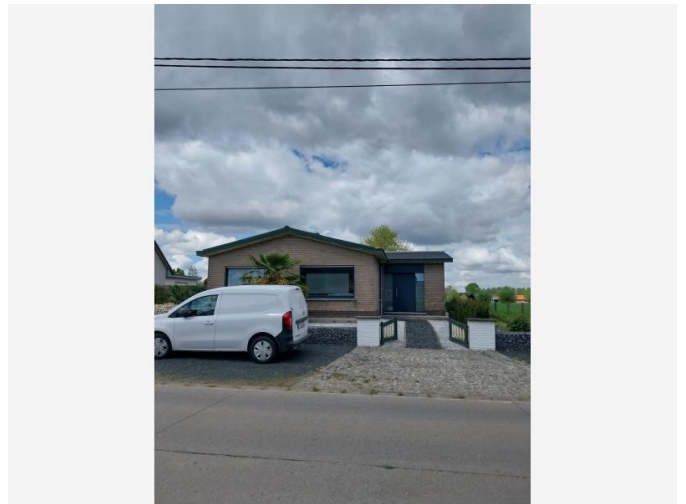
## Zone 1: Hoofdgebouw

Tijdens de inspectie vastgesteld:

- 0 Asbestmaterialen
- 0 Beperkingen
- 0 Uitsluitingen
- 0 Roerende goederen
- 0 Puin, steenslag, (water)bodem
- 0 Adviezen
- 1 **Geen asbest**

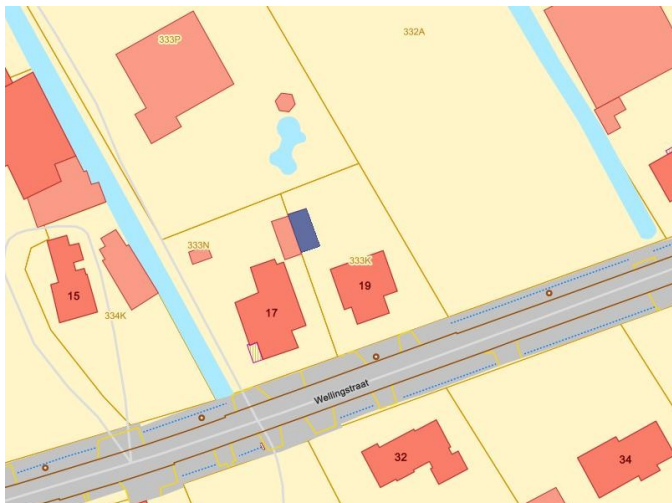
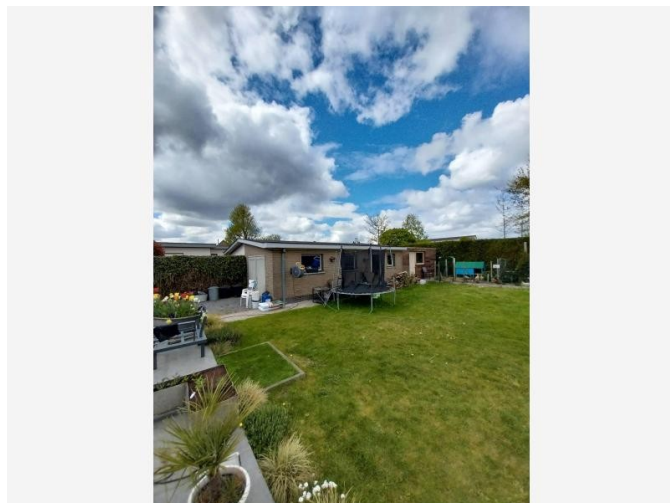
## Zone 2: Garage

Tijdens de inspectie vastgesteld:

- 0 Asbestmaterialen
- 0 Beperkingen
- 0 Uitsluitingen
- 0 Roerende goederen
- 0 Puin, steenslag, (water)bodem
- 0 Adviezen
- 0 Geen asbest

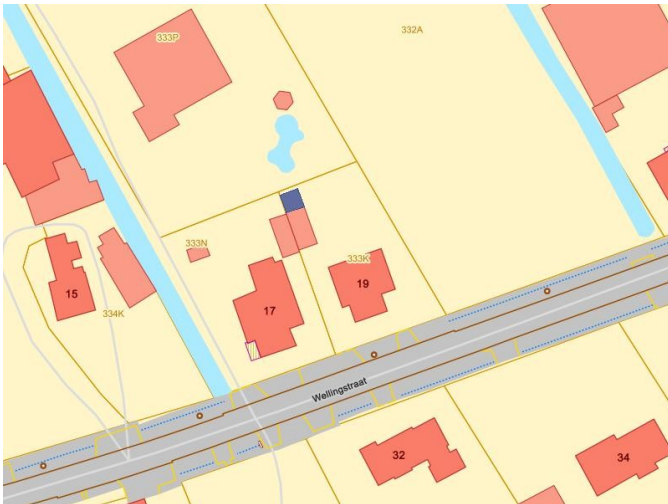
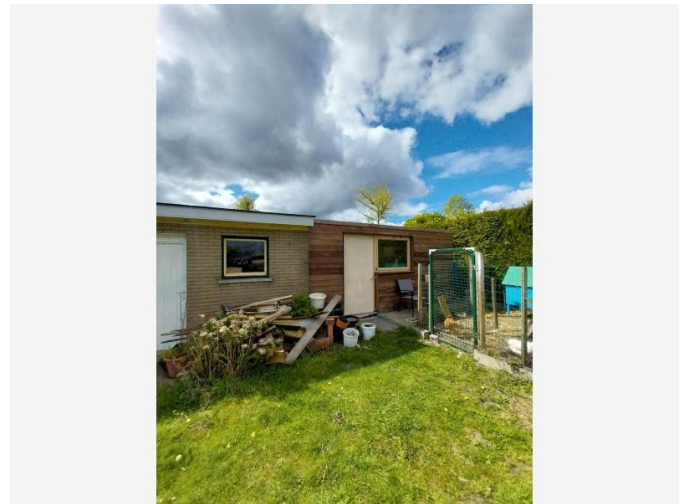
## Zone 3: Tuinhuis

Tijdens de inspectie vastgesteld:

- 0 Asbestmaterialen
- 0 Beperkingen
- 1 Uitsluiting
- 0 Roerende goederen
- 0 Puin, steenslag, (water)bodem
- 0 Adviezen
- 0 Geen asbest
