# Asbestinventarisatetest

Omgangstraat 112, 2880 Bornem

Attestnummer : 20260805-000061.001

Uitgegeven op : 10.08.2026

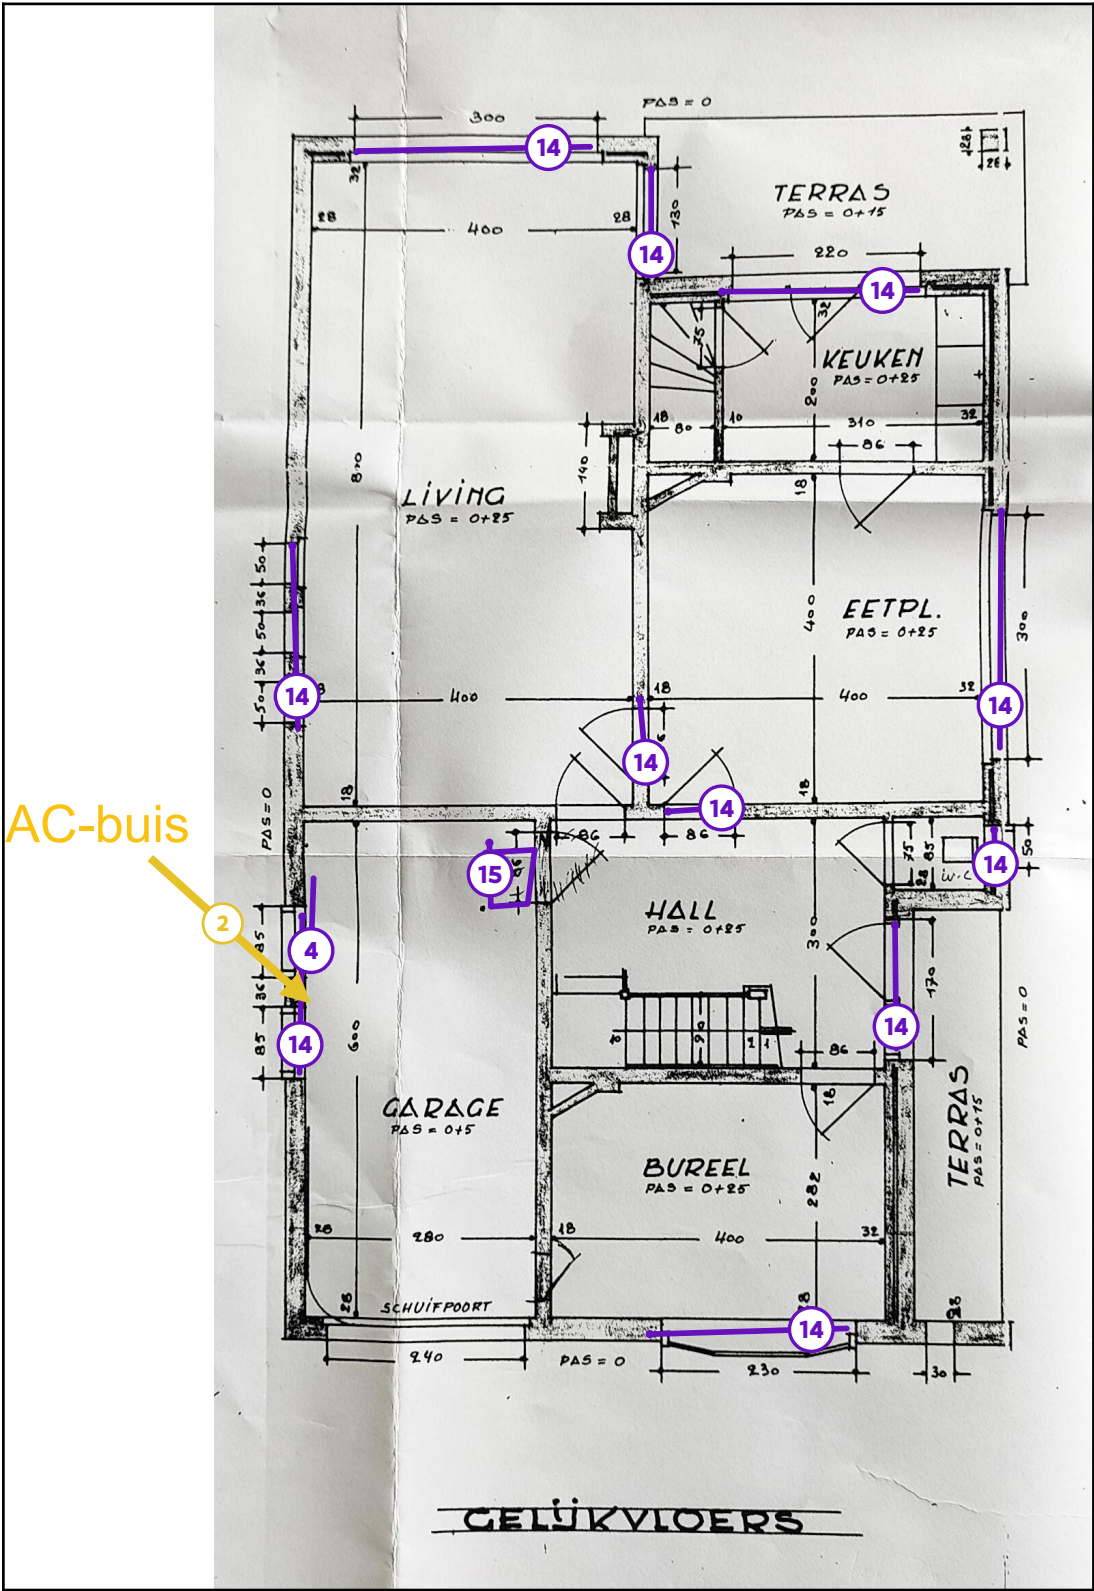
Plan 1.1: GV - raamdichtingen - AC-buis - CV ketel - formica

| 2. - Asbestcement buis | Asbestmateriaal | Zorgvuldig beheren |
| 4. Formicaplaat | Advies | - |

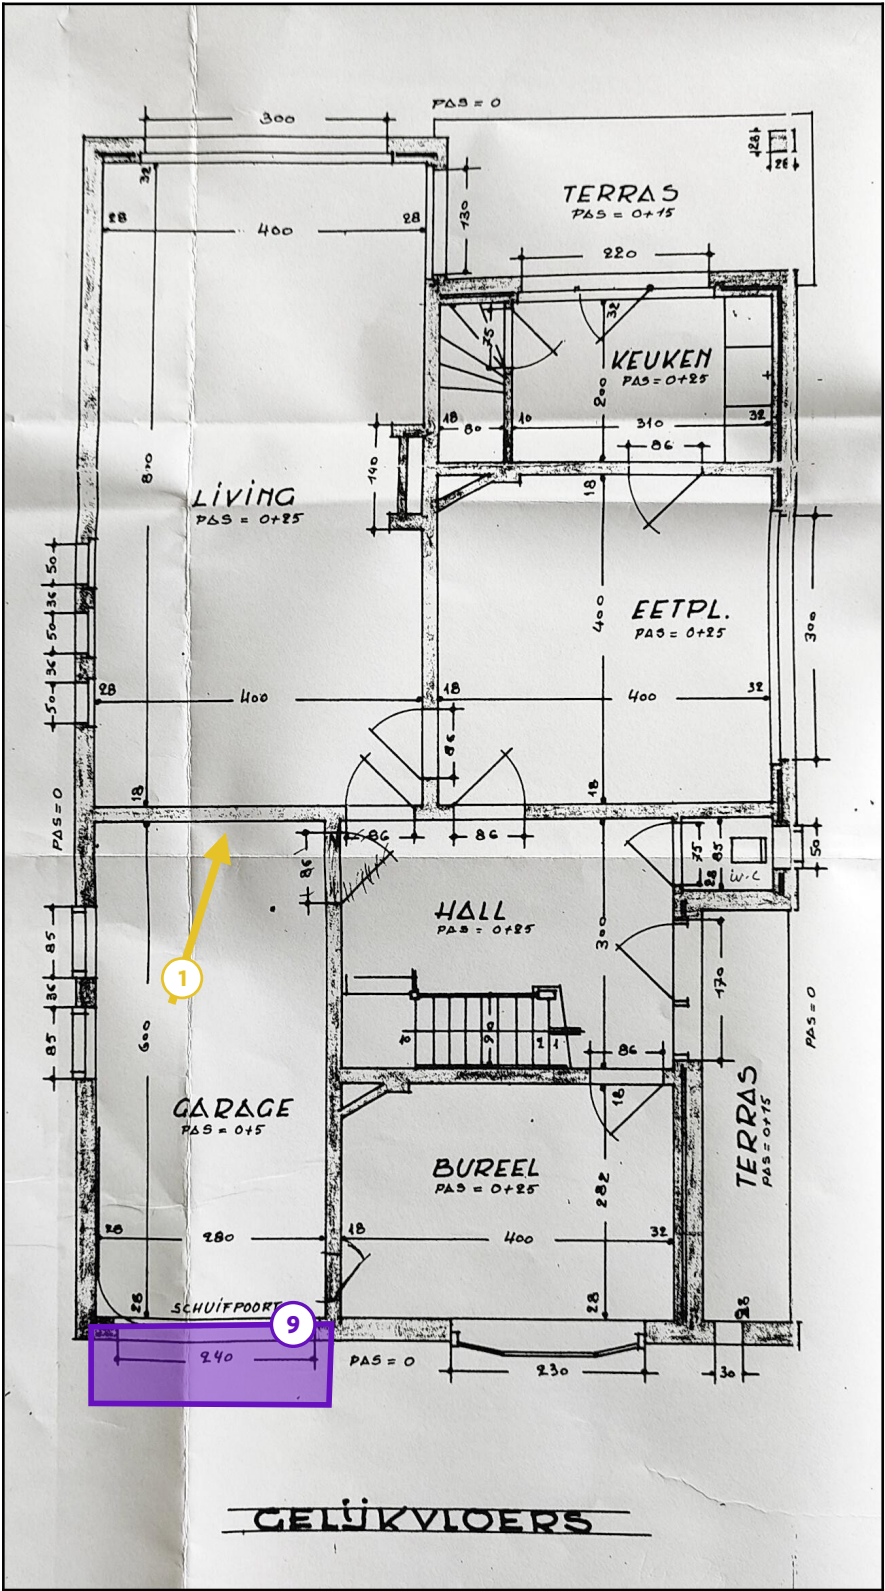
Plan 1.3: \_GV bakeliet - hard plafond

| 1. Bakeliet schakelaar(s) en stopcontacten | Asbestmateriaal | Zorgvuldig beheren |
| 9. Harde plaat garage | Advies | - |

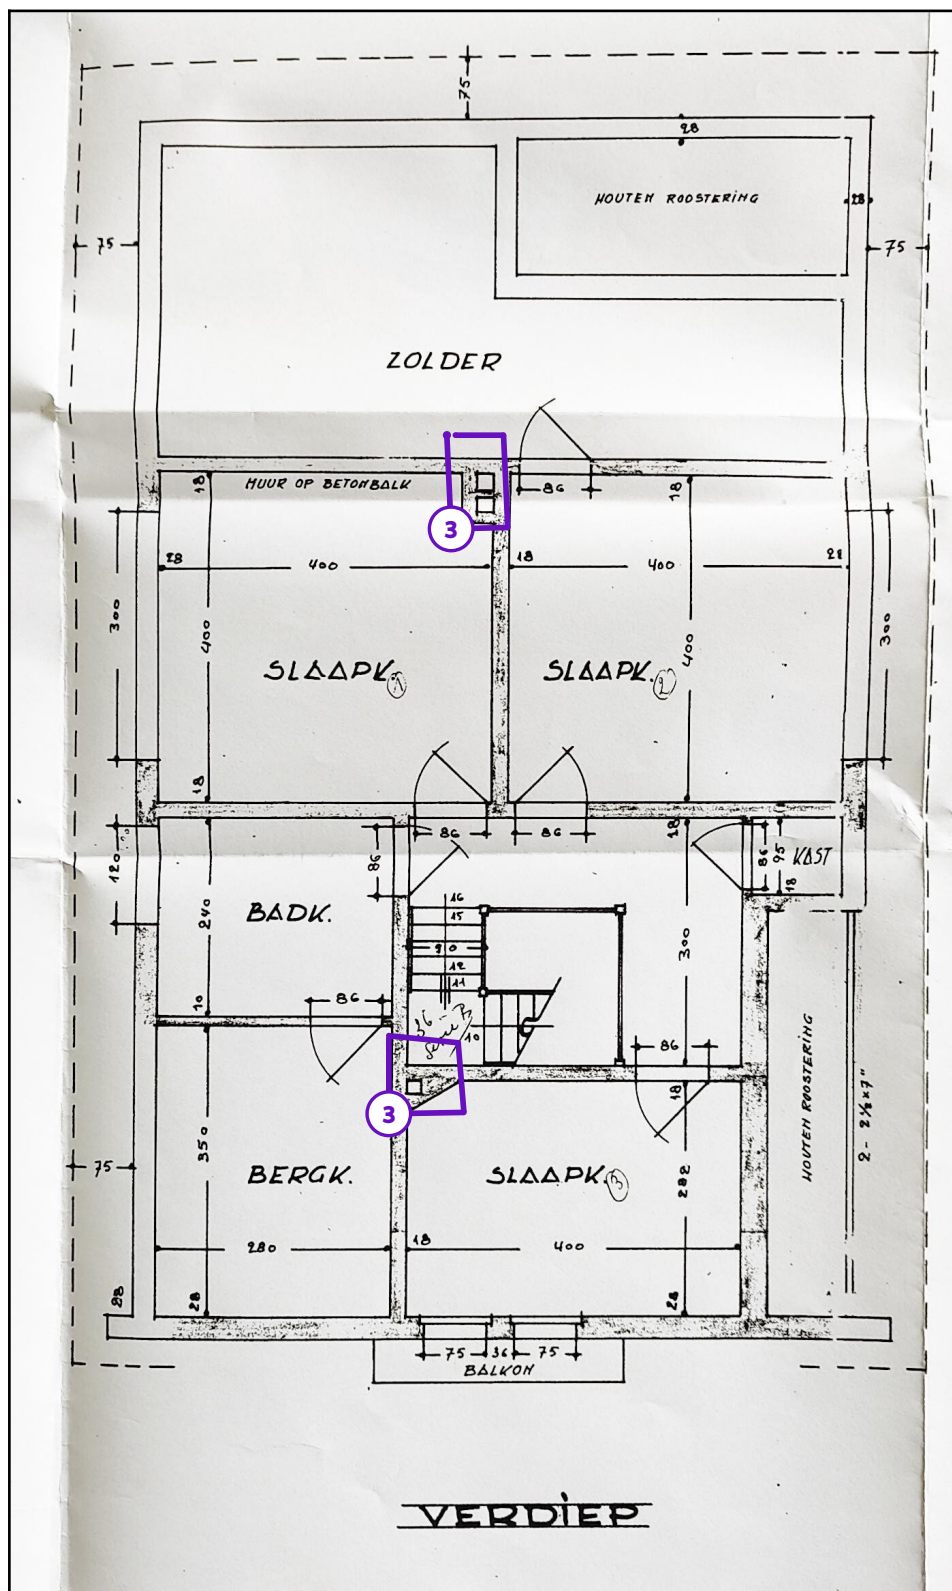
## Plan 1.12: 1e buisisolatie -schoorstenen

| 3. - Schoorsteen rookgaskanaal | Beperking | - |

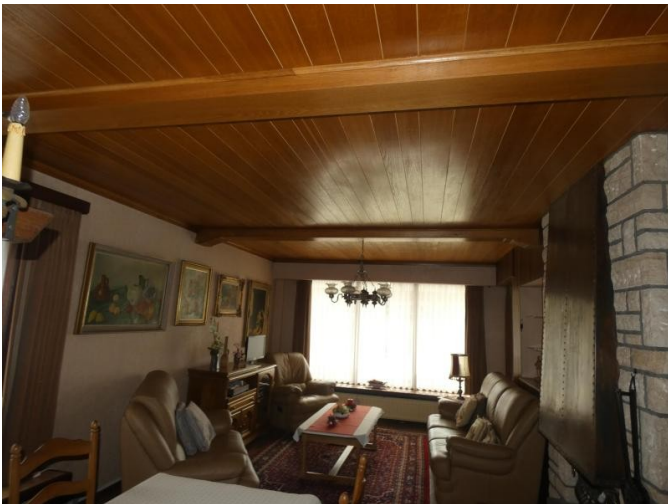
*Situeringfoto*

## Fiche 19: - Plafonds uit niet asbestverdacht materiaal
