# Asbestinventarisat attest

Nieuwe Beggaardenstraat 30, 2800 Mechelen

Attestnummer : **20260728-000382.000**

## Zone 1: Hoofdgebouw

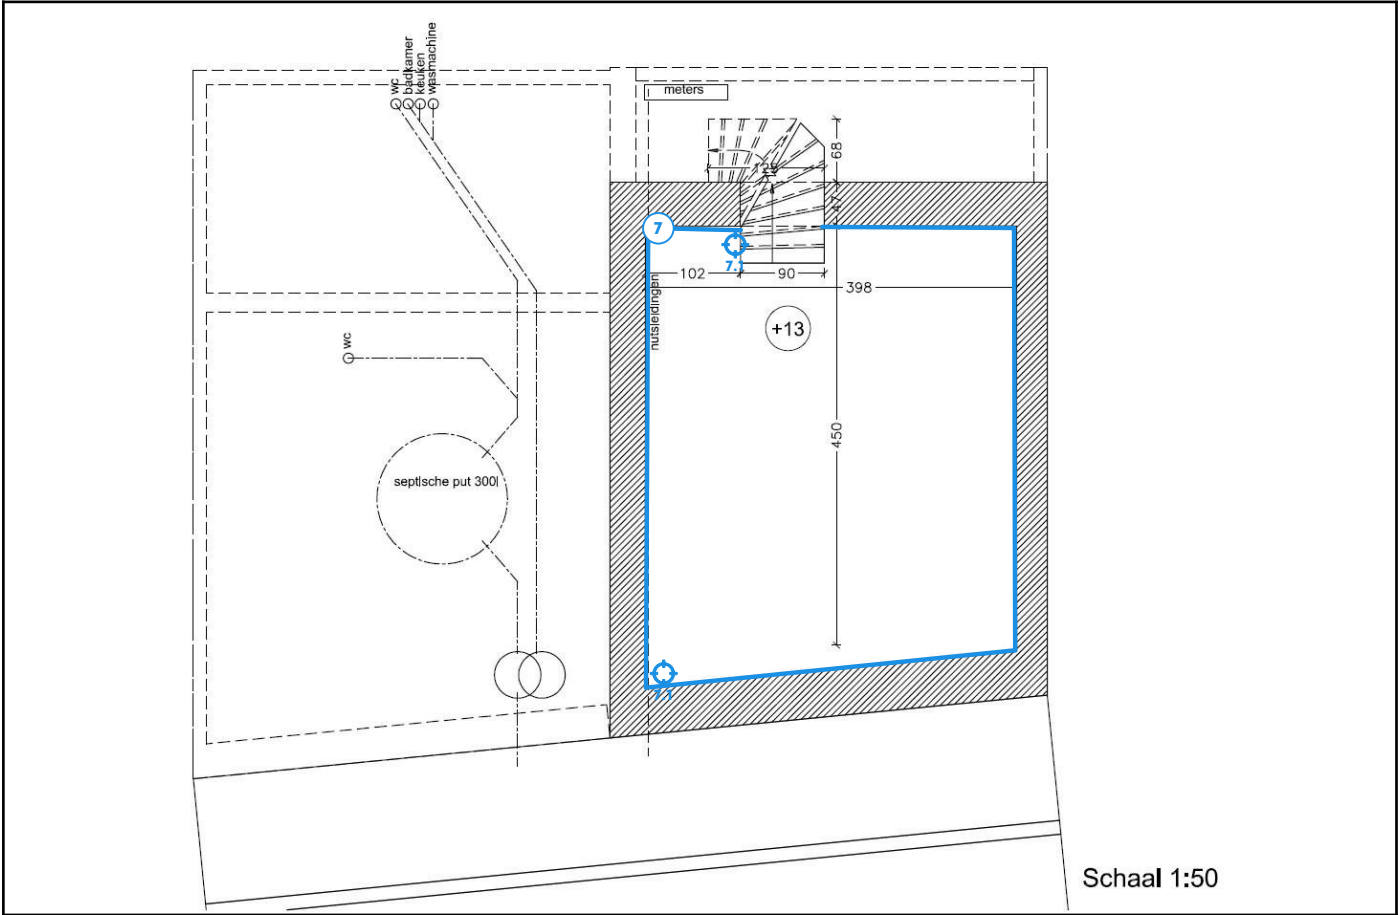
# Plan 1.1: GRONDPLAN NIV-1 MUREN

| Beschrijving | Type | Actie |
|---|---|---|
| 7. CEMENTBEZETTING KELDER | Geen asbest | - |

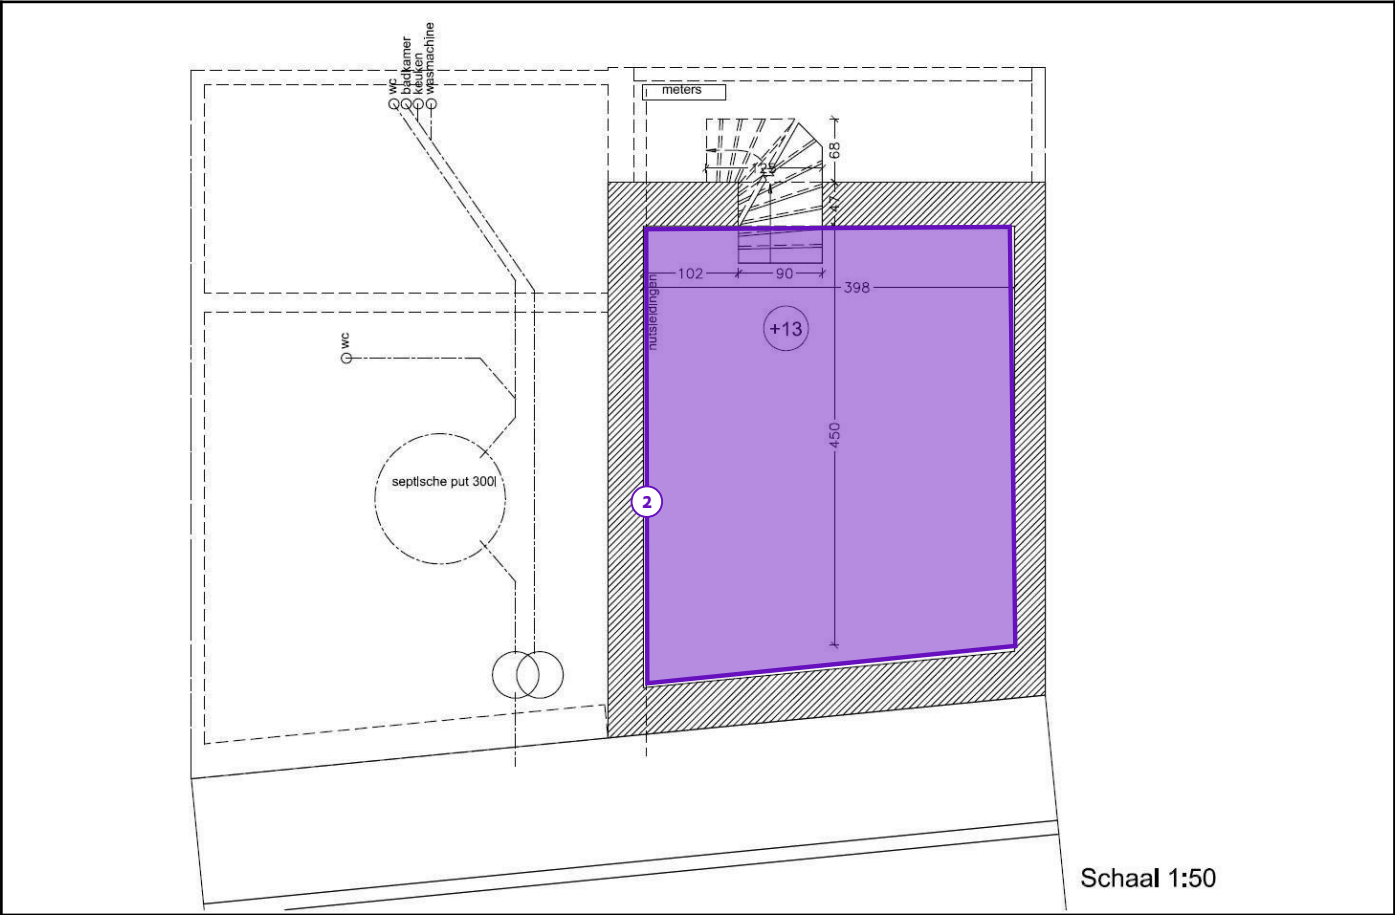
# Plan 1.2: GRONDPLAN NIV-1 PLAFONDS

| Beschrijving | Type | Actie |
|---|---|---|
| 2. PLAFOND BETONNEN WELFSELS | Advies | - |

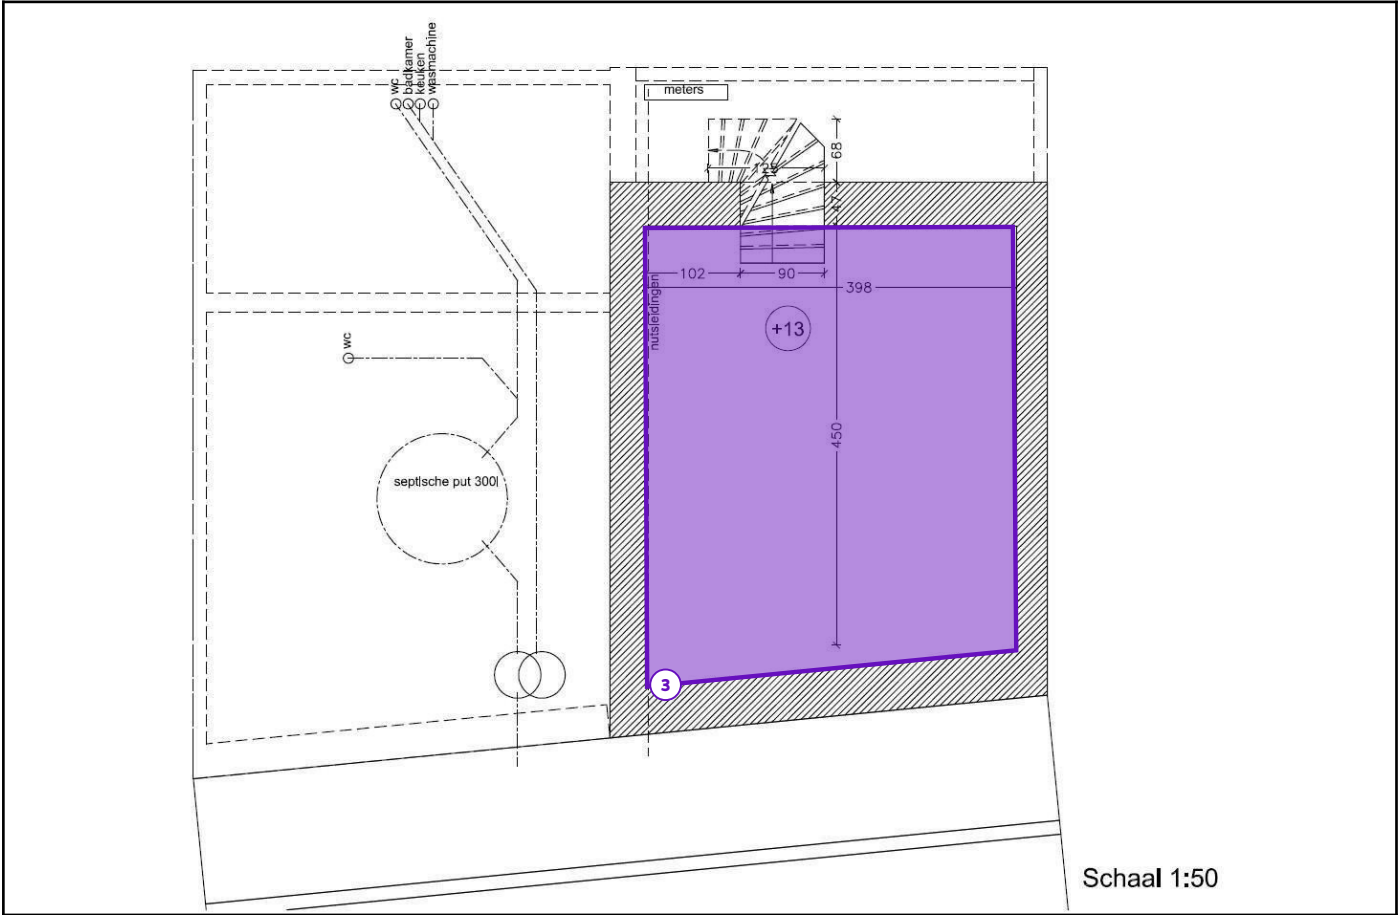
# Plan 1.3: GRONDPLAN NIV-1 VLOEREN

| Beschrijving | Type | Actie |
|---|---|---|
| 3. VLOEREN | Advies | - |

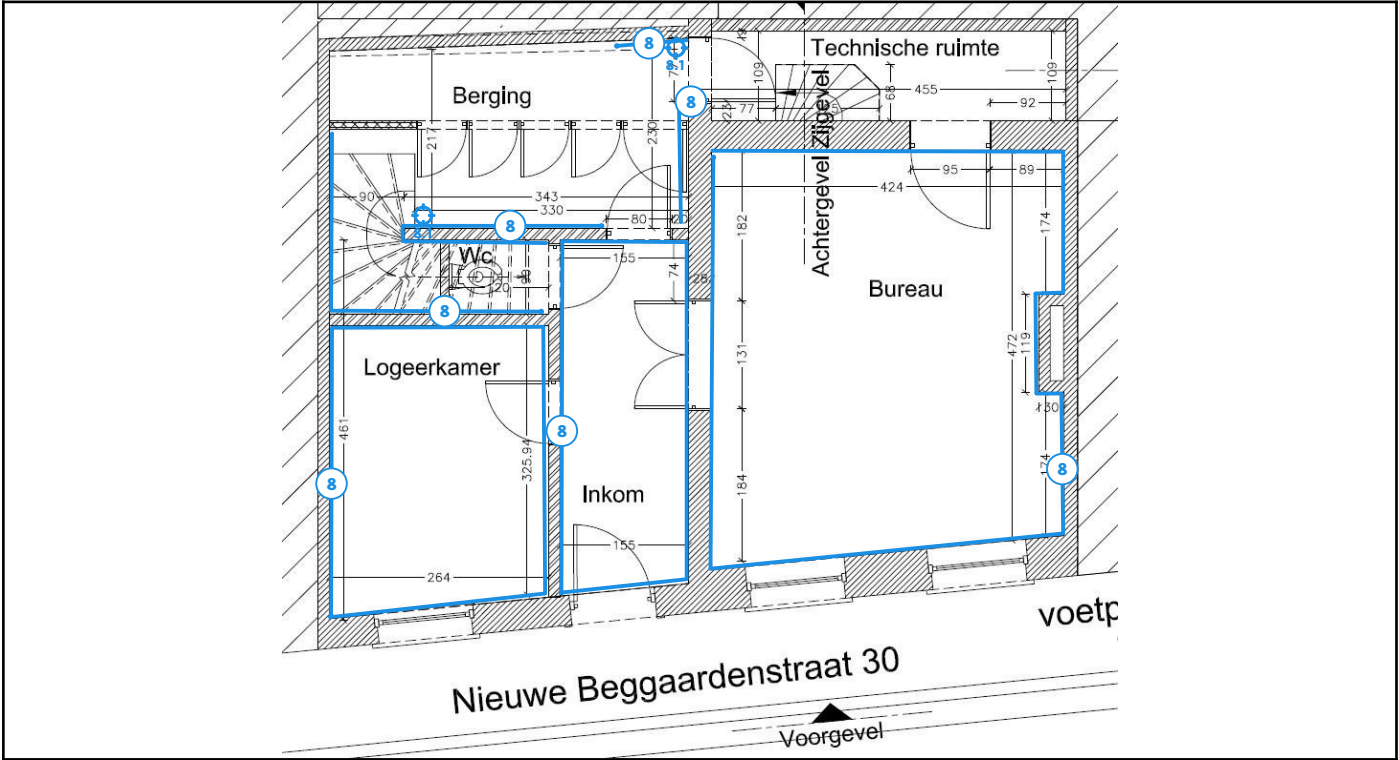
# Plan 1.5: GRONDPLAN NIV+0 MUREN

| Beschrijving | Type | Actie |
|---|---|---|
| 8. PLEISTERWERK MUREN | Geen asbest | - |

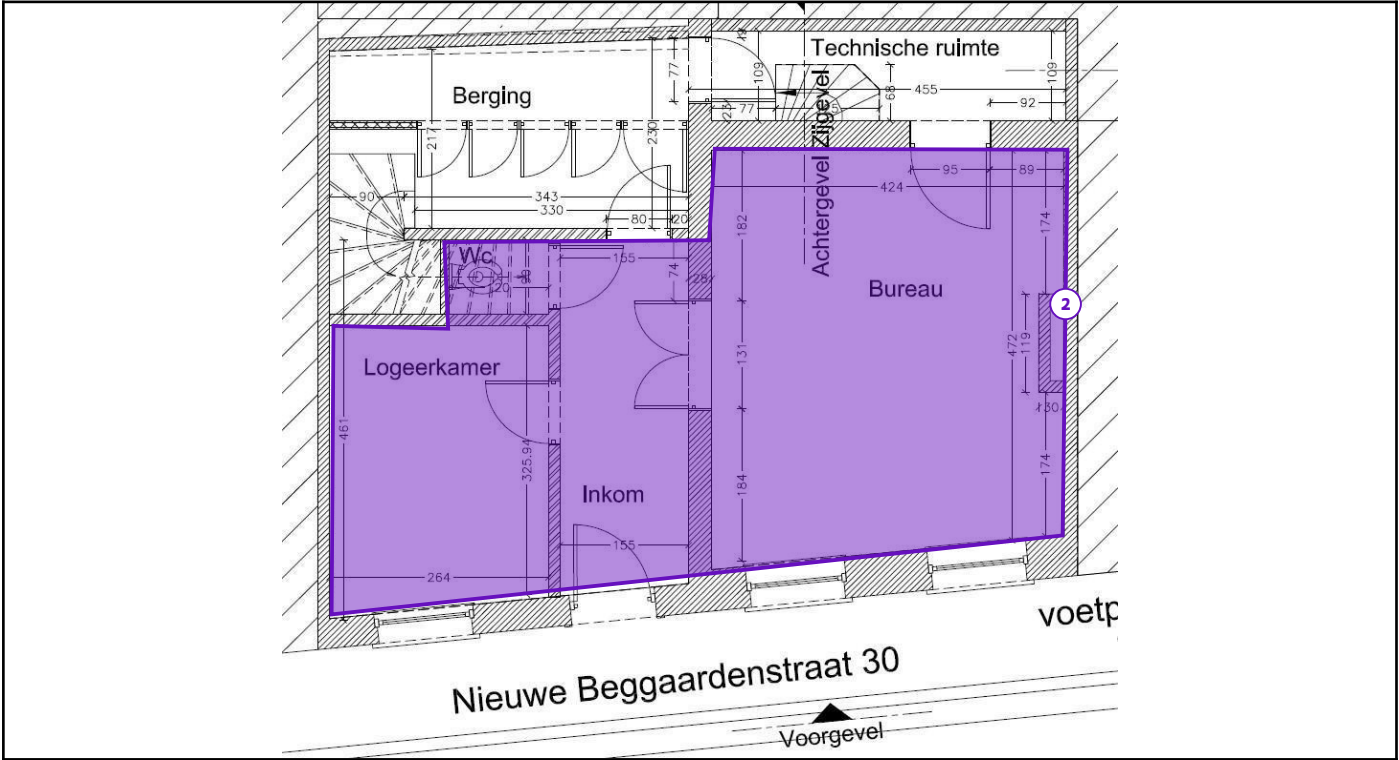
# Plan 1.6: GRONDPLAN NIV+0 PLAFONDS

| Beschrijving | Type | Actie |
|---|---|---|
| 2. PLAFOND BETONNEN WELFSELS | Advies | - |

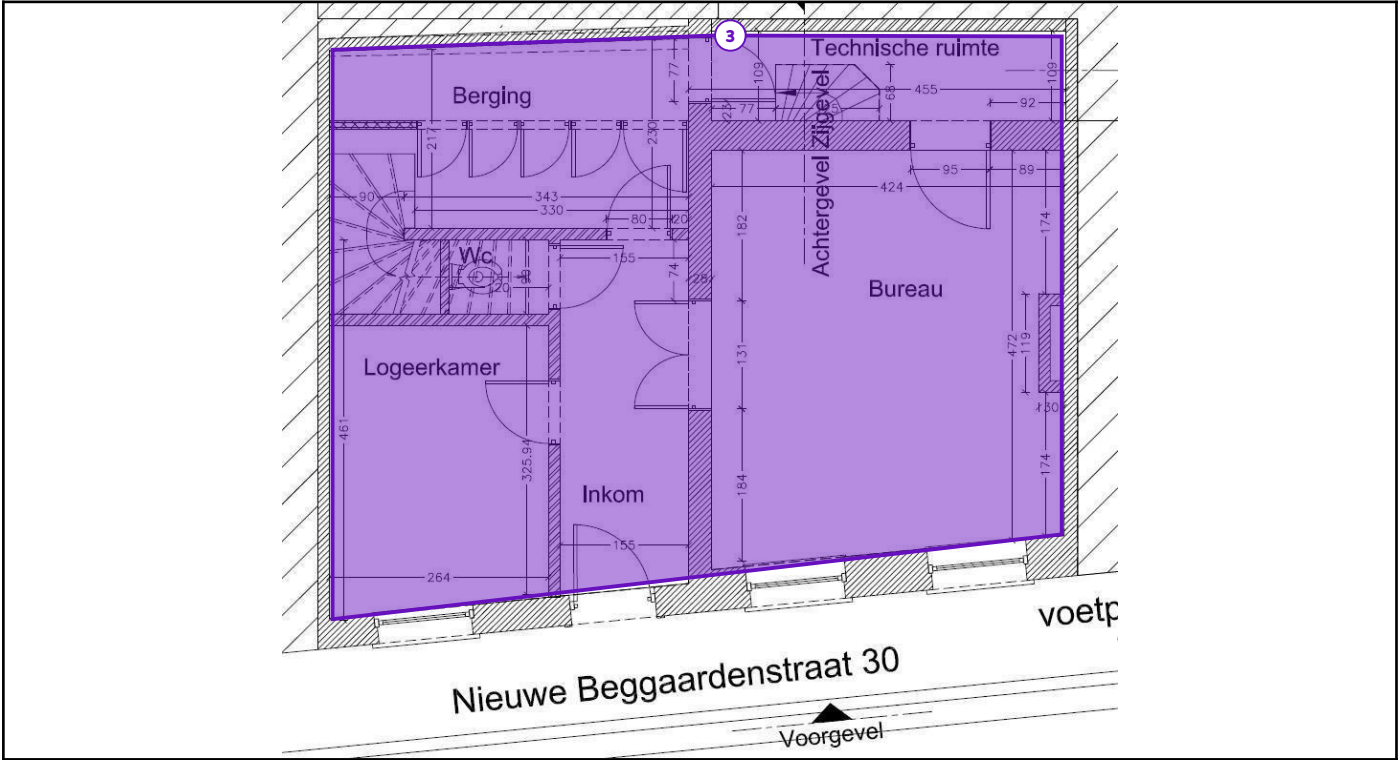
# Plan 1.7: GRONDPLAN NIV+0 VLOEREN

| Beschrijving | Type | Actie |
|---|---|---|
| 3. VLOEREN | Advies | - |

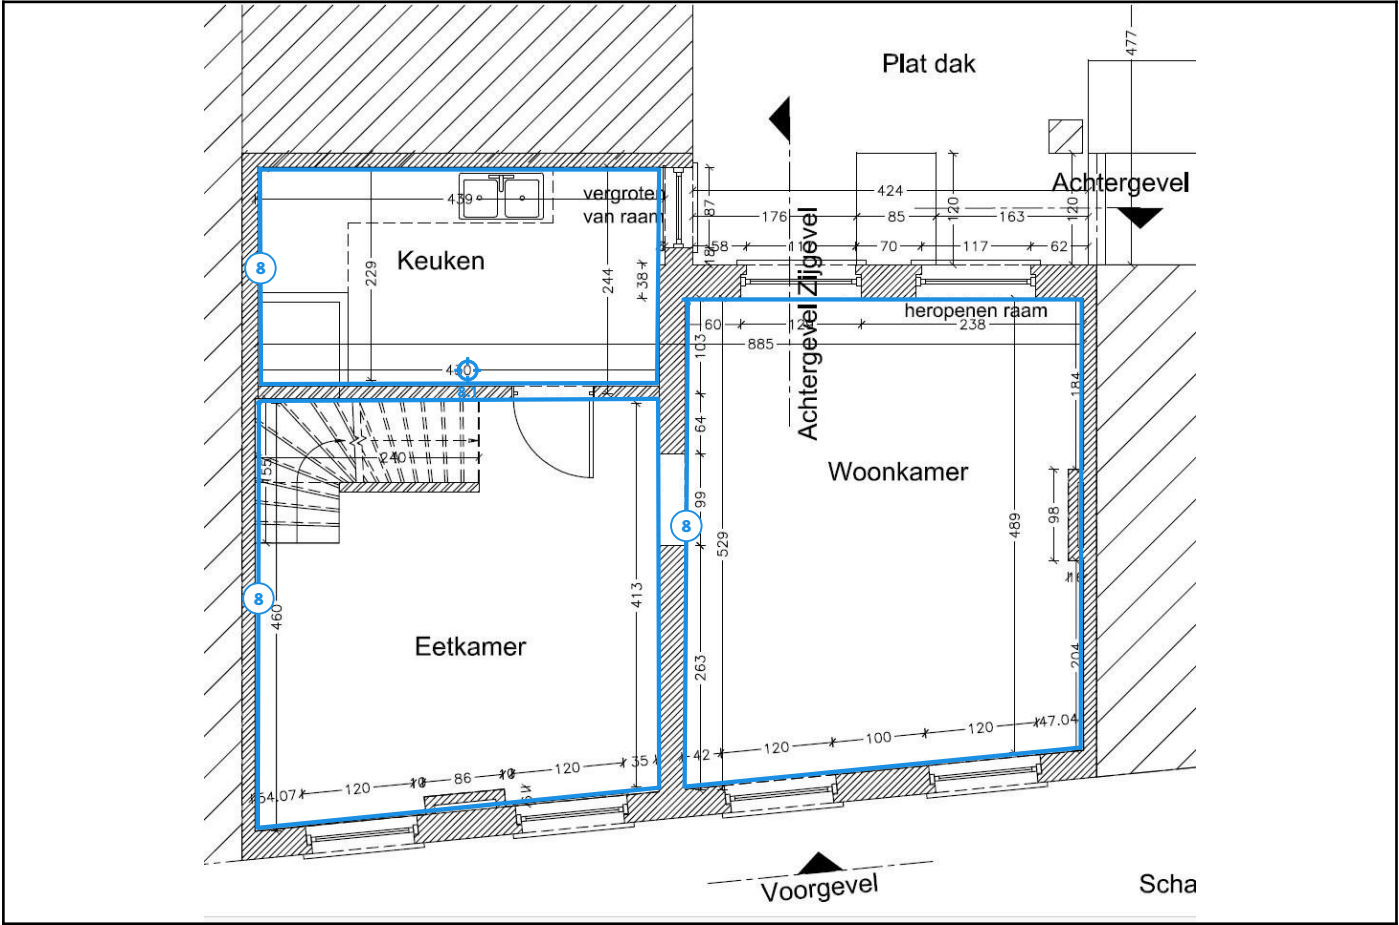
# Plan 1.9: GRONDPLAN NIV+1 MUREN

| Beschrijving | Type | Actie |
|---|---|---|
| 8. PLEISTERWERK MUREN | Geen asbest | - |

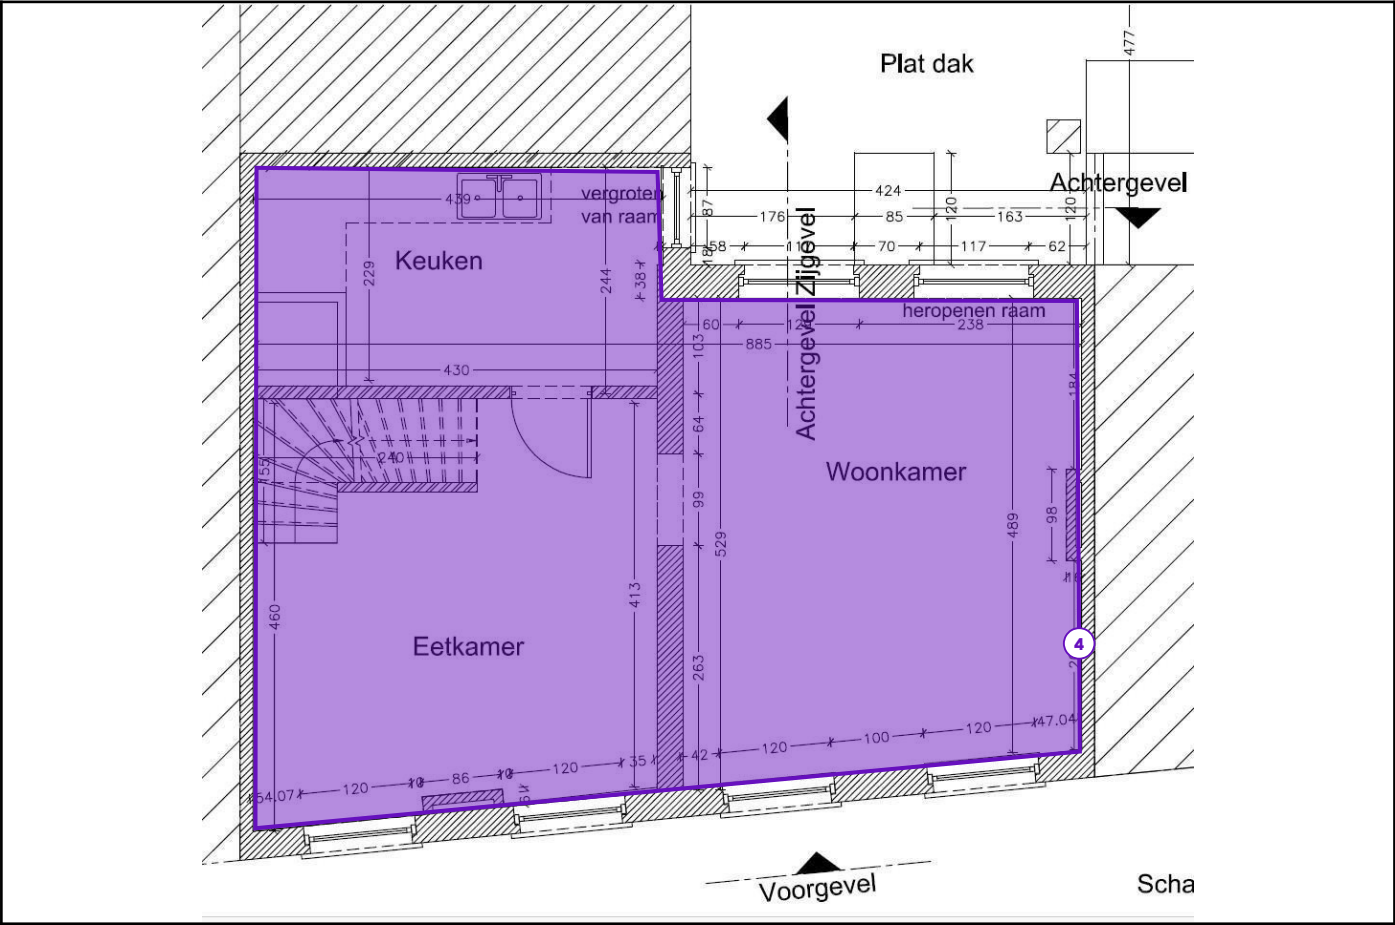
# Plan 1.10: GRONDPLAN NIV+1 PLAFONDS

| Beschrijving | Type | Actie |
|---|---|---|
| 4. PLAFONDS GIPSKARTONPLATEN | Advies | - |

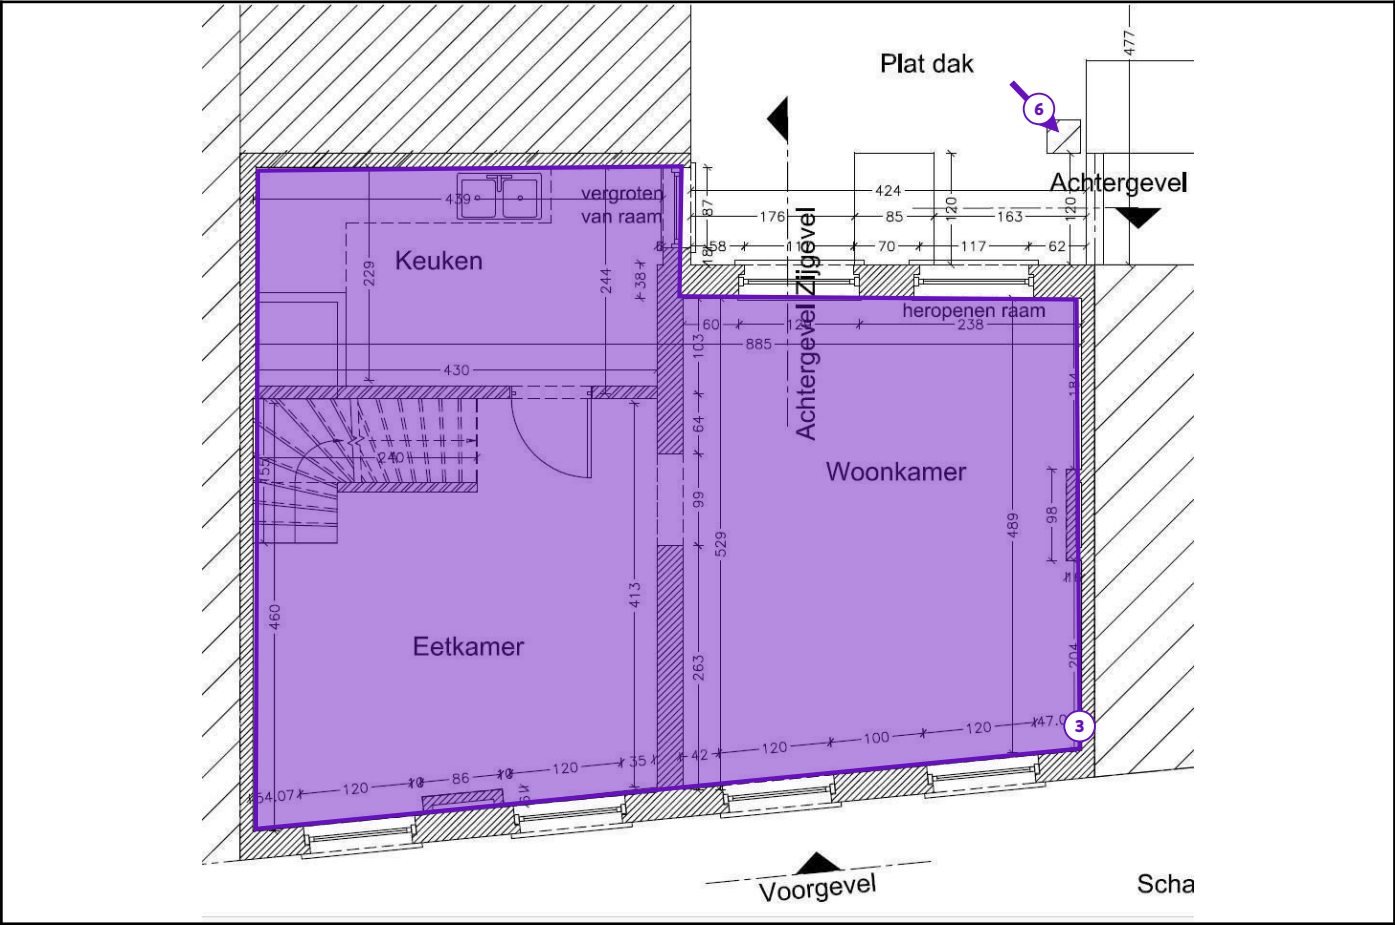
# Plan 1.11: GRONDPLAN NIV+1 VLOEREN

| Beschrijving | Type | Actie |
|---|---|---|
| 6. ROOKGASKANAAL AANPALEND PAND | Advies | - |

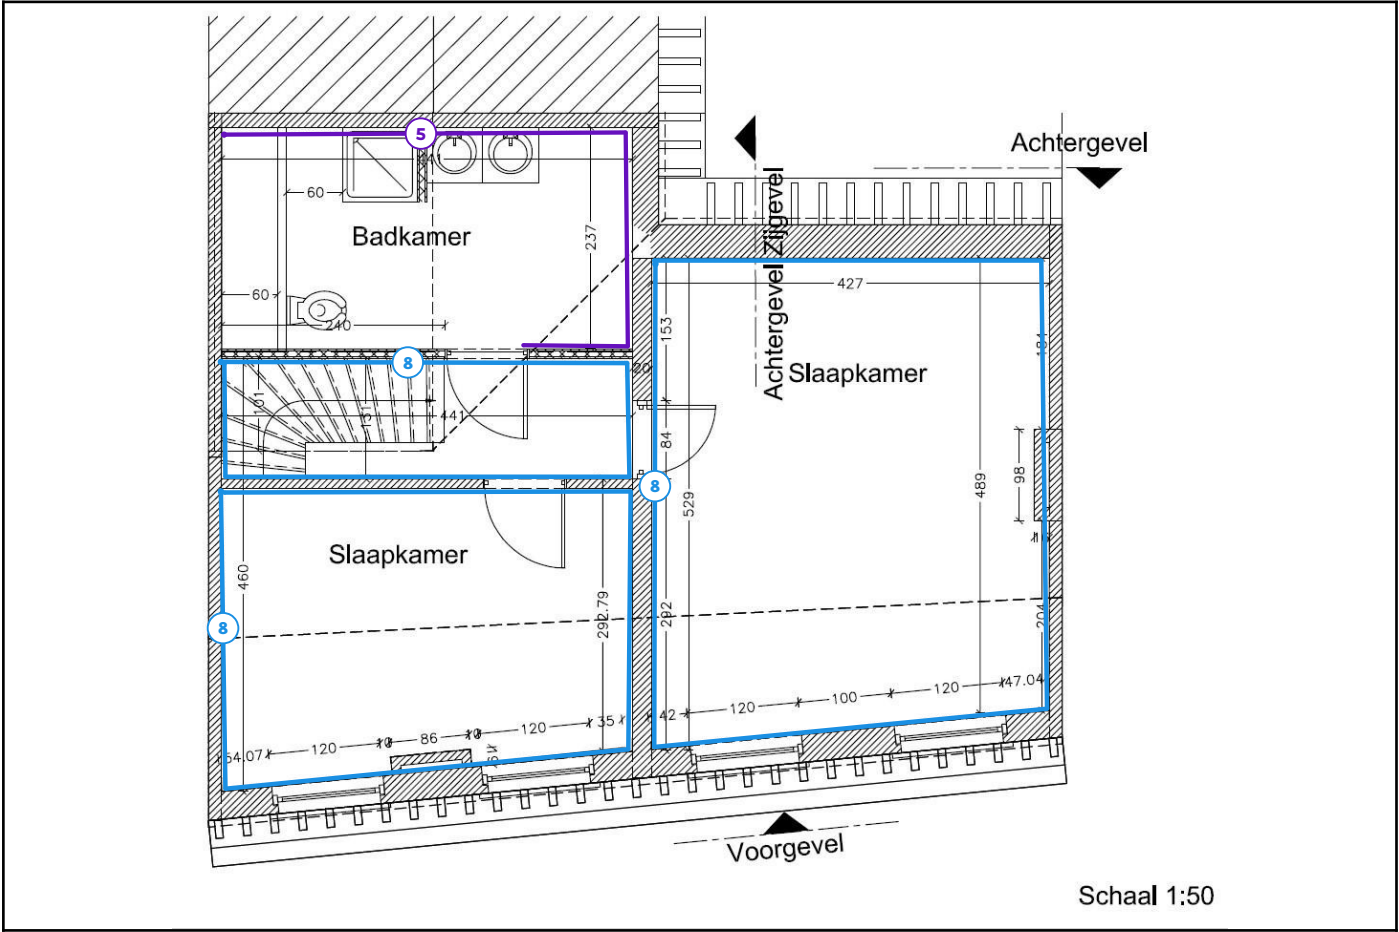
# Plan 1.13: GRONDPLAN NIV+2 MUREN

| Beschrijving | Type | Actie |
|---|---|---|
| 8. PLEISTERWERK MUREN | Geen asbest | - |

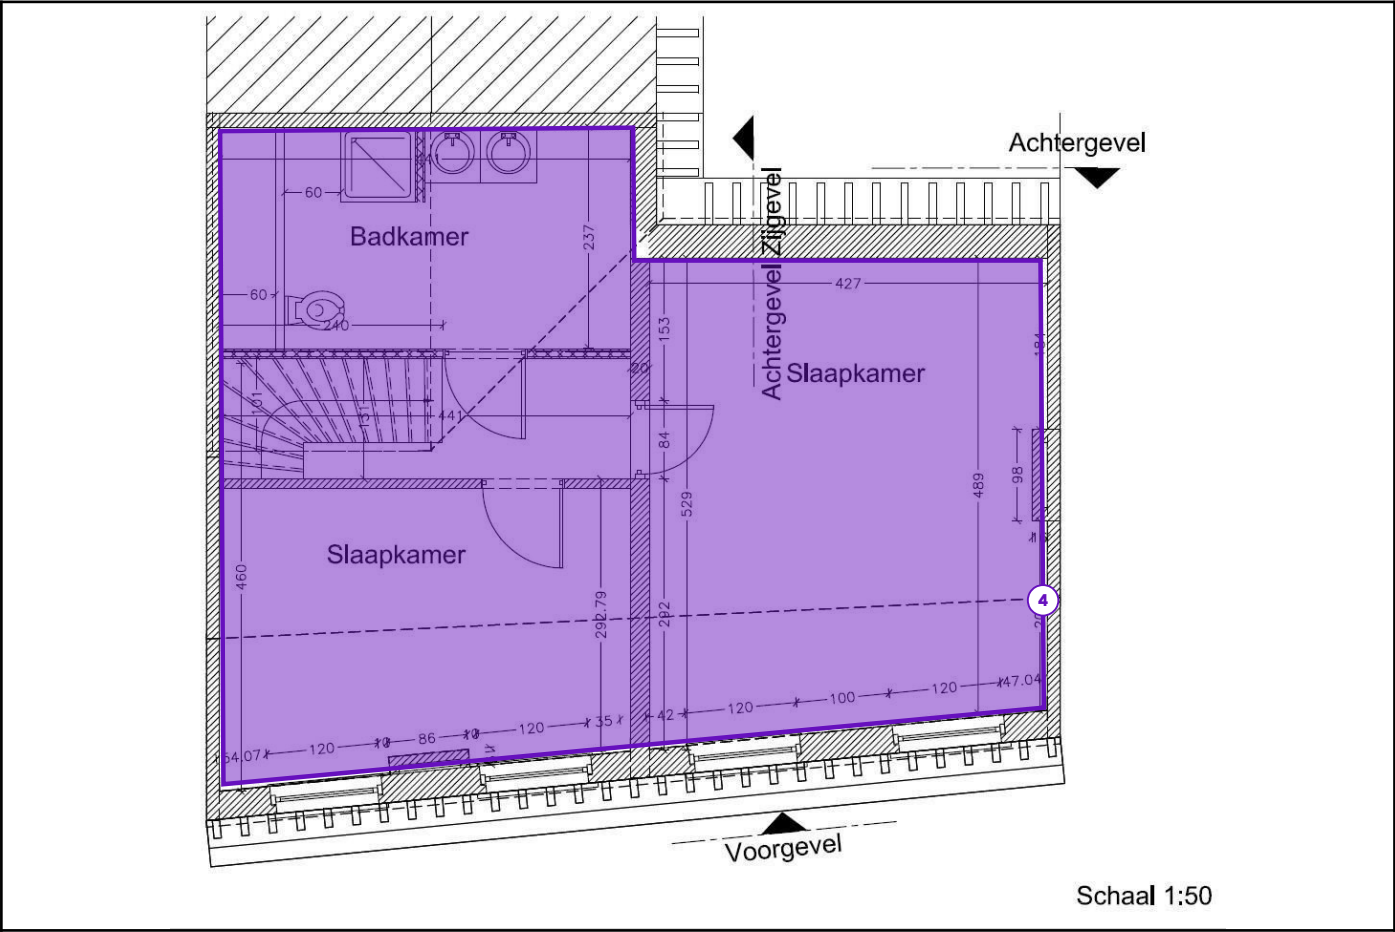
# Plan 1.14: GRONDPLAN NIV+2 PLAFONDS

| Beschrijving | Type | Actie |
|---|---|---|
| 4. PLAFONDS GIPSKARTONPLATEN | Advies | - |

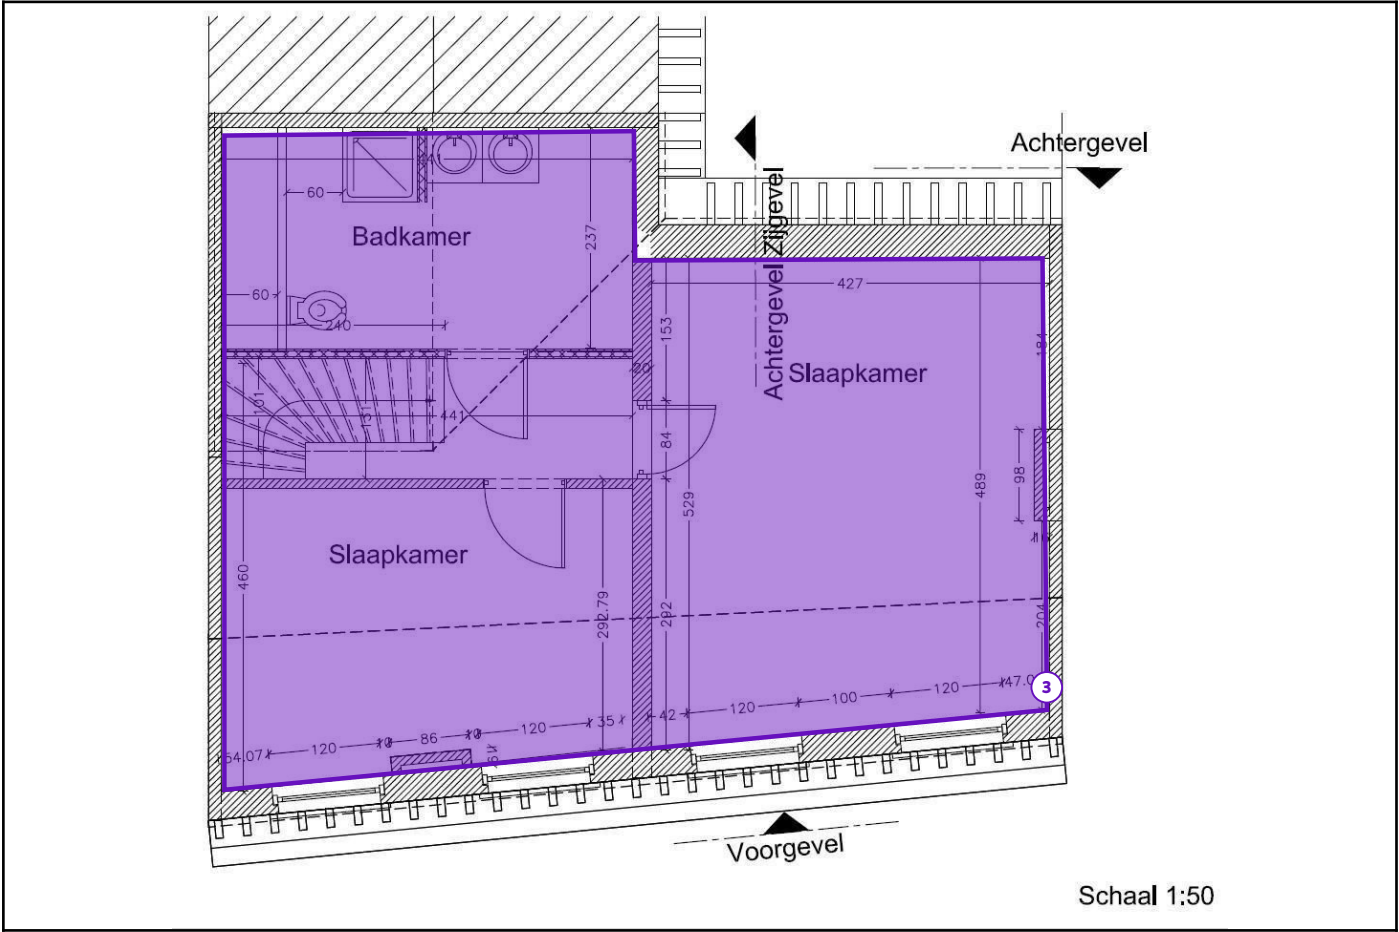
Plan 1.15: GRONDPLAN NIV+2 VLOEREN

| Beschrijving | Type | Actie |
|---|---|---|
| 3. VLOEREN | Advies | - |

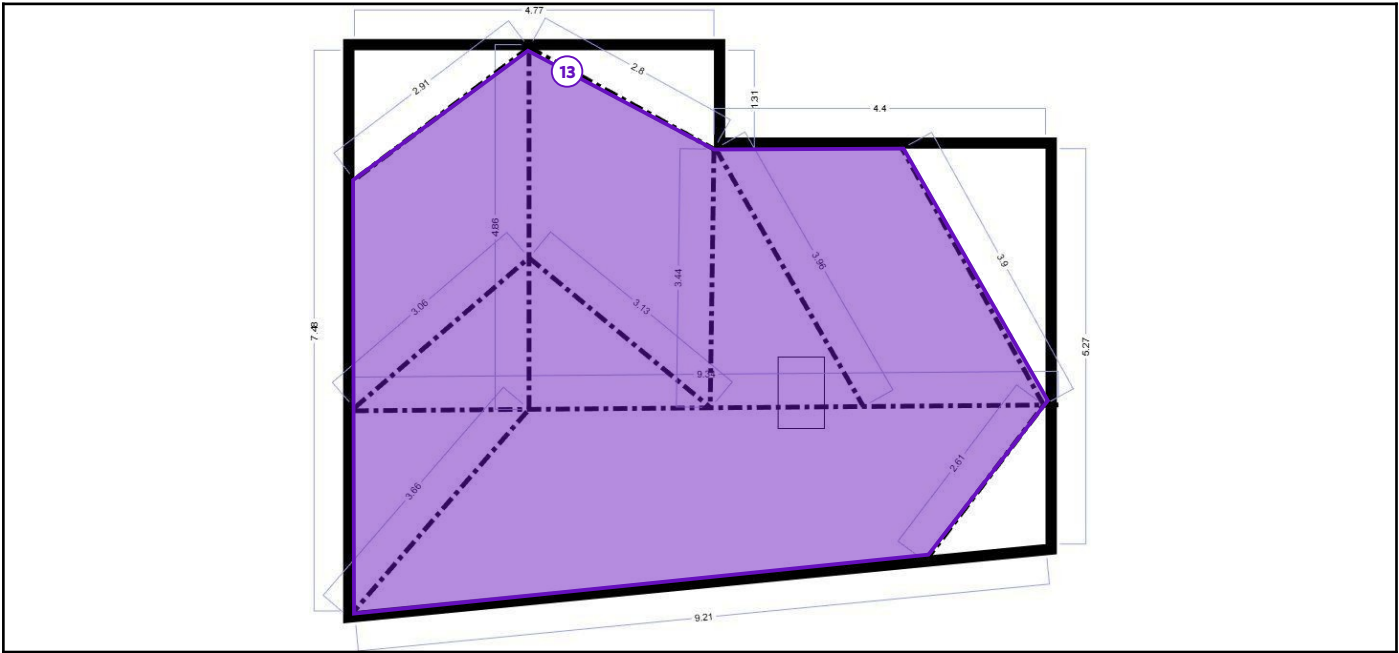
# Plan 1.18: GRONDPLAN NIV+3 ZOLDER onderdak

| Beschrijving | Type | Actie |
|---|---|---|
| 13. ONDERDAKMATERIALEN NIET WAARNEEMBAAR | Overige ruimte of materiaal | - |
