# Asbestinventarisatattest

Sint Janslaan 65, 9890 Gavere

Attestnummer : 20260705-000141.000

Uitgegeven op : 05.07.2026

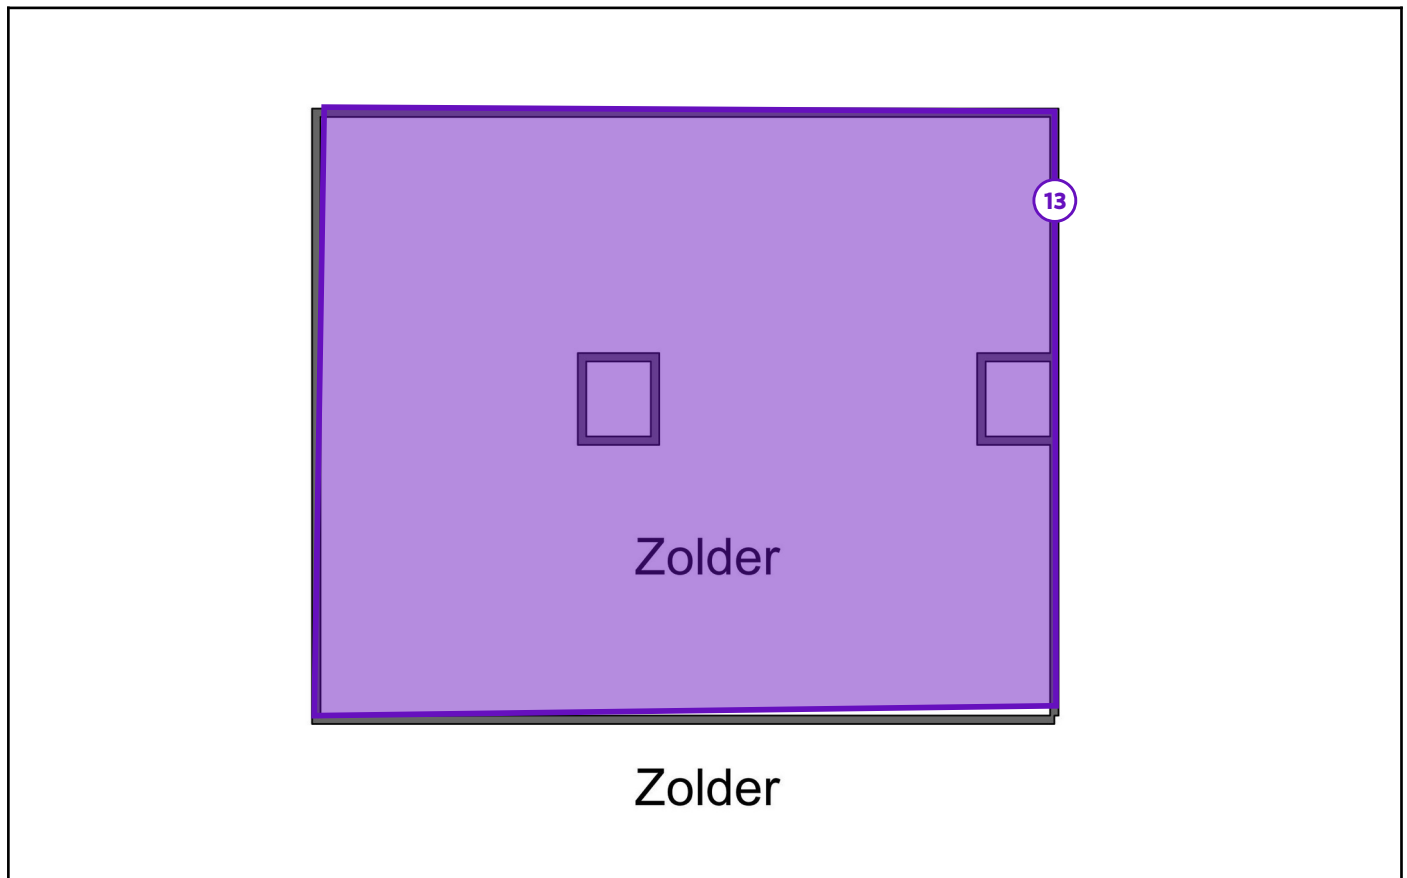
## Plan 1.9: Schema zolder

| Beschrijving | Type | Actie |
|---|---|---|
| 3. Beperking: schouw niet inspecteerbaar | Beperking | - |

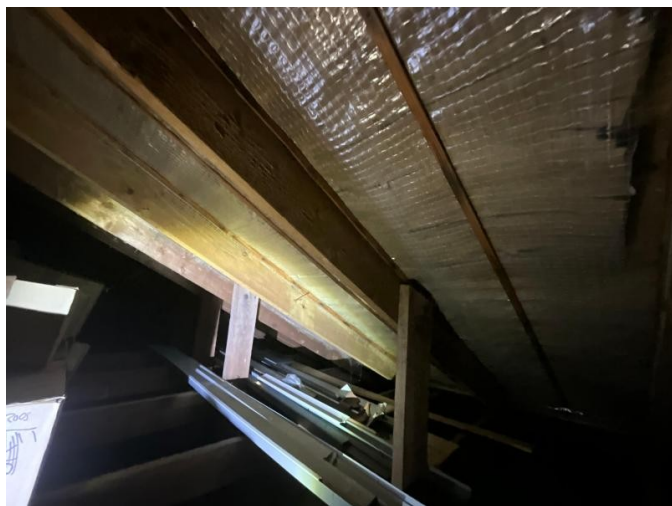
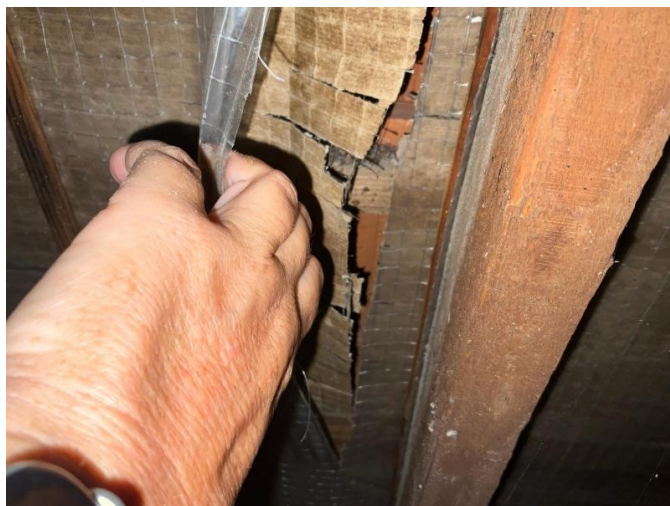
## Fiche 10: Onderdak (papier)

Geen asbest
