# Asbestinventarisatetest

Kuitegemstraat 16, 2890 Puurs-Sint-Amands

Attestnummer : 20260814-000274.000

Uitgegeven op : 14.08.2026

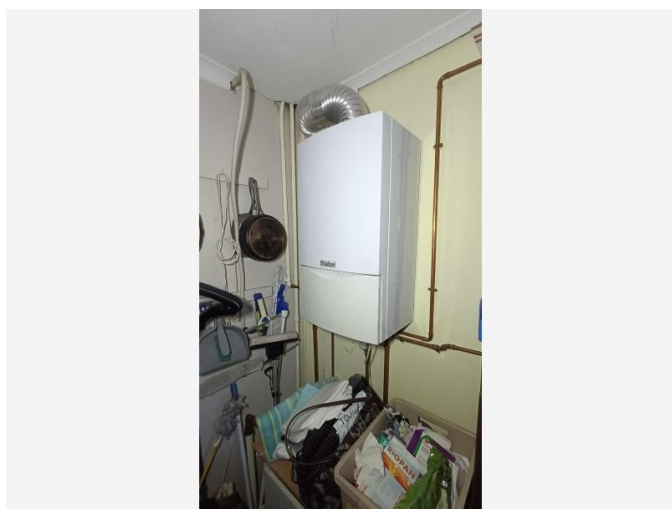
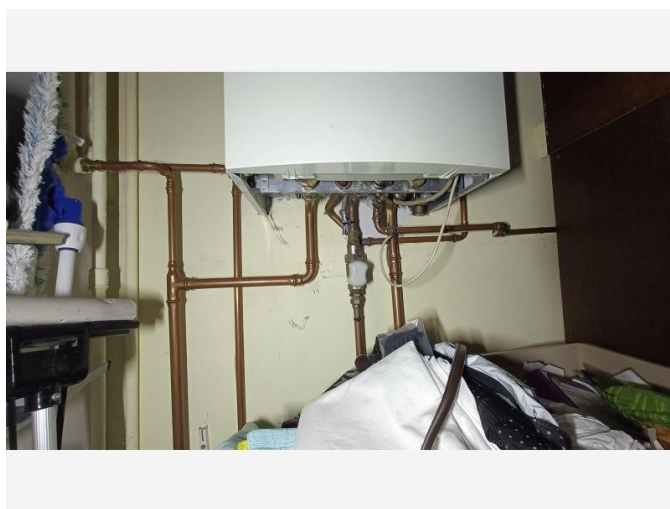
### Fiche 24: Leidingisolatie

| Beschrijving | Notitie | Terug te vinden op plannen |
|---|---|---|
| Fiche 24: Leidingisolatie | Er werd geen leidingisolatie vastgesteld. | - |
