# Asbestinventarisatetest

Edelweisstraat 57, 3530 Houthalen-Helchteren

Attestnummer : 20260813-000345.000

**Niet-asbestveilig**

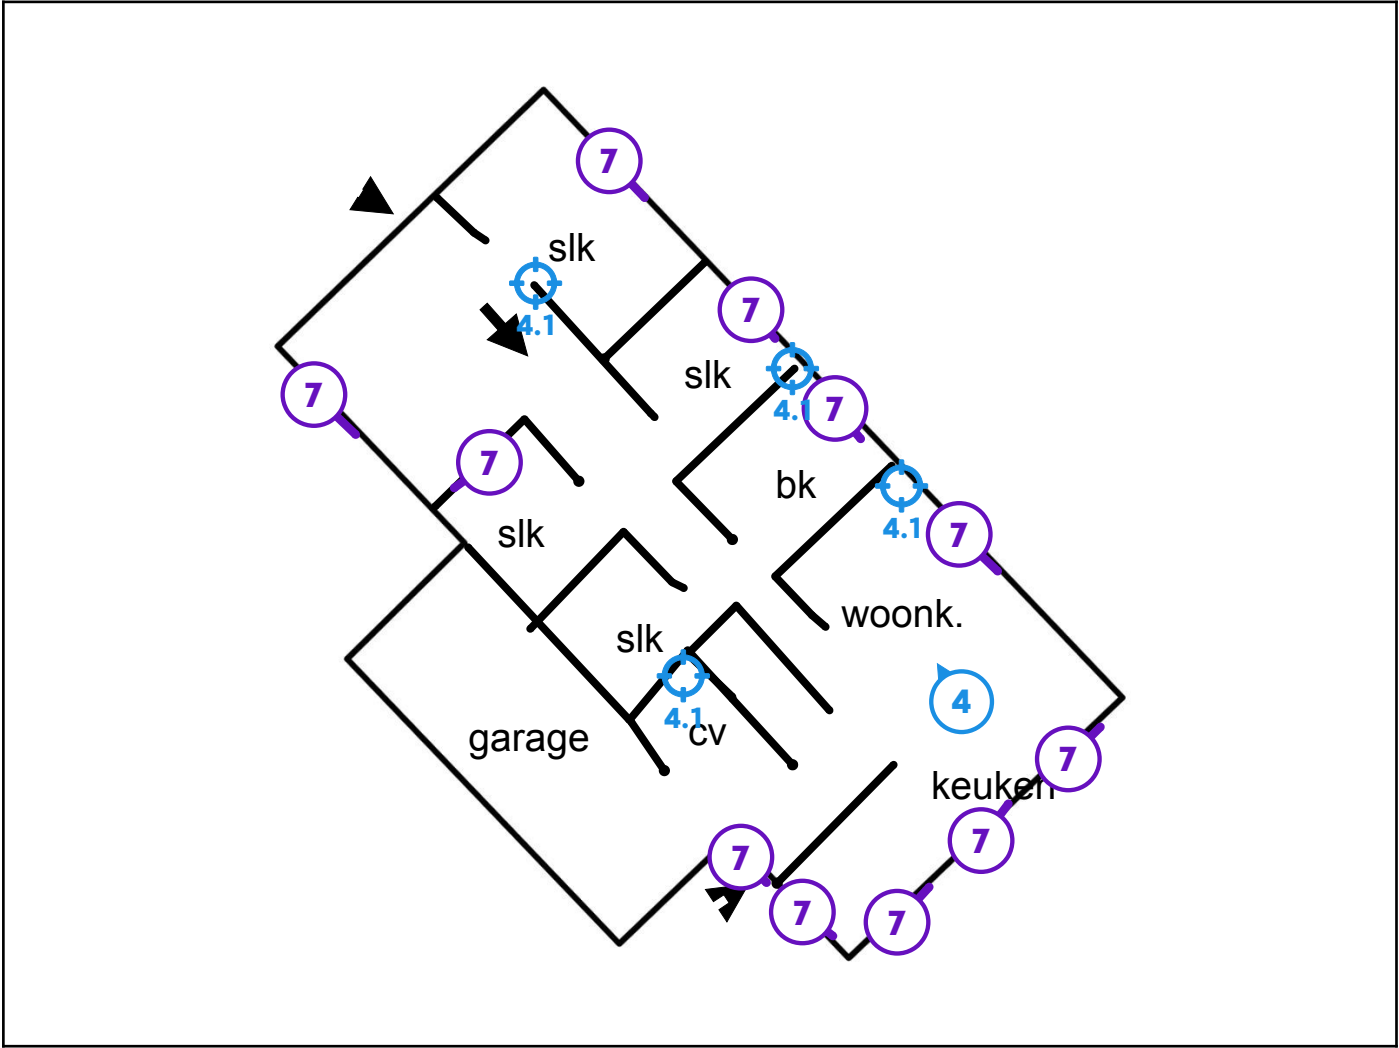
Plan 1.1: nv0

| Beschrijving | Type | Actie |
|---|---|---|
| 1. kunstleien dakbedekking woning | Asbestmateriaal | <a href="#">Verwijderen</a> |

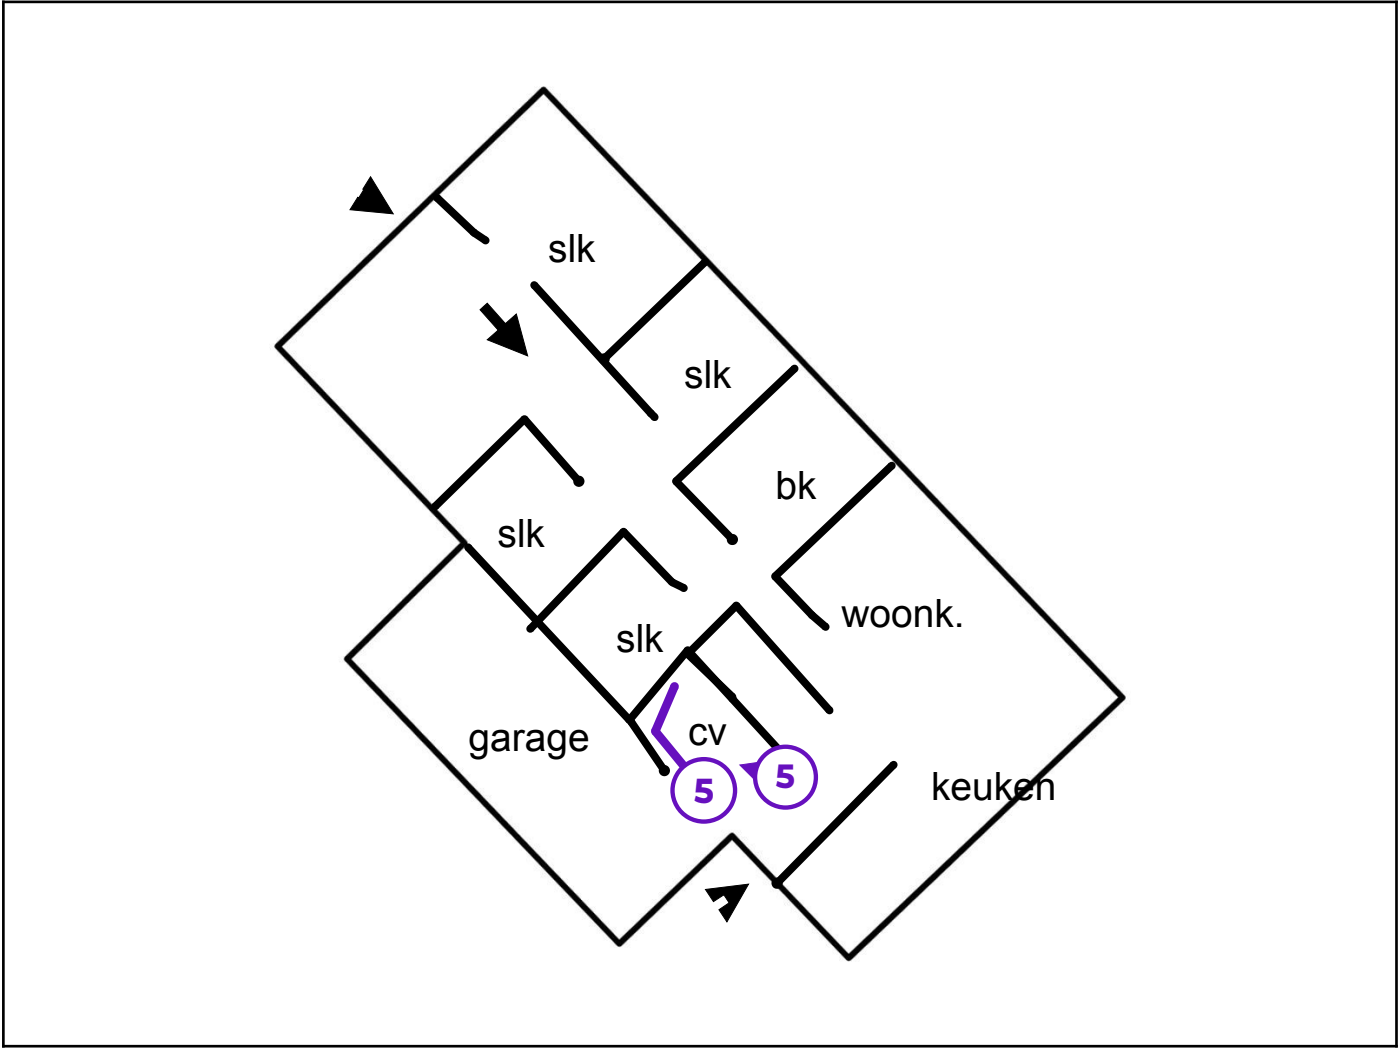
# Plan 1.4: nv0 kopie

| Beschrijving | Type | Actie |
|---|---|---|
| 2. Venstertabletten (type Massal) | Asbestmateriaal | Zorgvuldig beheren |
