# Asbestinventarisatetest

Trapstraat 44/0001, 9620 Zottegem

Attestnummer : **20250328-000112.000**

Uitgegeven op : **28.03.2025**

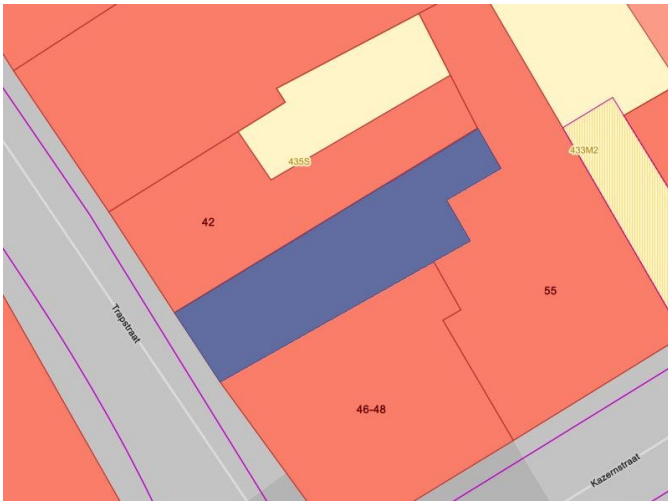
## Zone 1: Hoofdgebouw

Tijdens de inspectie vastgesteld:

- 0 Asbestmaterialen
- 0 Beperkingen
- 0 Uitsluitingen
- 0 Roerende goederen
- 0 Puin, steenslag, (water)bodem
- 2 Adviezen
- 3 Geen asbest
