# Asbestinventarisatetest

Meterkensstraat 16, 2320 Hoogstraten

Attestnummer : 20231021-000100.000

Uitgegeven op : 21.10.2023

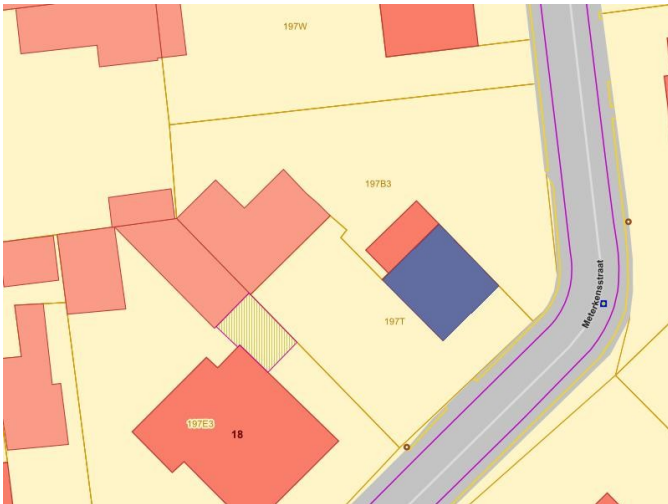
## Zone 1: Hoofdgebouw

Tijdens de inspectie vastgesteld:

- 0 Asbestmaterialen
- 0 Beperkingen
- 0 Uitsluitingen
- 0 Roerende goederen
- 0 Puin, steenslag, (water)bodem
- 1 Adviezen
- 3 Geen asbest

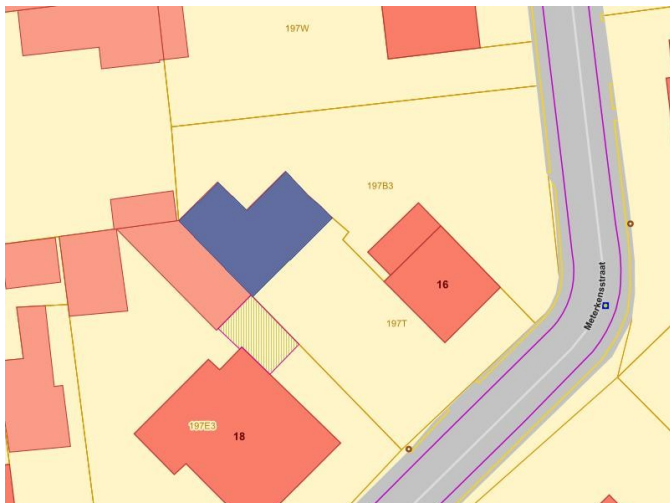
## Zone 2: Bijgebouw

Tijdens de inspectie vastgesteld:

**1 Asbestmateriaal**

| Beschrijving | Type | Actie |
|---|---|---|
| 1. Golfplaten dak | Asbestmateriaal | Verwijderen |
