# Asbestinventarisatetest

Kerkstraat 8, 9060 Zelzate

Attestnummer : **20260625-000276.000**

Uitgegeven op : **25.06.2026**

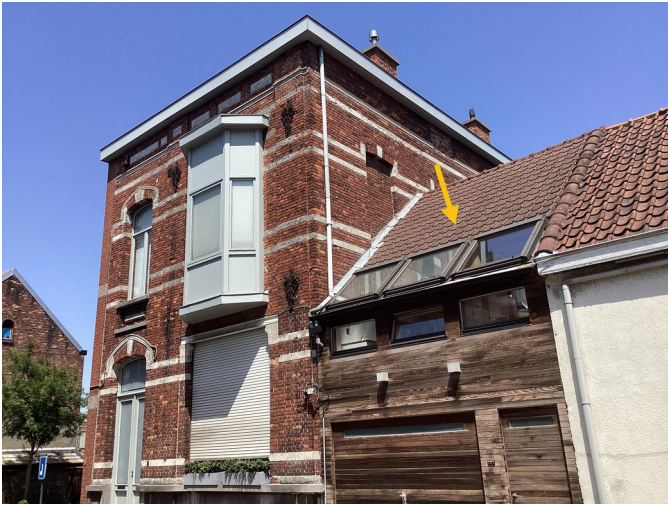
Situeringsfoto

## Fiche 24: Dakbedekking - niet verdacht

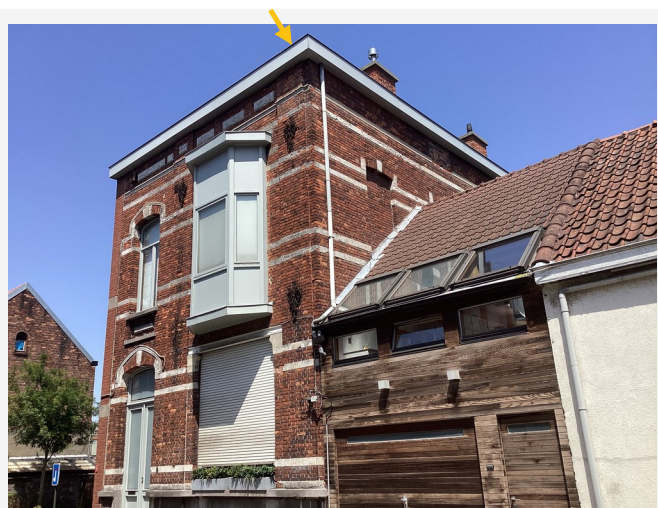
*Situeringsfoto*

| Beschrijving | Notitie | Terug te vinden op plannen |
|---|---|---|
| Fiche 25: Onderdak- niet aanwezig schuifdak | Geen asbestverdachte materialen onder de dakbedekking (onderdak,...) aanwezig | Plan 1.17: Hoofdgebouw plan onderdak |

### Fiche 25: Onderdak- niet aanwezig schuifdak
