# Asbestinventarisatetest

Bagattenstraat 102, 9000 Gent

Attestnummer : 20250610-000326.000

Uitgegeven op : 10.06.2025

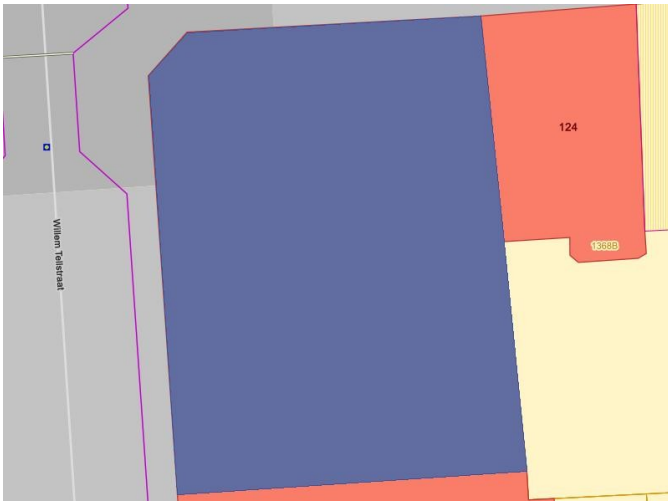
## Zone 1: Hoofdgebouw

Tijdens de inspectie vastgesteld:

- 1 Asbestmateriaal**
- 0 Beperkingen
- 0 Uitsluitingen
- 0 Roerende goederen
- 0 Puin, steenslag, (water)bodem
- 0 Adviezen
- 2 Geen asbest**
