# Asbestinventarisatetest

Heibergstraat 37, 2340 Beerse

Attestnummer : 20260810-000376.000

**Niet-asbestveilig**

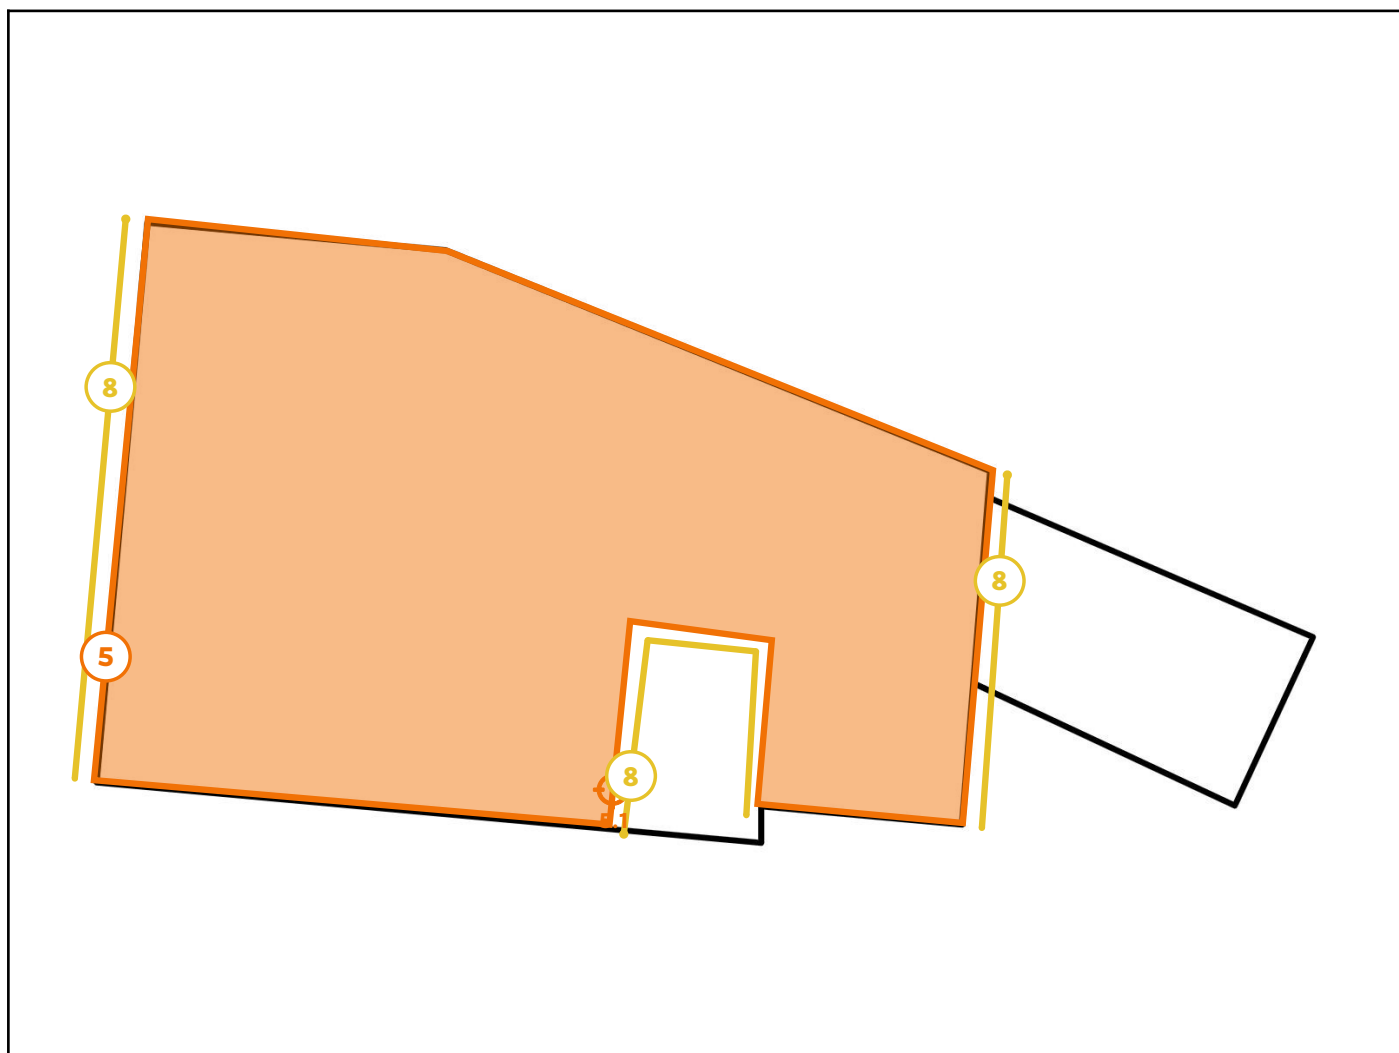
## Plan 1.1: Woning: dak / goten / schouw

| Beschrijving | Type | Actie |
|---|---|---|
| 8. Dakgoot roofing (visueel vastgesteld - geen monstername) | Asbestmateriaal | Zorgvuldig beheren |

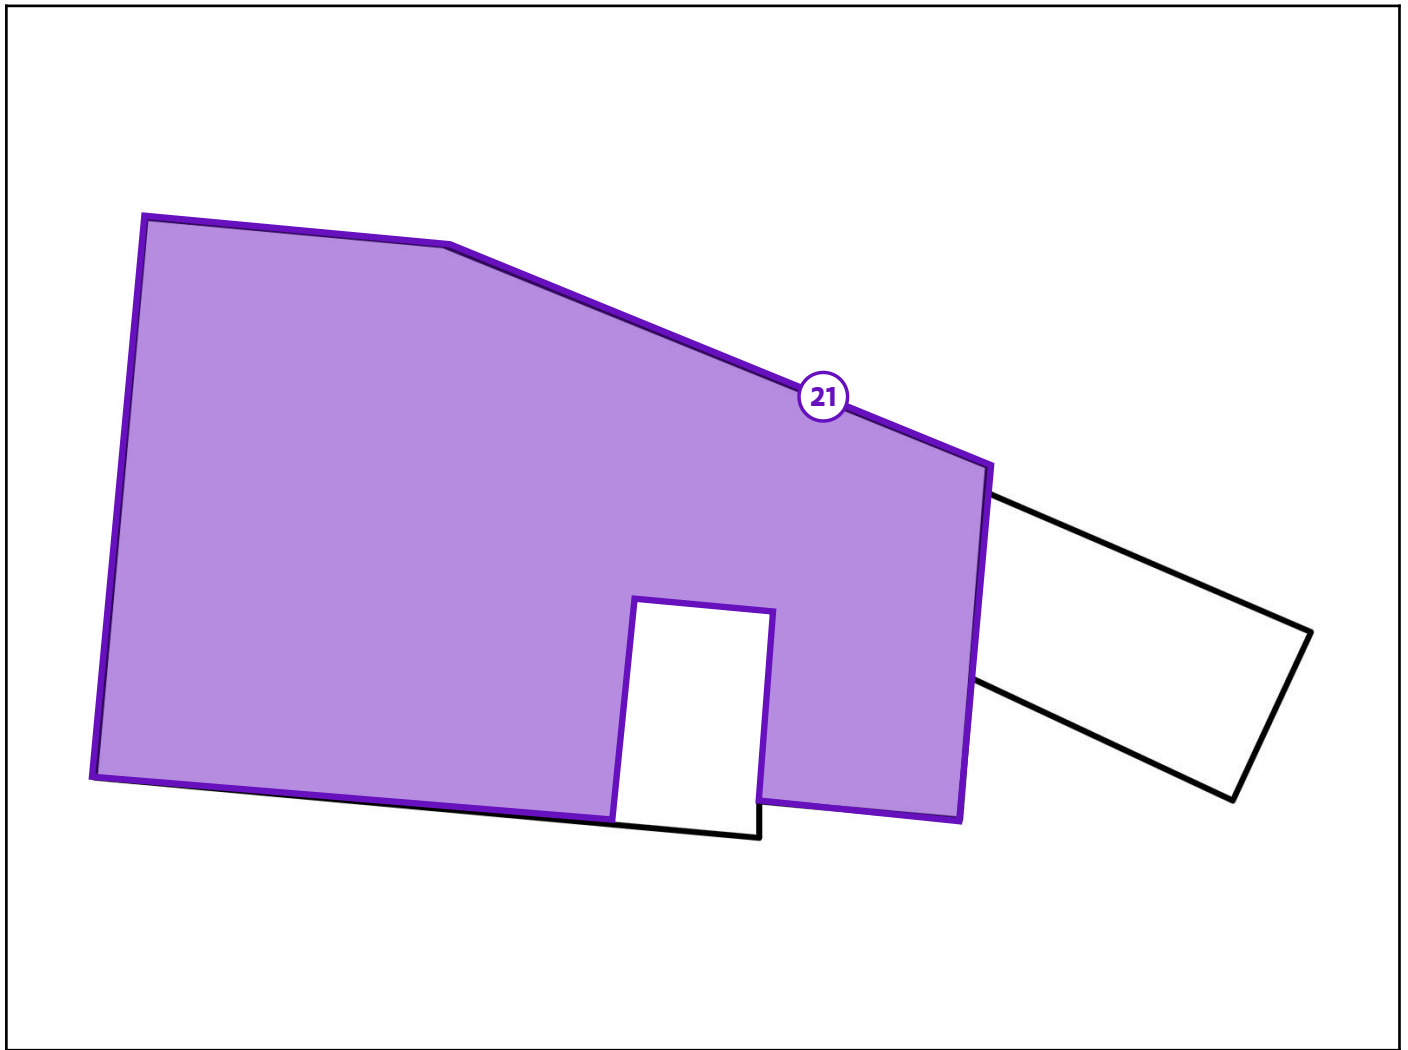
## Plan 1.2: Woning: onderdak

| Beschrijving | Type | Actie |
|---|---|---|
| 21. Onderdak niet verdacht | Overige ruimte of materiaal | - |

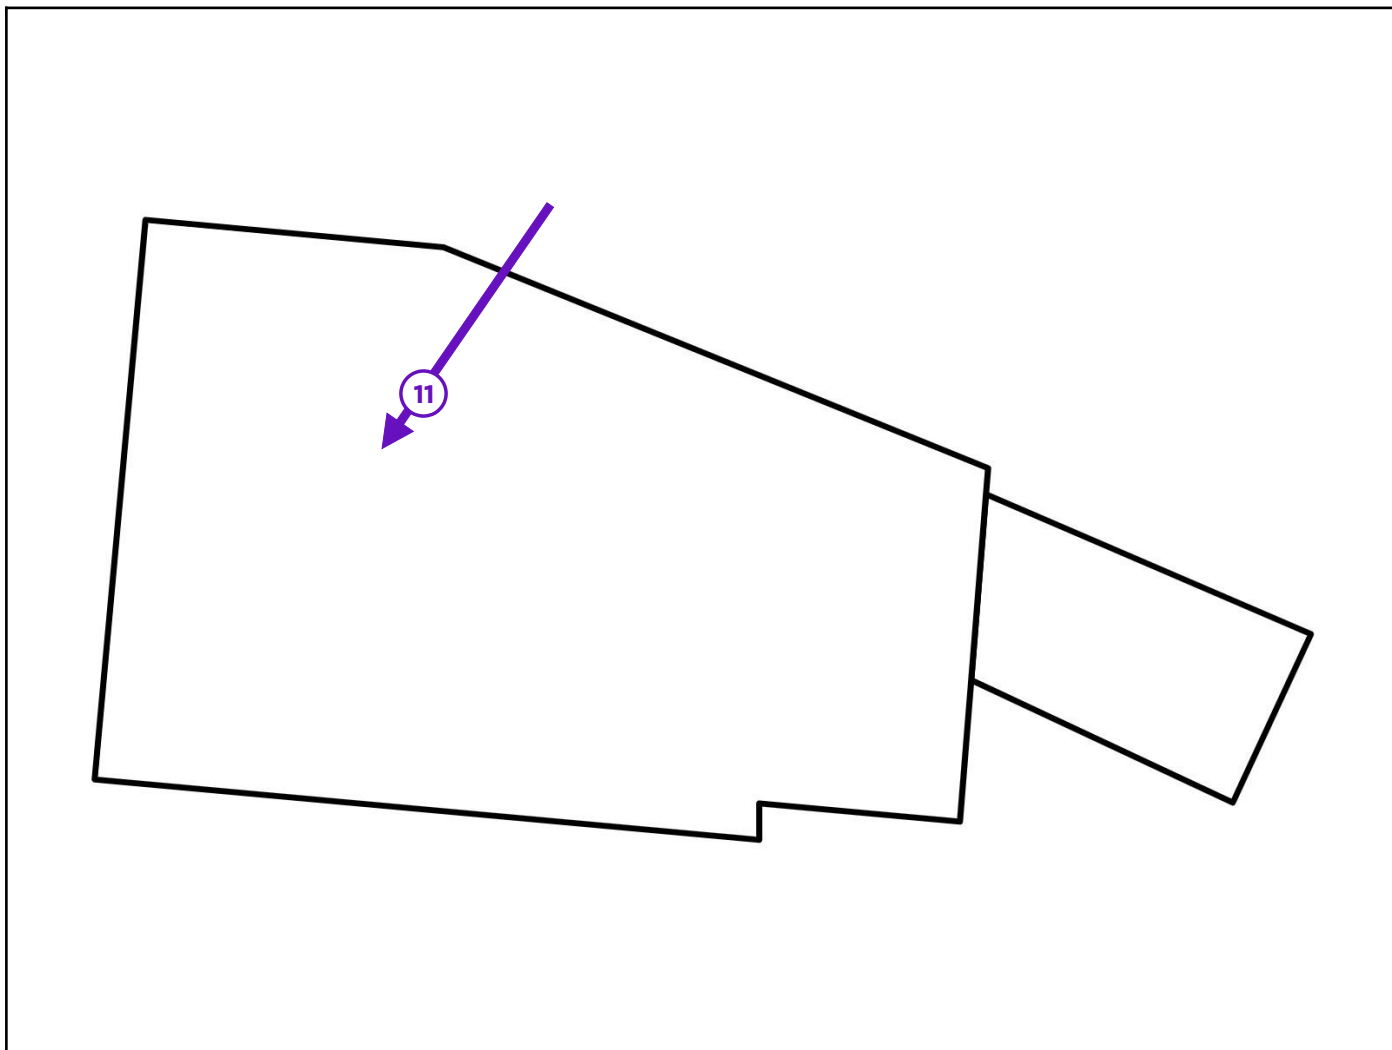
## Plan 1.3: Woning: schouw

| Beschrijving | Type | Actie |
|---|---|---|
| 11. Schouw op het dak (beperkingsfiche) | Beperking | - |

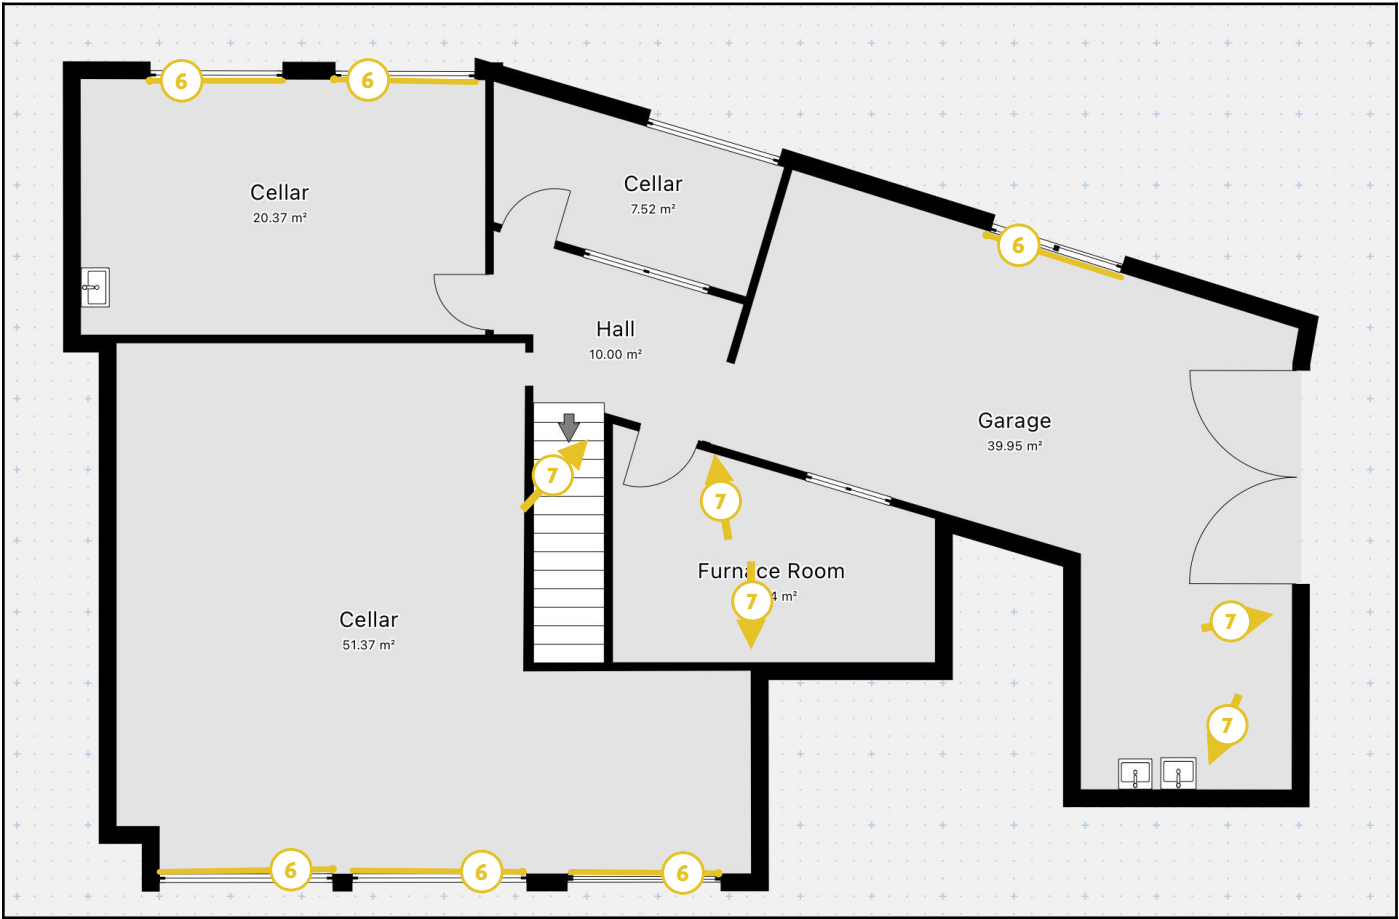
# Plan 1.6: Kelder: bakeliet / massal tablet

| Beschrijving | Type | Actie |
|---|---|---|
| 7. Bakeliet toep. (schakelaars-stopcontact-verdeelkasten) | Asbestmateriaal | Zorgvuldig beheren |

- Eenvoudige handelingen: mag via doe-het-zelf of door werknemer(s) met opleidingsattest eenvoudige handelingen  
Schakelaars, stopcontacten en andere gelijkaardige toepassingen kunnen eenvoudig losgeschroefd worden --> EH doe-het-zelf. Afgesloten of verzegelde kast --> EH opgeleid techniek personeel 8u basisopleiding asbest. Voor elektrische infrastructuur en uitrusting dient u vooraleer men deze toepassing gaat bevochtigen de elektriciteit af te sluiten (zoniet elektrocutie-/brandgevaar). standaard dragen van de nodige wegwerp beschermingsmiddelen FFP 3 masker , handschoenen en tyvec CAT III type 5-6 , afspoelbaar schoeisel Losschroeven en dubbel verpakken in plastic , sluit luchtdicht af en breng dit als hechtgebonden afval naar een plaatselijk containerpark. Voor hechtgebonden toepassingen: Bij verwijdering door doe-het-zelf moet men dit afval dubbel en luchtdicht verpakt aandienen bij het gemeentelijk recyclagepark. Men raadpleegt best op voorhand de voorwaarden van het recyclagepark.

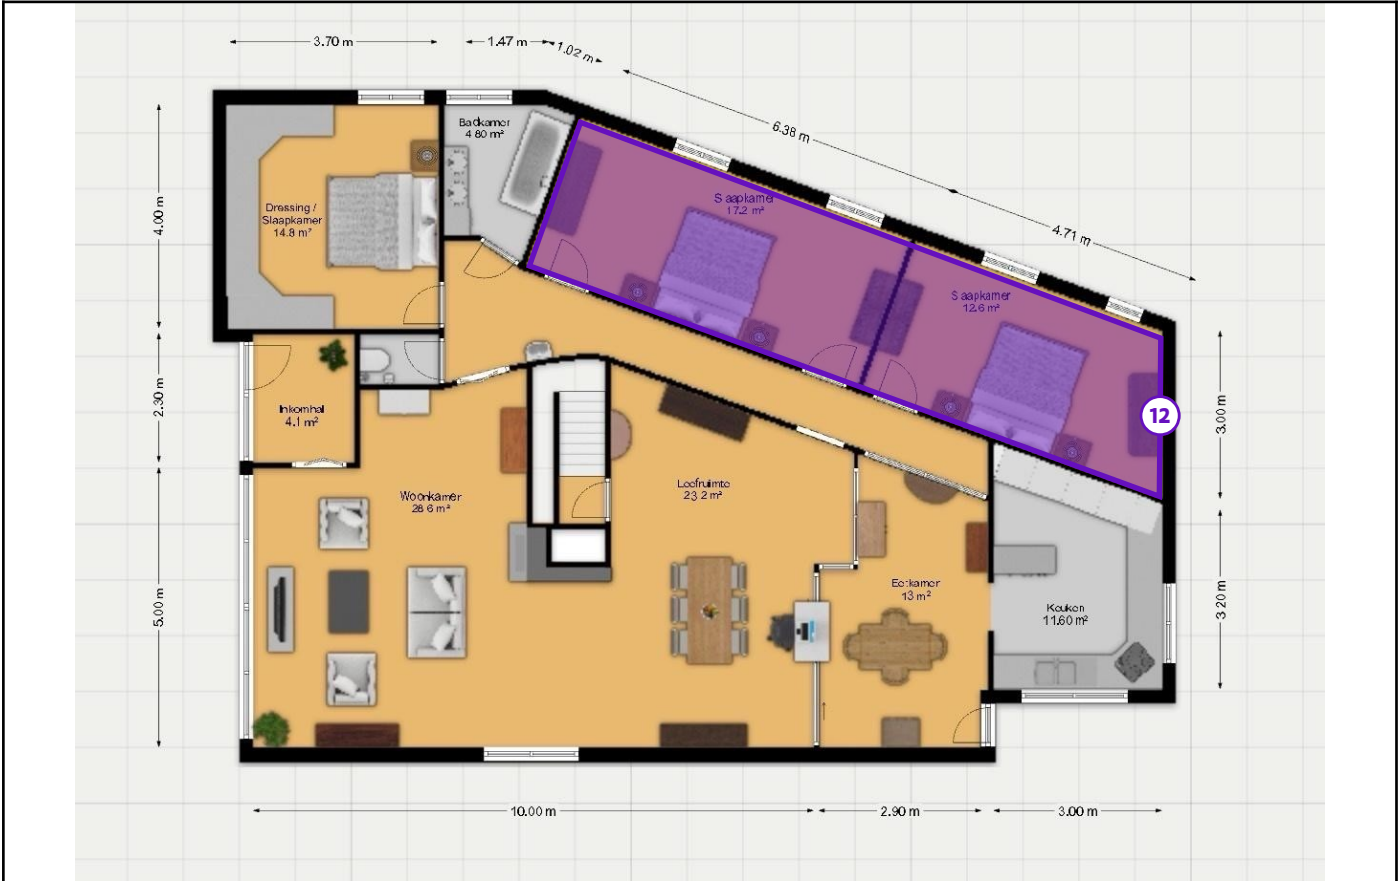
# Plan 1.7: GLV: laminaat

| Beschrijving | Type | Actie |
|---|---|---|
| 12. laminaat vloer | Advies | - |

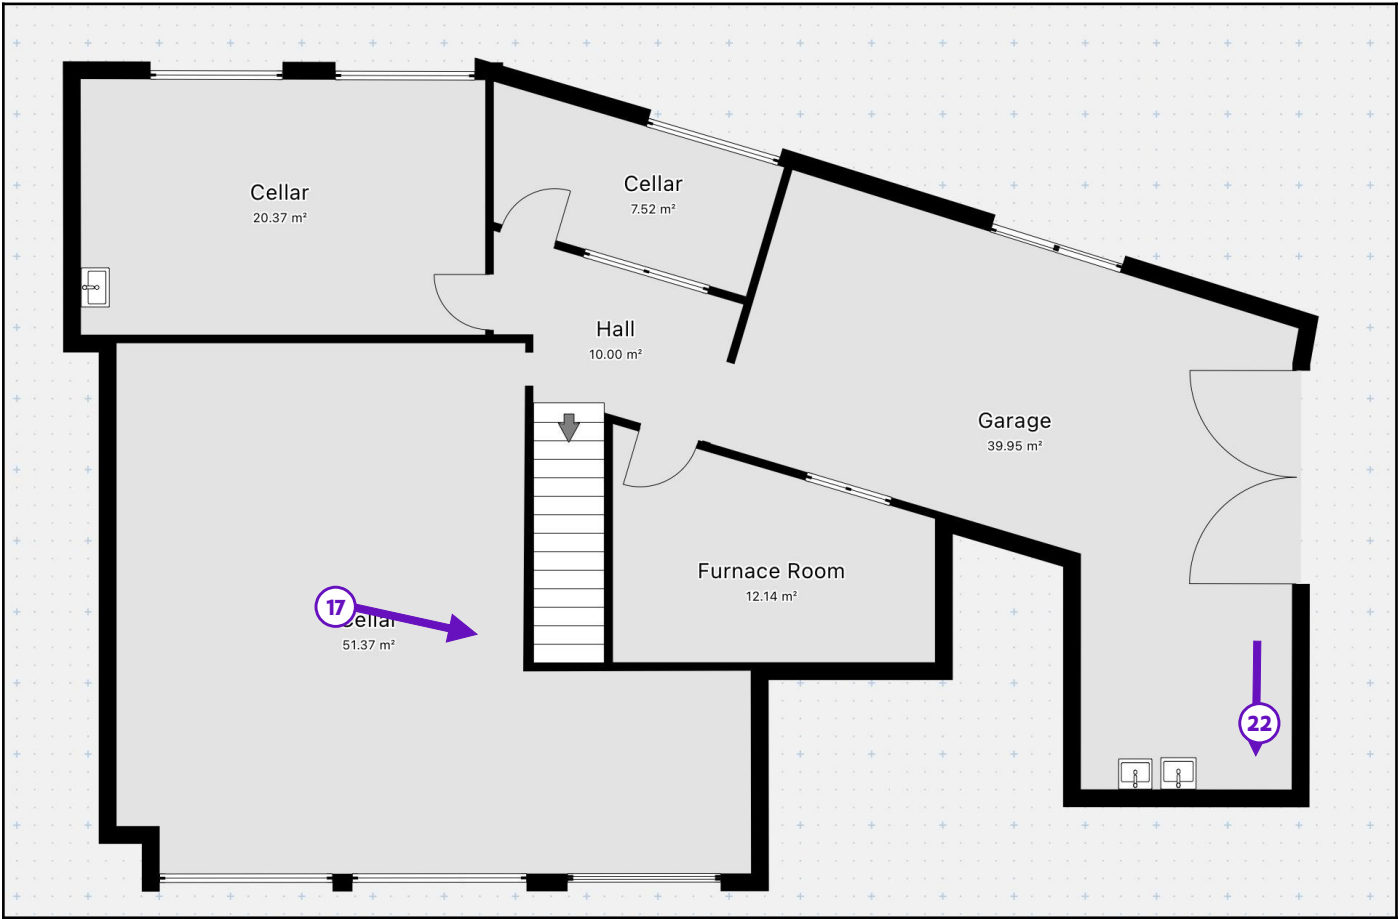
# Plan 1.8: Kelder: HVAC

| Beschrijving | Type | Actie |
|---|---|---|
| 22. CV Ketel niet verdacht | Overige ruimte of materiaal | - |

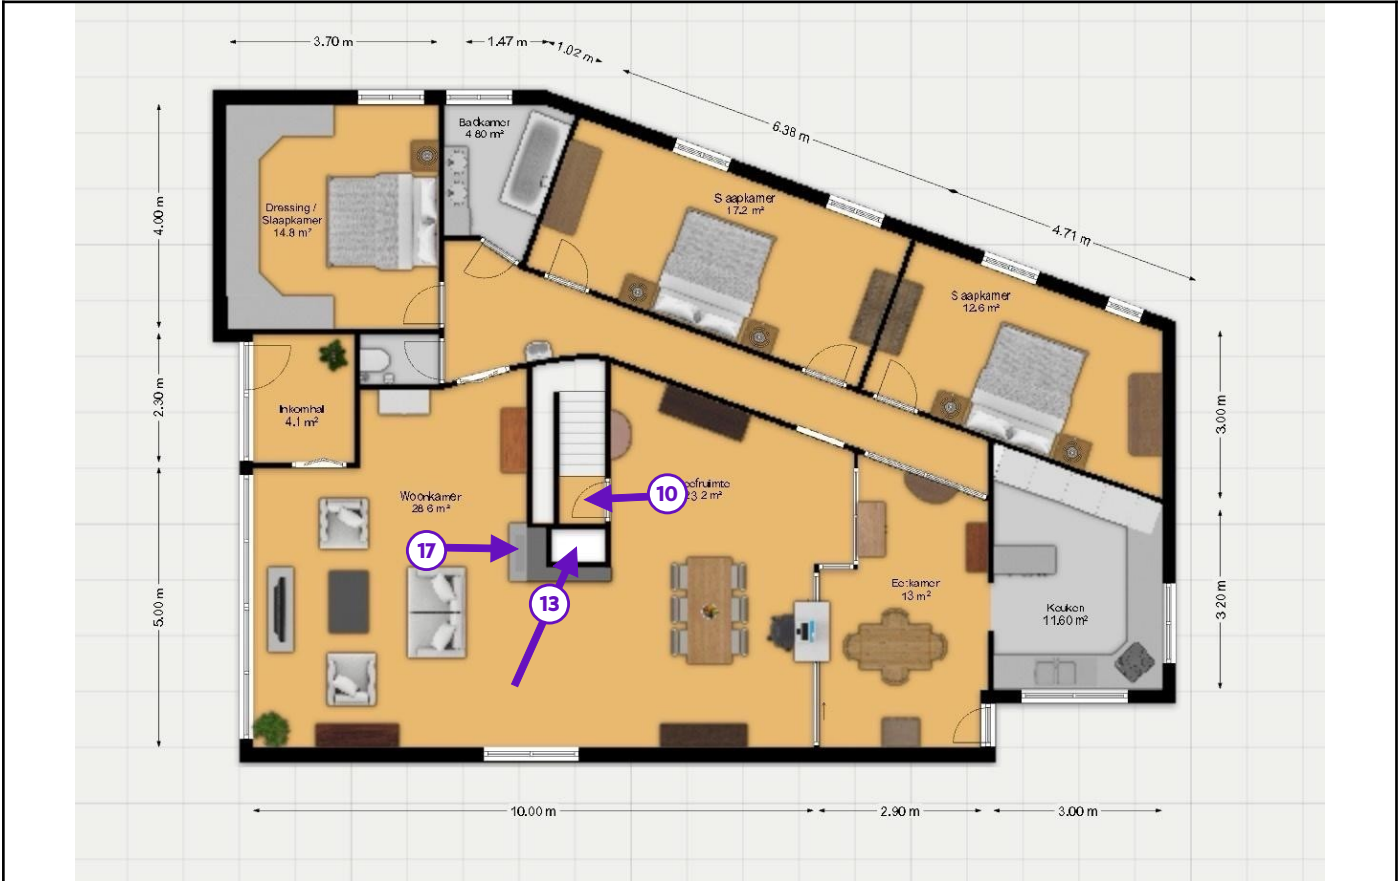
# Plan 1.9: GLV: niet waarneembaar / kruipruimte / HVAC

| Beschrijving | Type | Actie |
|---|---|---|
| 17. Kachel | Advies | - |

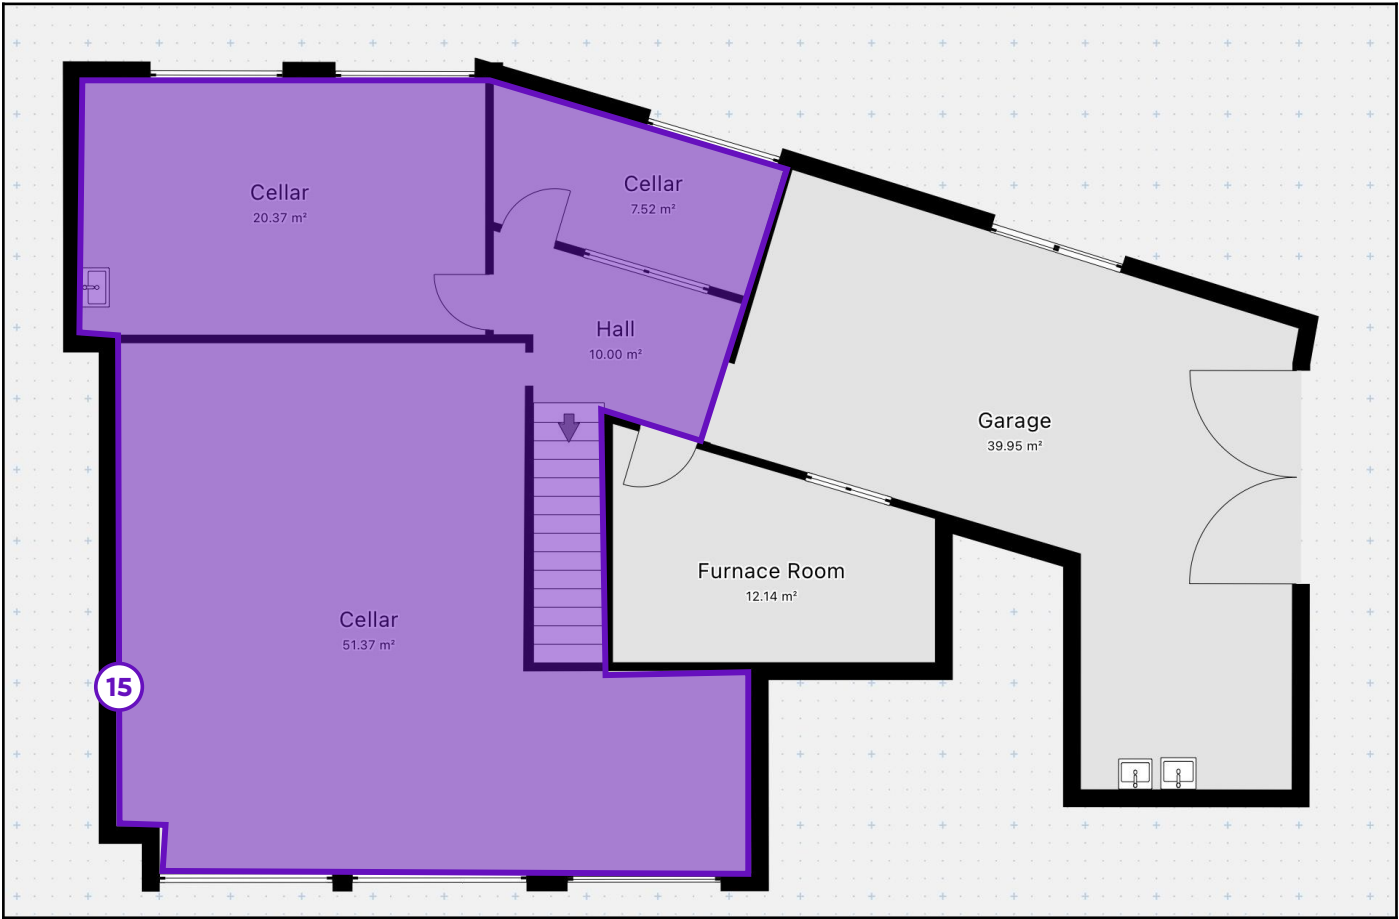
# Plan 1.12: Kelder: plafonds

| Beschrijving | Type | Actie |
|---|---|---|
| 15. Ruimte achter plafonds. | Advies | - |

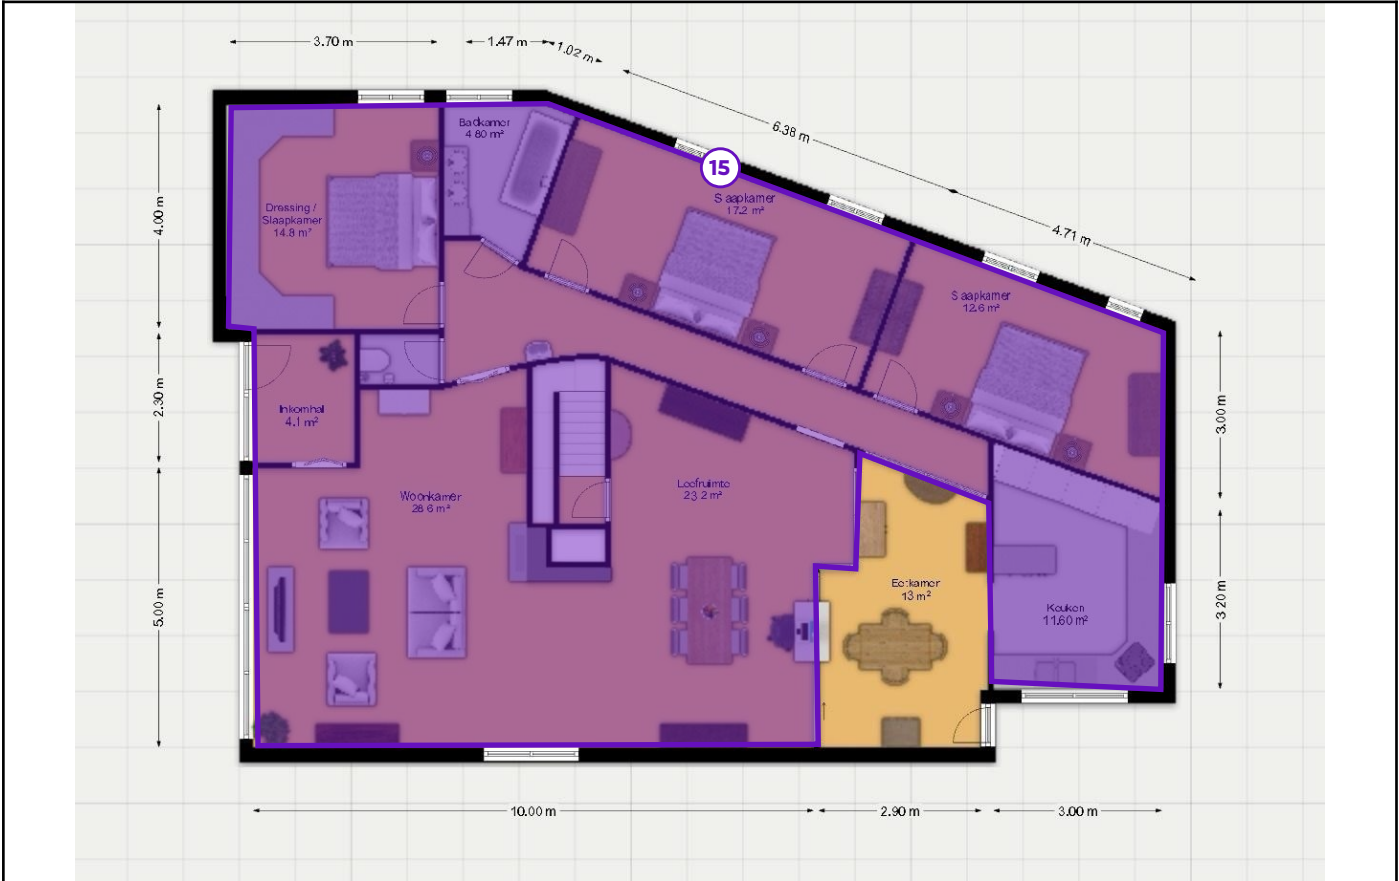
# Plan 1.13: GLV: plafonds

| Beschrijving | Type | Actie |
|---|---|---|
| 15. Ruimte achter plafonds. | Advies | - |
