# Asbestinventarisatetest

Van Luppenstraat 6/101, 2018 Antwerpen

Attestnummer : 20260817-000054.000

Uitgegeven op : 17.08.2026

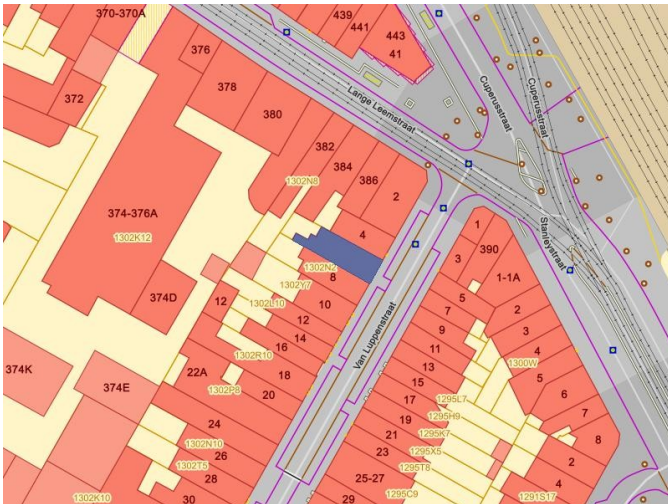
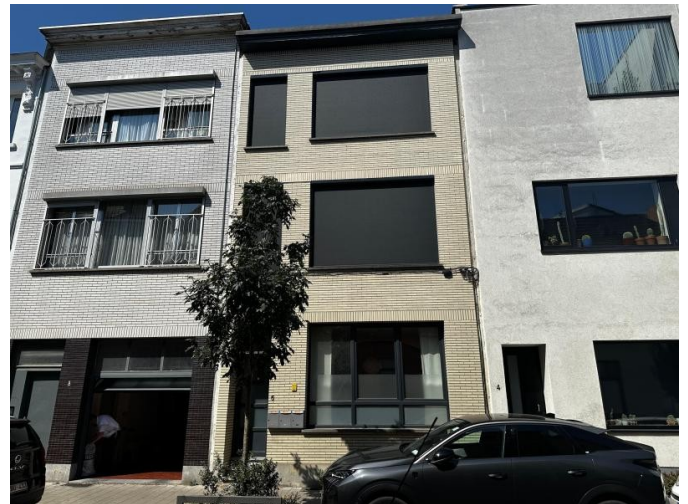
# Zone 1: Hoofdgebouw

Tijdens de inspectie vastgesteld:

- 0 Asbestmaterialen
- 0 Beperkingen
- 0 Uitsluitingen
- 0 Roerende goederen
- 0 Puin, steenslag, (water)bodem
- 1 Advies
- 2 Geen asbest

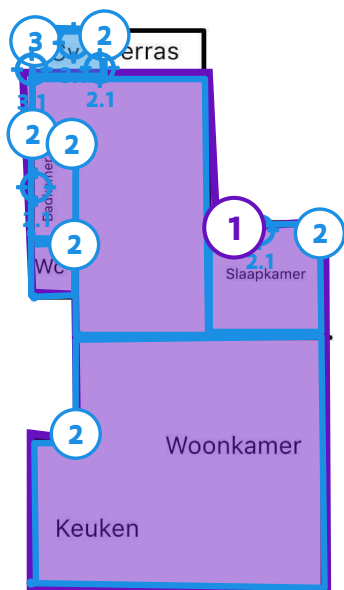
## Plan 1.2: Grondplan appartement wanden en plafonds

| Beschrijving | Type | Actie |
|---|---|---|
| 3.1 Code: MM02 - Pleisterwerken plafonds | Mengmonster | - |

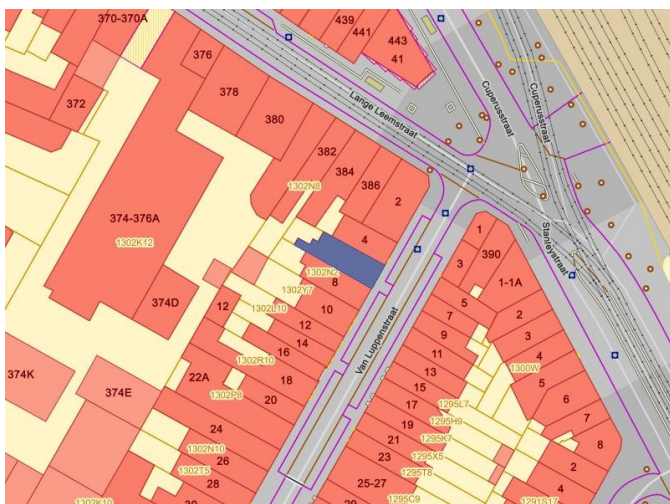
## Zone 2: Overig gebied

Tijdens de inspectie vastgesteld:
