# Asbestinventarisatattest

Staakstraat 19, 9960 Assenede

Attestnummer : 20260629-000389.000

Uitgegeven op : 29.06.2026

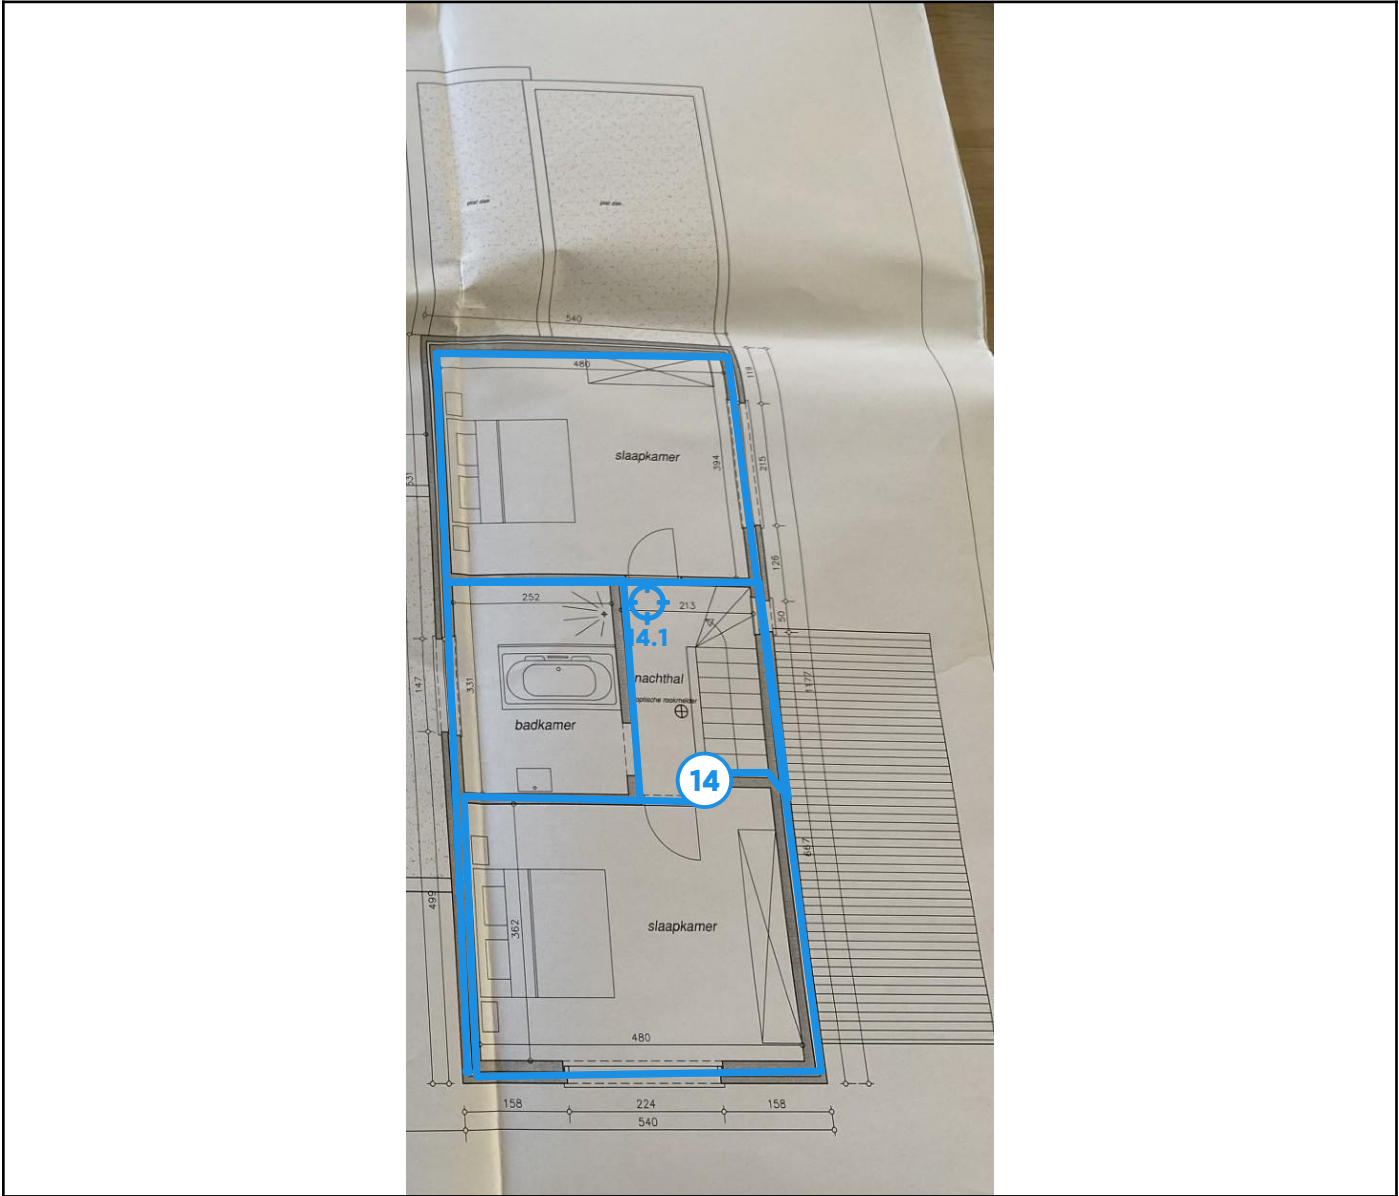
| Beschrijving | Type | Actie |
|---|---|---|
| 5. Cement rookgaskanaal | Asbestmateriaal | <a href="#">Verwijderen</a> |

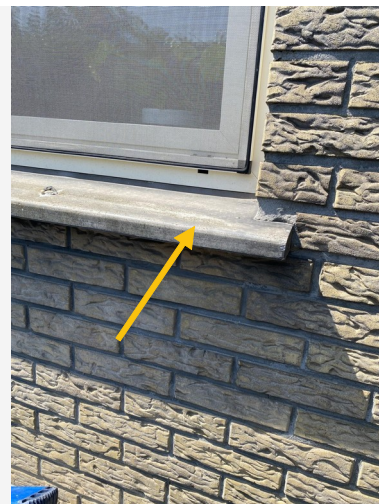
Detailfoto

| Opmerking | Aan zes ramen zijn er aan de buitenzijde cement vensterbanken aanwezig, deze vensterbanken zijn asbest verdacht. |

Dit kan via doe-het-zelf of door werknemer(s) met opleidingsattest eenvoudige handelingen. Zorg zeker voor het dragen van de nodige beschermingsmiddelen (mondmasker ffp3, handschoenen, wegwerpoveral klasse 3 type 5-6) Fixeer het plaatmateriaal en bedek de ondergrond met PE- folie. Maak de toepassing los met handgereedschap (gebruik geen snel draaiend gereedschap) en verwijder het asbesthoudende materiaal in zijn geheel zonder te breken of te beschadigen. Reinig nadien de draagstructuur met vochtige doeken. Verpak het asbestafval zorgvuldig dubbel en luchtdicht in asbestafvalzakken en breng deze weg naar het containerpark of een geregistreerde asbestinzamelaar.

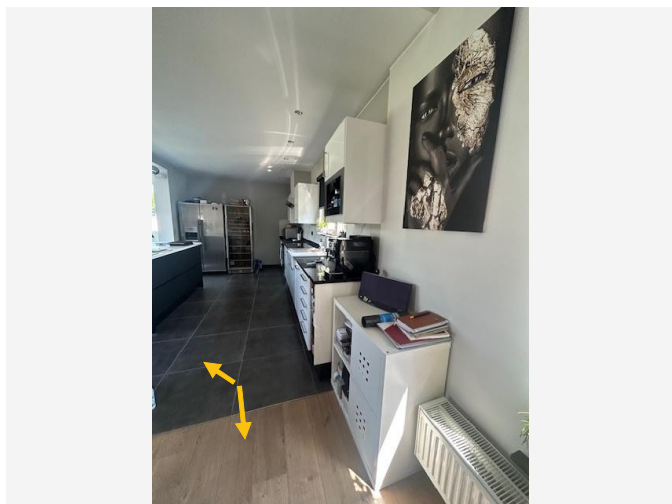
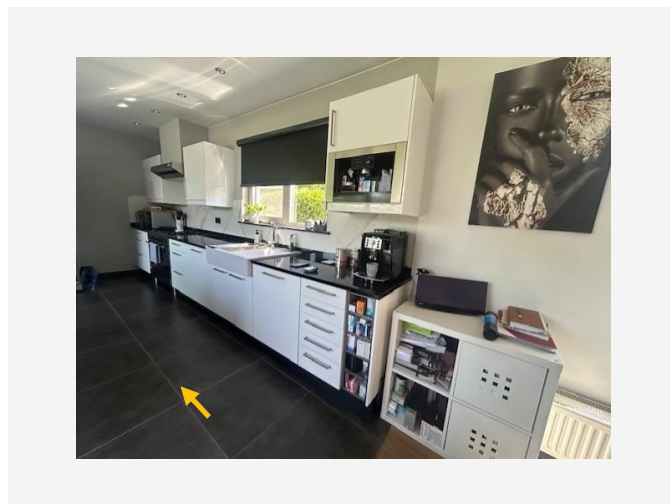
| Basis voor advies | De asbestdeskundige beoordeelt het materiaal als niet-asbestverdacht. |

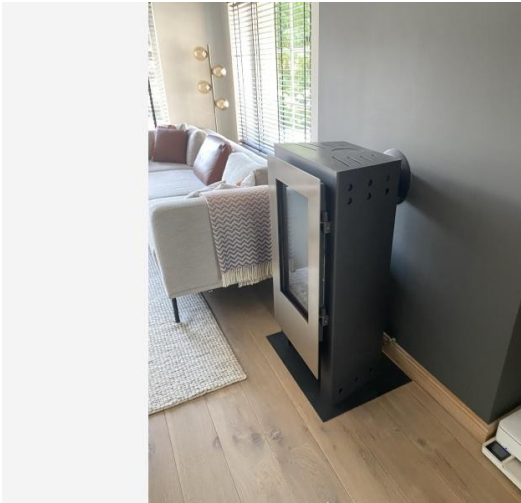
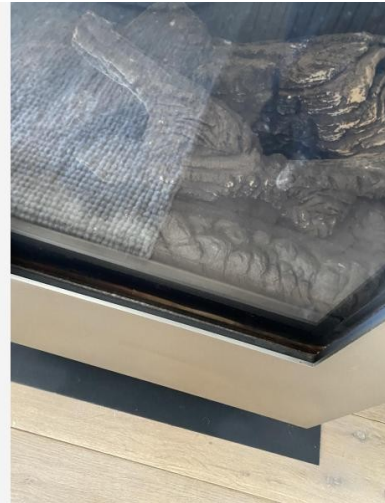
In de kachel in de living is er geen verdachte dichtingskoord aanwezig.

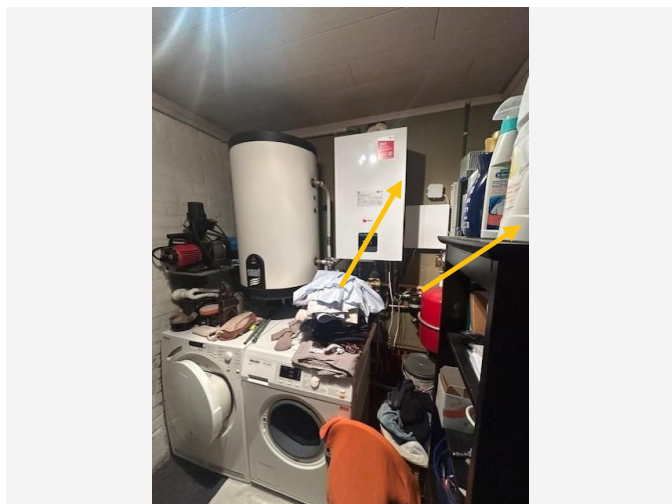
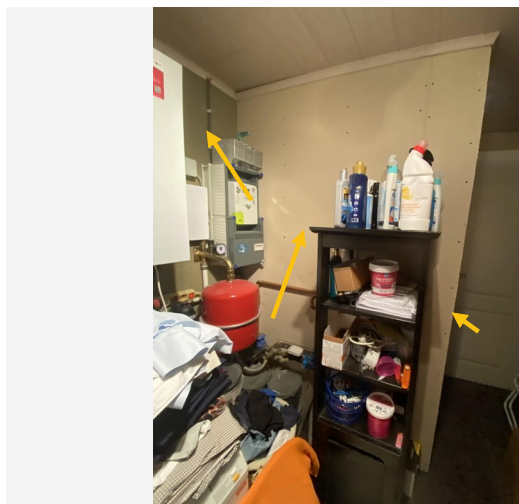
In de stookplaats is er geen gips pleisterwerk aanwezig. Hier zijn valse wanden in gyproc, hout deze zijn niet veracht.

Er is geen verdere inspectie mogelijk naar ev. achterliggende materialen in kader van niet destructief onderzoek. Aangeraden verder te onderzoeken bij ev. werken of verwijdering hiervan.

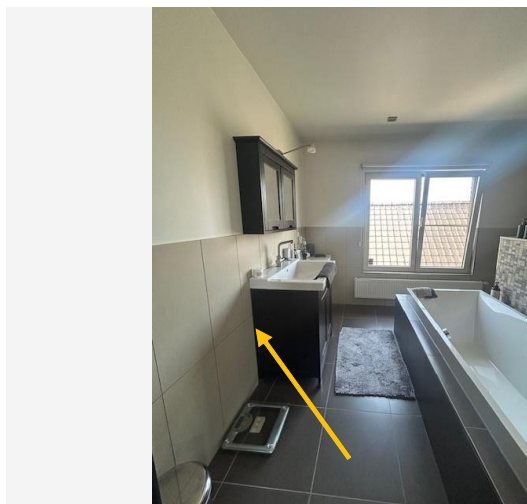
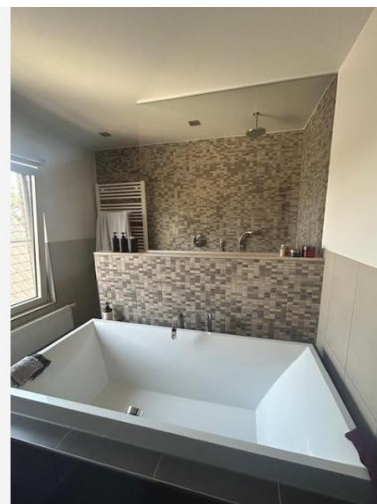
Deze tegels zijn niet asbest verdacht. Er was geen verdere inspectie mogelijk naar achterliggende materialen, aangezien de tegels in perfecte staat zijn. Let wel op bij ev. werken of verwijdering naar achterliggende materialen zoals bv. tegellijm, deze zou asbesthoudend kunnen zijn. Let ook op met zwarte lijmlagen, deze zouden ook asbesthoudend kunnen zijn. Verder te onderzoeken bij ev. werken of verwijdering hiervan.

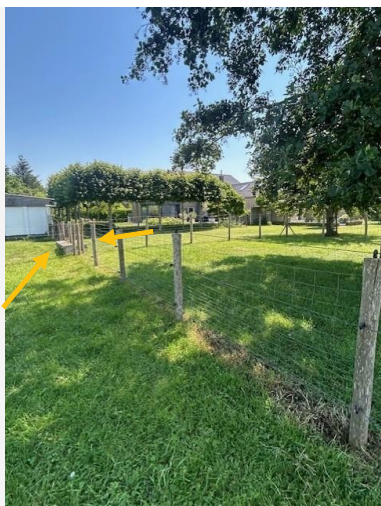
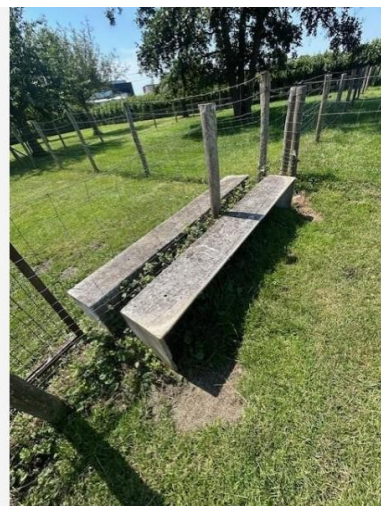
In de weide staan er twee zitbanken deze zitbanken zijn asbest verdacht.

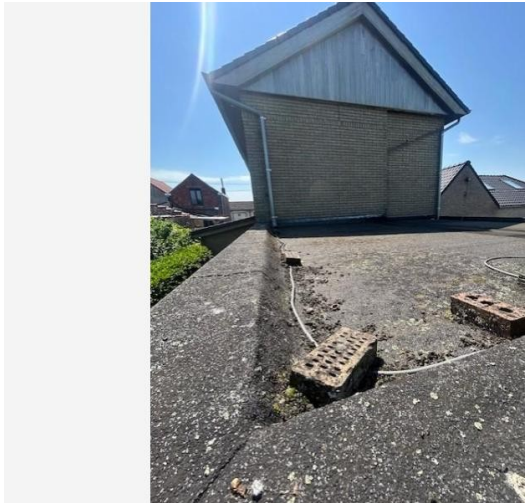
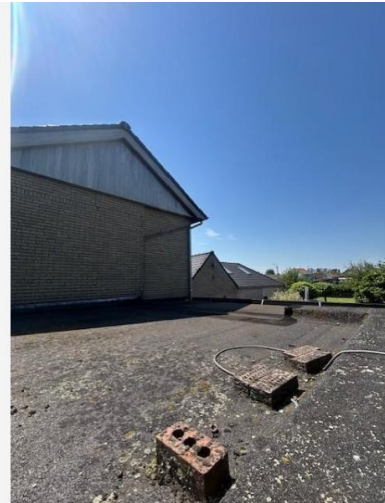
## Fiche 15: Roofing deel plat dak + balkon

Geen asbest

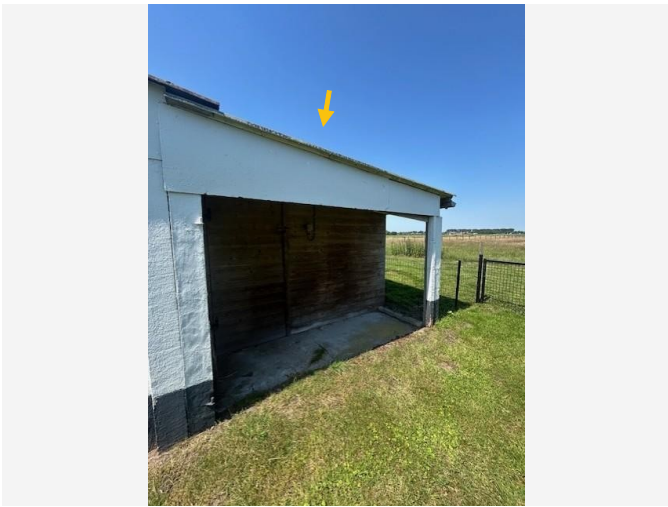
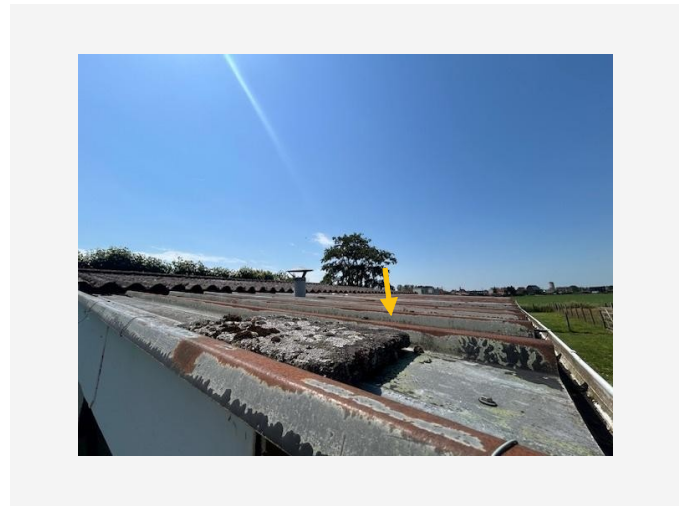
## Fiche 22: Metalen dak tweede deel stalling

| Beschrijving | Notitie | Terug te vinden op plannen |
|---|---|---|
| Fiche 22: Metalen dak tweede deel stalling | Op het tweede deel van het dak van de stalling zijn er metalen dak panelen aanwezig, deze zijn niet verdacht. | Plan 2.3: stalling plan |
