# Asbestinventarisatetest

Commelo 5, 3580 Beringen

Attestnummer : 20260818-000339.000

Uitgegeven op : 18.08.2026

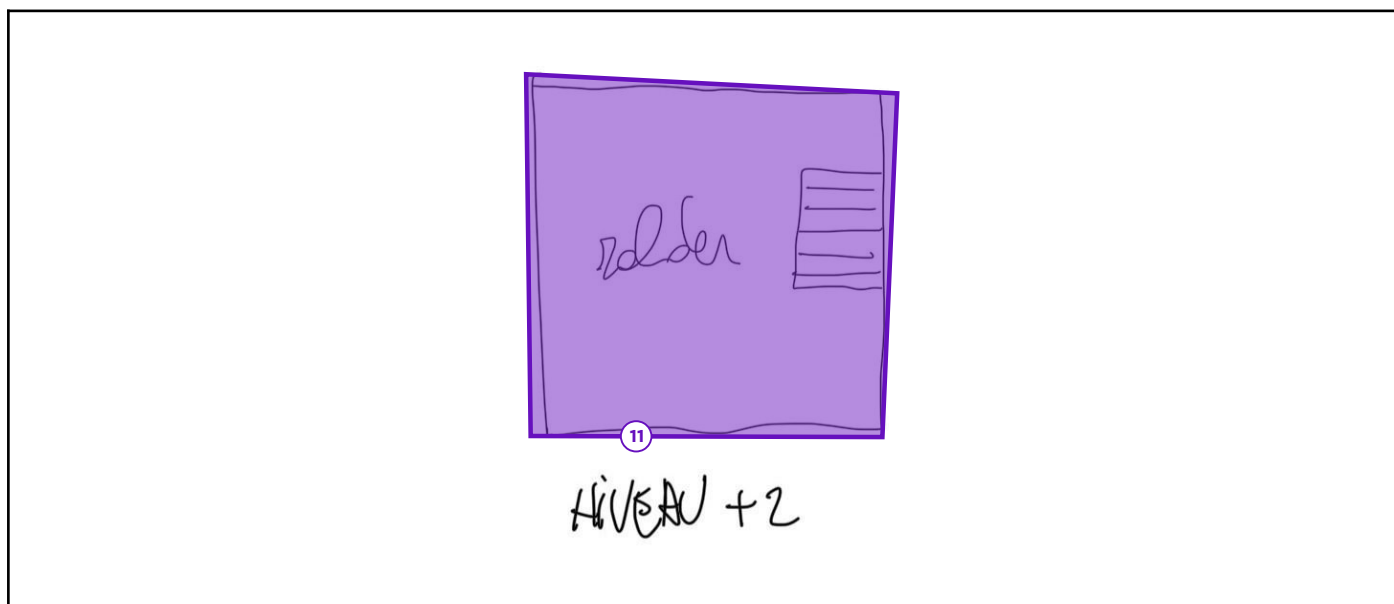
## Plan 2.3: - Niveau +2

| Beschrijving | Type | Actie |
|---|---|---|
| 11. Onderdak I Niet asbestverdacht | Overige ruimte of materiaal | - |

| <p>Fiche 11: Onderdak I Niet asbestverdacht</p> | <p>Het hellend dak van het hoofgebouw werd vernieuwd, onderdakfolie vastgesteld.</p> <p>De aan- of afwezigheid van een onderdak werd gecontroleerd, daar waar gecontroleerd werd tijdens het plaatsbezoek werd een niet asbestverdacht onderdak vastgesteld.</p> <p>Bij gebrek aan bereikbaarheid van het onderdak langs binnen (bijvoorbeeld bij afgewerkte zolders / daken / plafonds / wanden) en zonder het verwijderen van de eventueel aanwezige isolatie, gebeurt de inspectie langs buiten door middel van het opheffen van een pan. Opheffen van dakbeddeking zoals: (metalen) platen, golfplaten, leien, afwerkingslagen van platte daken is niet mogelijk zonder aanvullend destructief onderzoek. Dit onderzoek beperkt zich echter tot niet-destructief onderzoek. Onderdaken kunnen mogelijks uit asbesthoudend menuiserie bestaan. Inspectie van hoogtes (opheffen van een pan) boven 3,50 meter van de vaste grond en ruimtes onder 1,50 meter van zolders vallen buiten dit onderzoek.</p> | <p>Plan 2.3: - Niveau +2</p> |

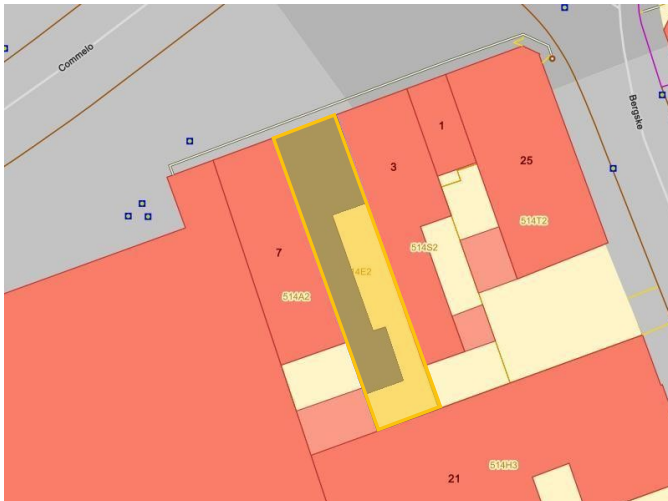
## Fiche 5: Niet-destructief en geen aanvullend onderzoek

Situeringsfoto

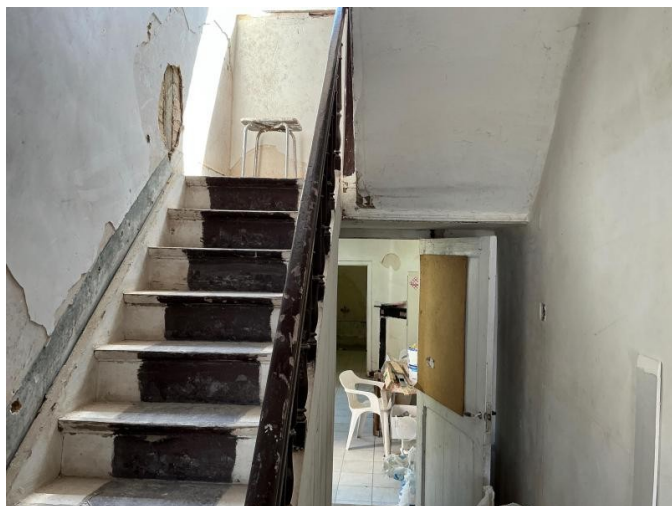
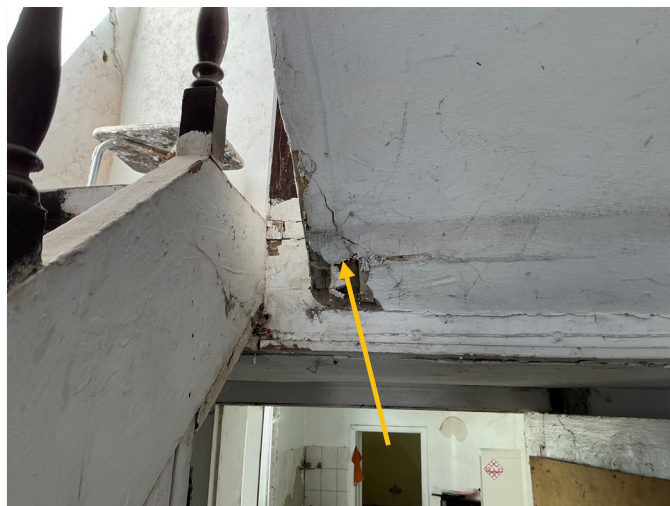
## Fiche 8: Zichtbaar plafondpleisterwerk

Geen asbest

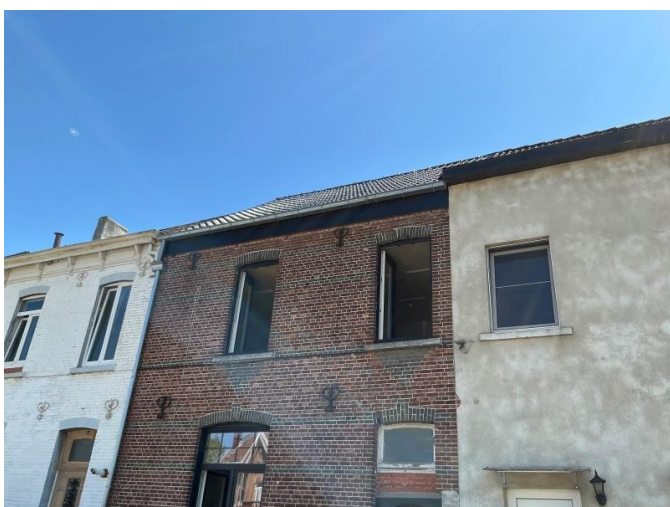
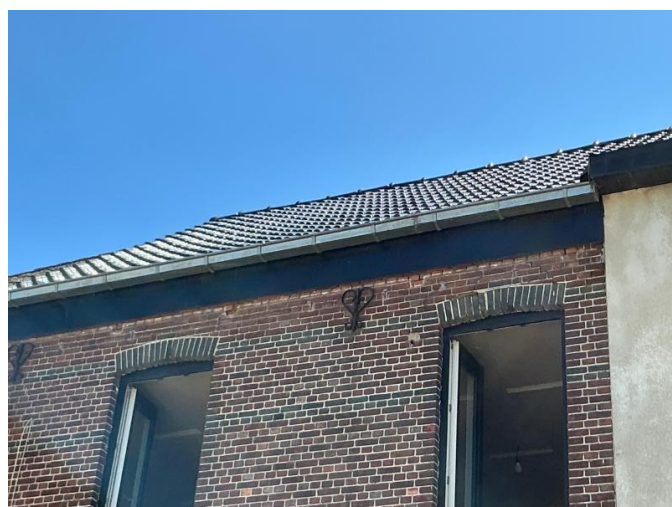
## Fiche 12: Dakbedekking | Niet asbestverdacht

| <p>Fiche 12: Dakbedekking I Niet asbestverdacht</p> | <p>De dakbedekking (buitenzijde) is niet-asbestverdacht.</p> <p>Woning = dakpannen, metalen afdak achteraan (achter achterbouw).</p> <p>Aanduidingen op de constructieplannen vormen louter een indicatie waar deze toepassing (onder meer) aanwezig is of kan zijn. Aan de gegeven informatie kunnen geen rechten worden ontleend.</p> <p>De inspectie van het materiaal van de dakbedekking gebeurde langs de buitenzijde van de constructie.</p> <p>Aanduidingen op de constructieplannen vormen louter een indicatie waar deze toepassing (onder meer) aanwezig is of kan zijn. Aan de gegeven informatie kunnen geen rechten worden ontleend.</p> <p>De inspectie van het materiaal van de dakbedekking gebeurde langs de buitenzijde van de constructie.</p> | <p>-</p> |
