# Asbestinventarisat attest

Brusselsesteenweg 666, 1731 Asse

Attestnummer : 20260727-000244.000

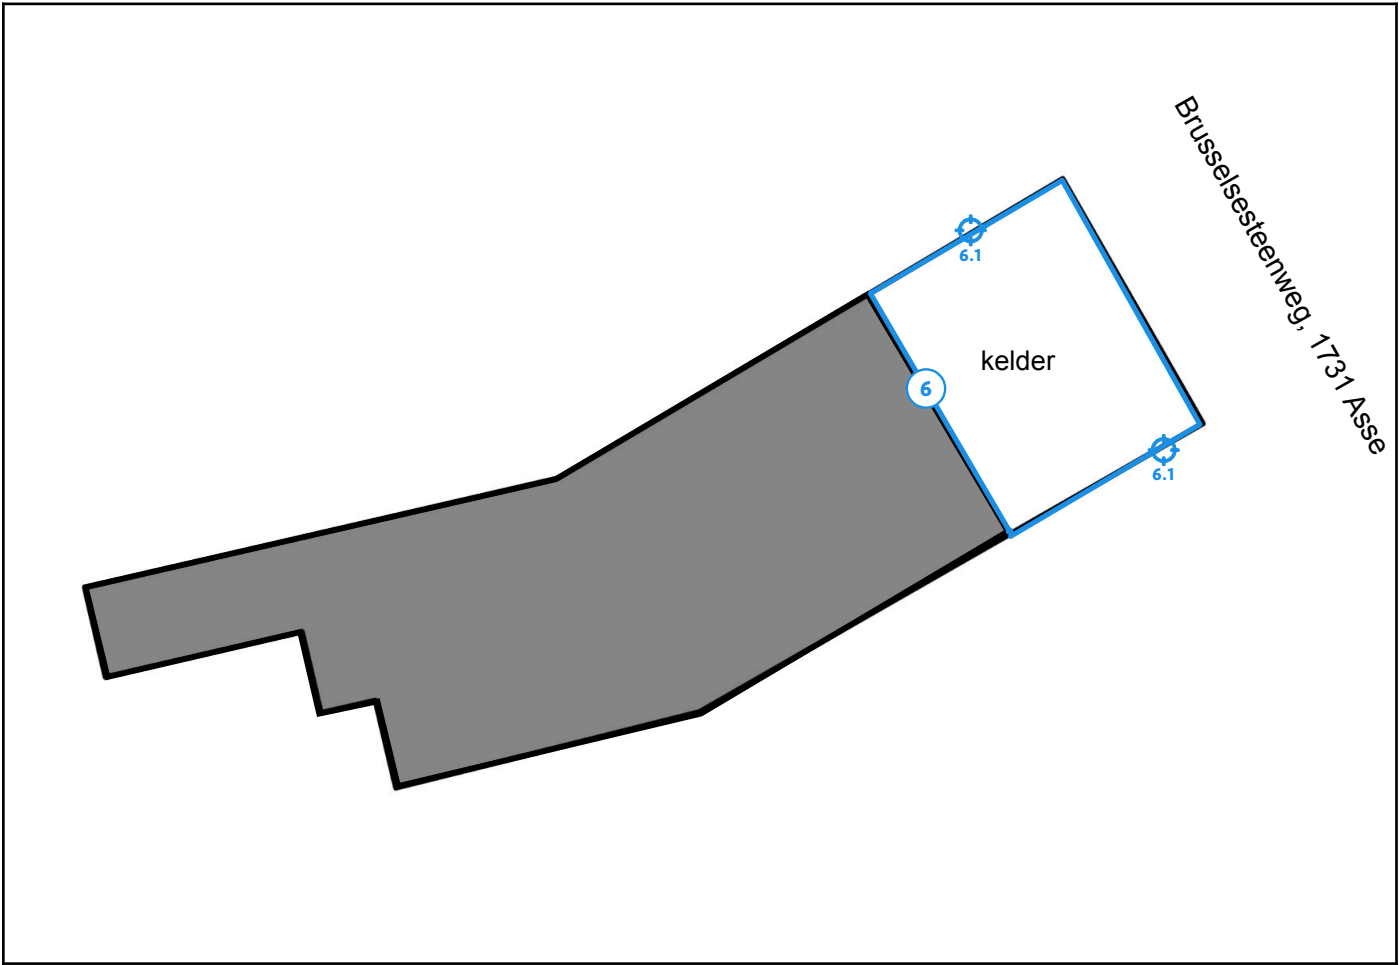
# Plan 1.1: Hoofdgebouw kelder

| Beschrijving | Type | Actie |
|---|---|---|
| 6.1 Code: A4 | Mengmonster | - |

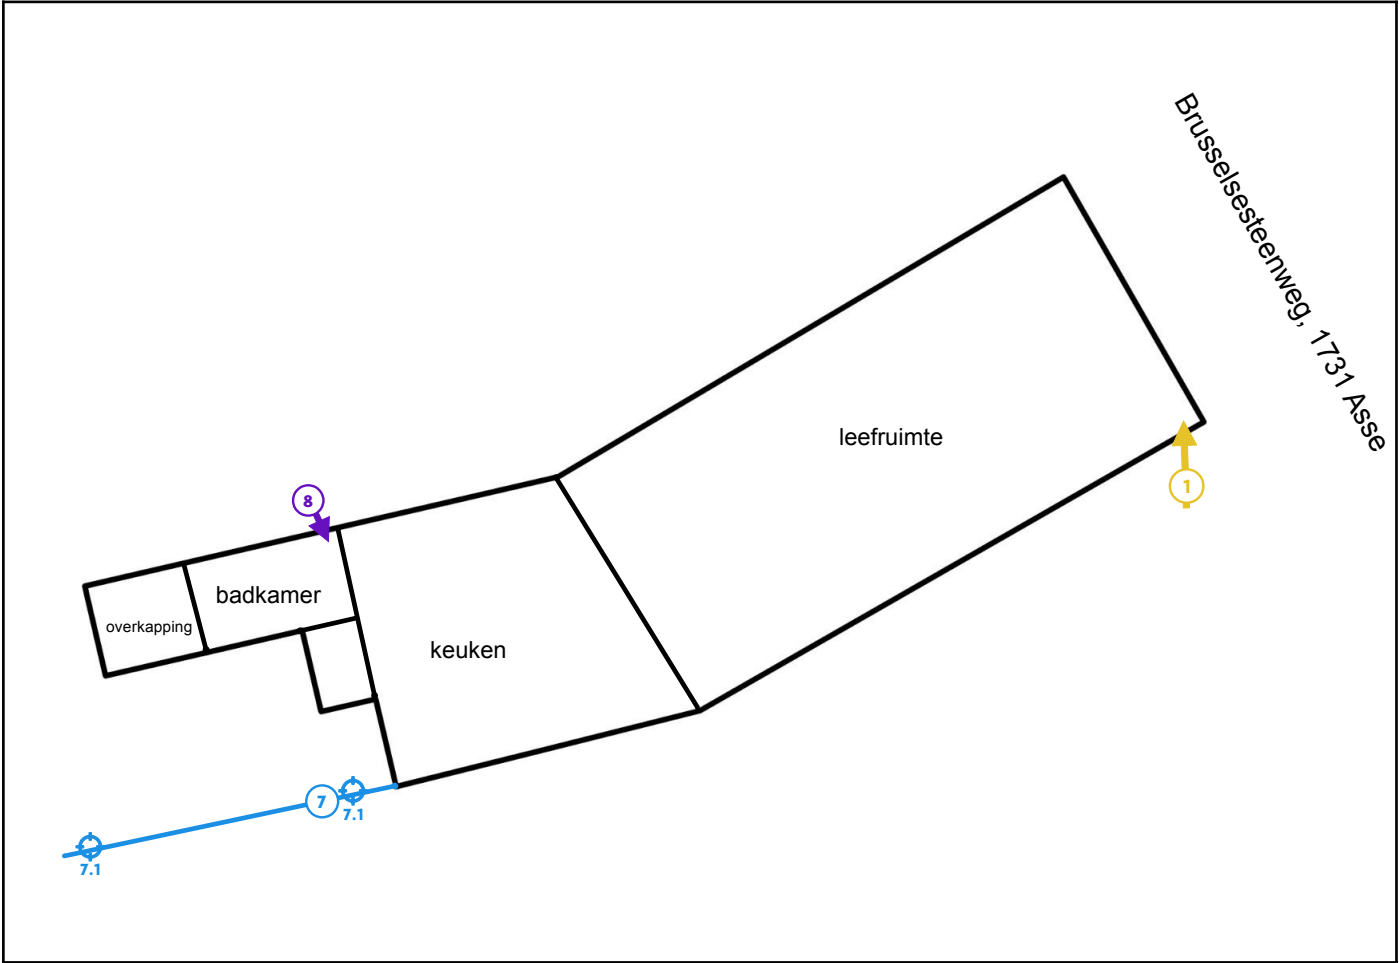
# Plan 1.2: Hoofdgebouw GLV

| Beschrijving | Type | Actie |
|---|---|---|
| 8. CV-ketel (niet verdacht) | Overige ruimte of materiaal | - |

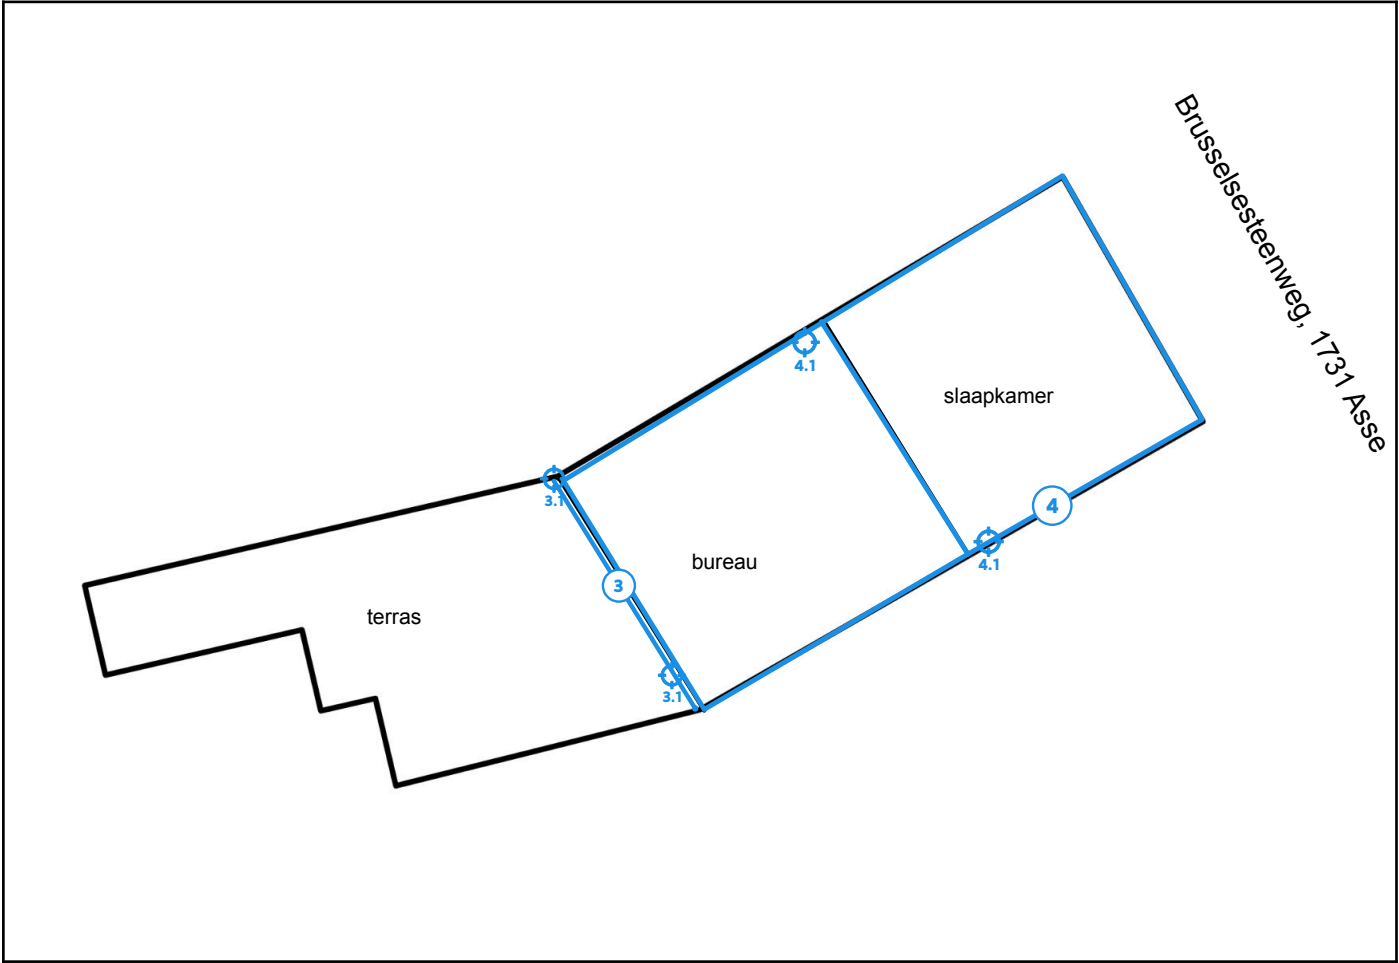
# Plan 1.3: Hoofdgebouw +1

| Beschrijving | Type | Actie |
|---|---|---|
| 4.1 Code: A1 | Mengmonster | - |

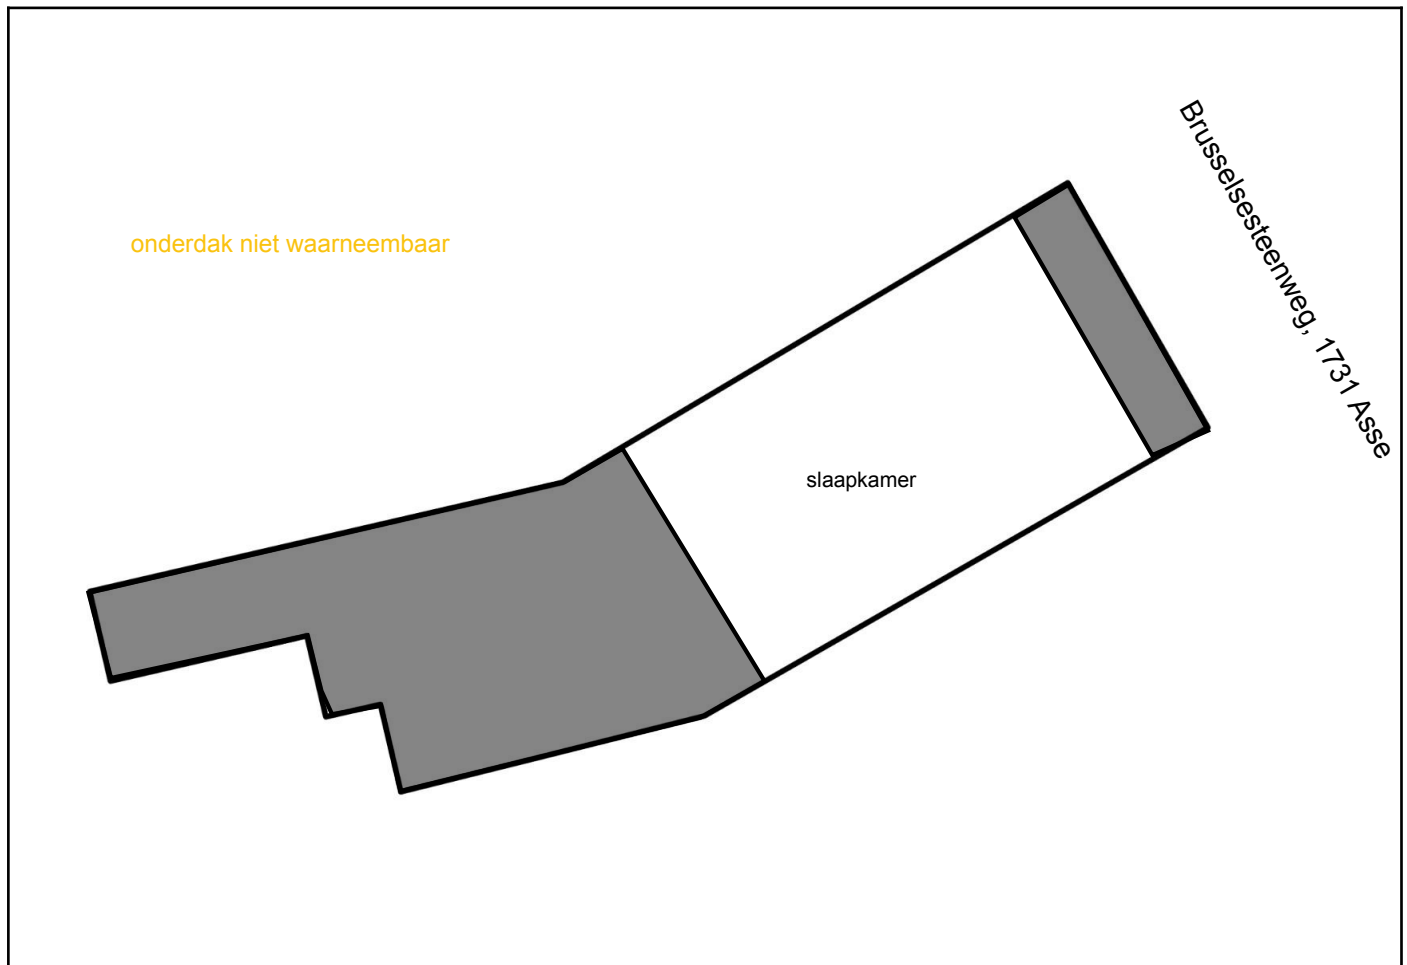
## Plan 1.4: Hoofdgebouw +2

| Beschrijving | Type | Actie |
|---|---|---|
| 10. Onderdak (niet waarneembaar) | Overige ruimte of materiaal | - |

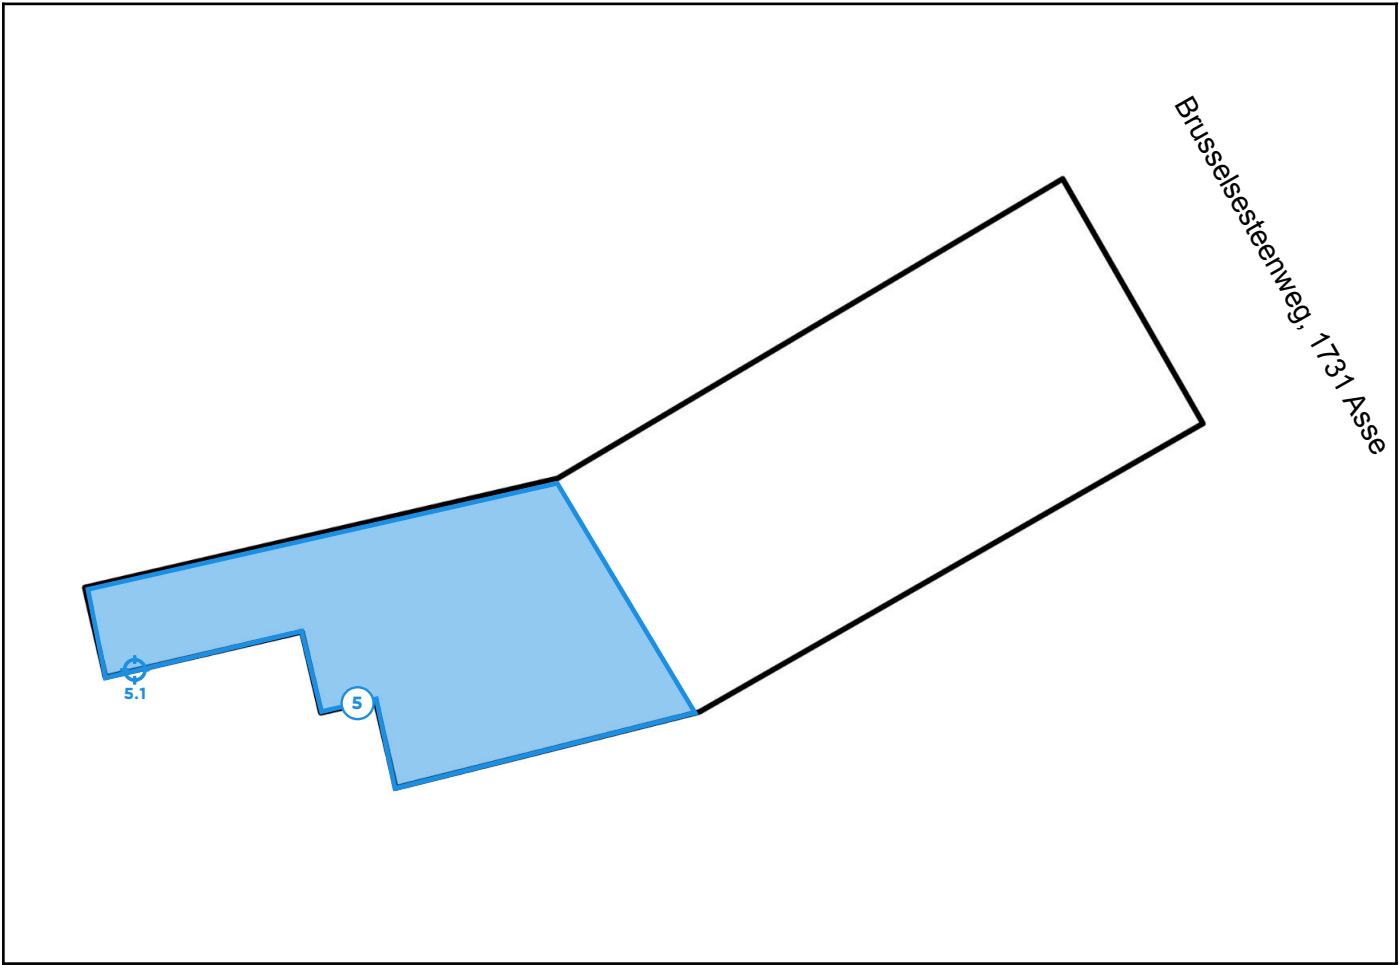
# Plan 1.5: Hoofdgebouw dakenplan

| Beschrijving | Type | Actie |
|---|---|---|
| 5.1 Code: A2 | Puntmonster | - |

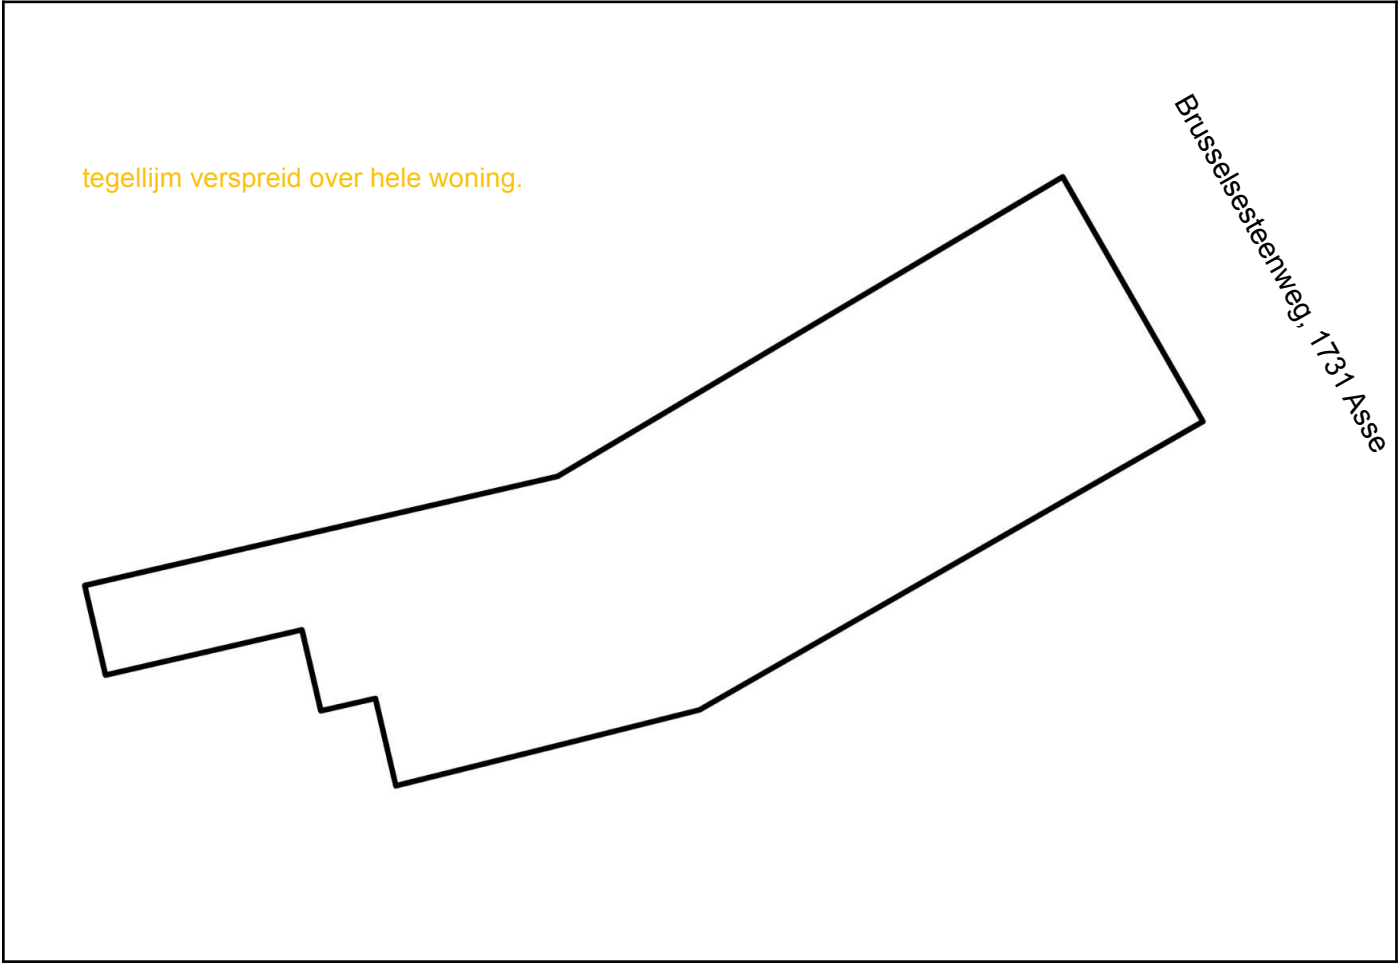
# Plan 1.6: Hoofdgebouw overzichtsplan

| Beschrijving | Type | Actie |
|---|---|---|
| 2. Faiencetegels (lijm) | Advies | - |
