# Asbestinventarisatetest

Wilde Rozenlaan 11, 1731 Asse

Attestnummer : 20240609-000145.000

Uitgegeven op : 09.06.2024

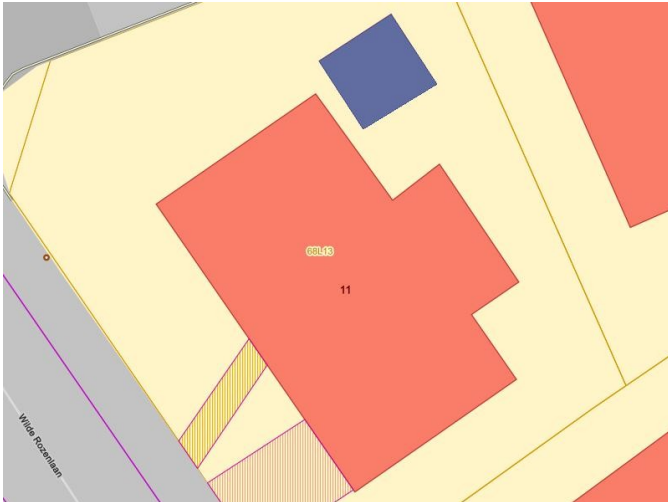
## Zone 1: Bijgebouw

- 0 Asbestmaterialen
- 0 Beperkingen
- 0 Uitsluitingen
- 0 Roerende goederen
- 0 Puin, steenslag, (water)bodem
- 0 Adviezen
- 0 Geen asbest

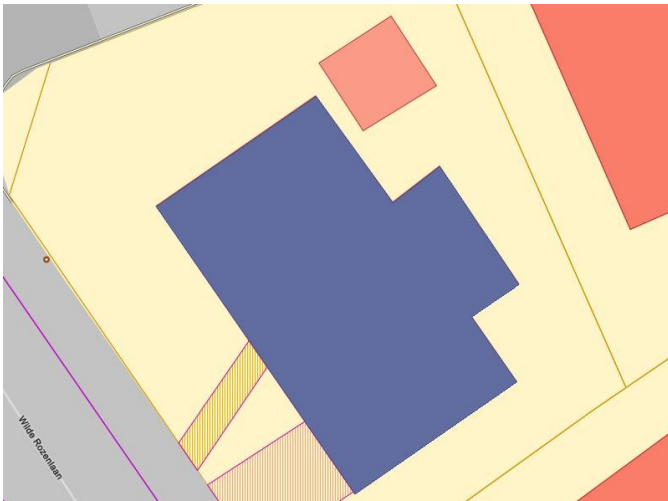
## Zone 2: Hoofdgebouw

### 2 Asbestmaterialen
