# Asbestinventarisatetest

Brugstraat 77, 3550 Heusden-Zolder

Attestnummer : 20260806-000255.000

**Niet-asbestveilig**

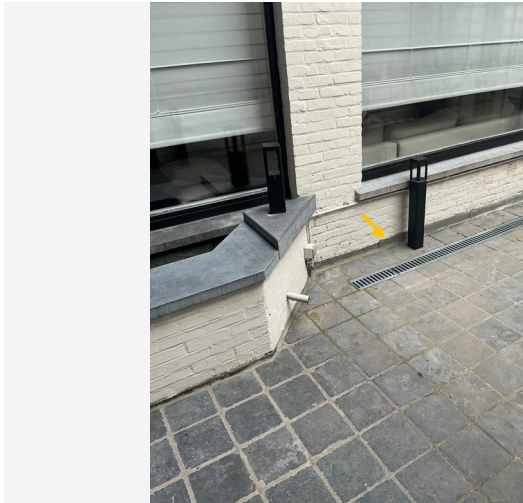
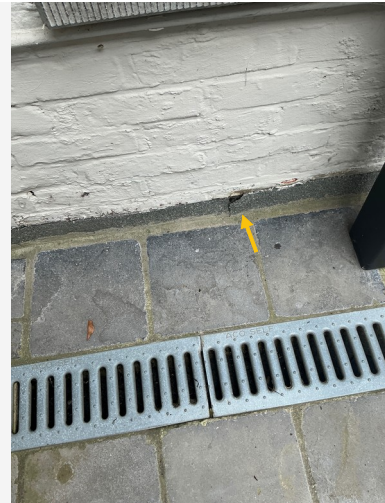
| Opmerking | <p>Er werd een staal genomen aan een uitstekend stuk roofing waardoor de waterdichtheid niet in het gedrang komt.</p> <p>Er kan niet uitgesloten worden dat er onderlagen aanwezig zijn (bij dakwerken extra controle aangewezen)</p> <p>De vermelde oppervlaktes, diktes en volumes betreffen een beredeneerde schatting. Er worden geen rechten verleend aan deze oppervlaktes/diktes/volumes.</p> |
