# Asbestinventarisatetest

Slagmanstraat 13, 9080 Lochristi

Attestnummer : 20260820-000257.000

## Zone 1: Woning

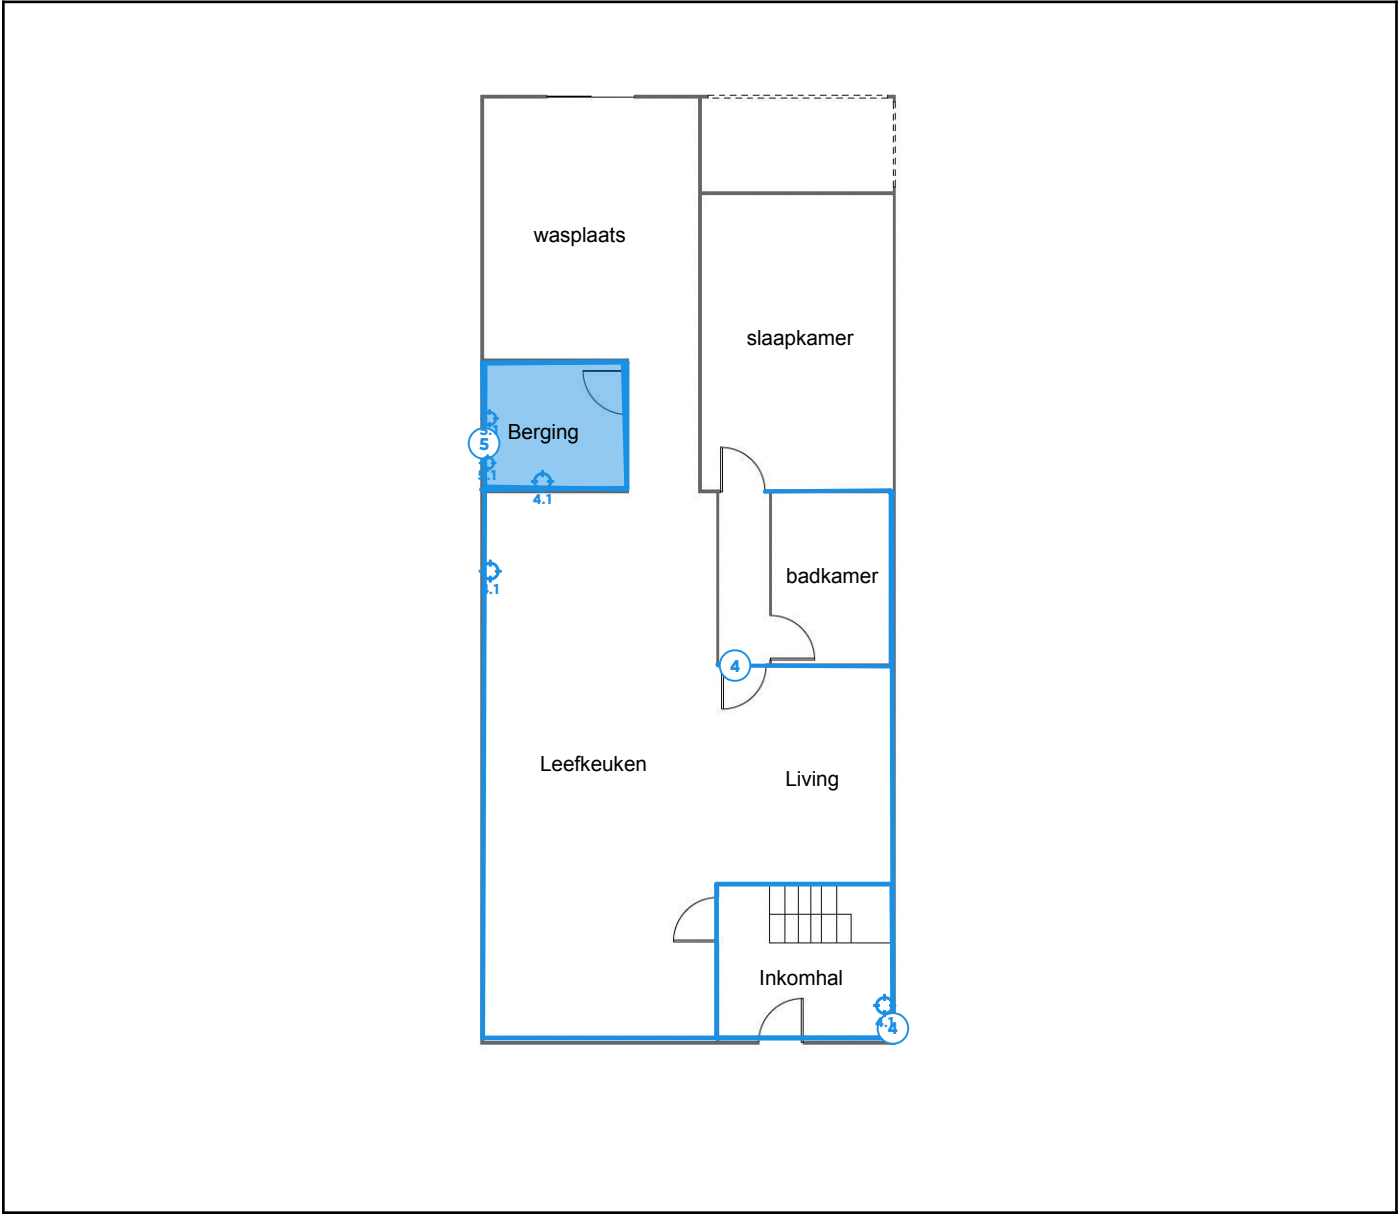
## Plan 1.2: Gelijkvloers (pleisterwerk)

| Beschrijving | Type | Actie |
|---|---|---|
| 5.1 Code: MM02 | Mengmonster | - |

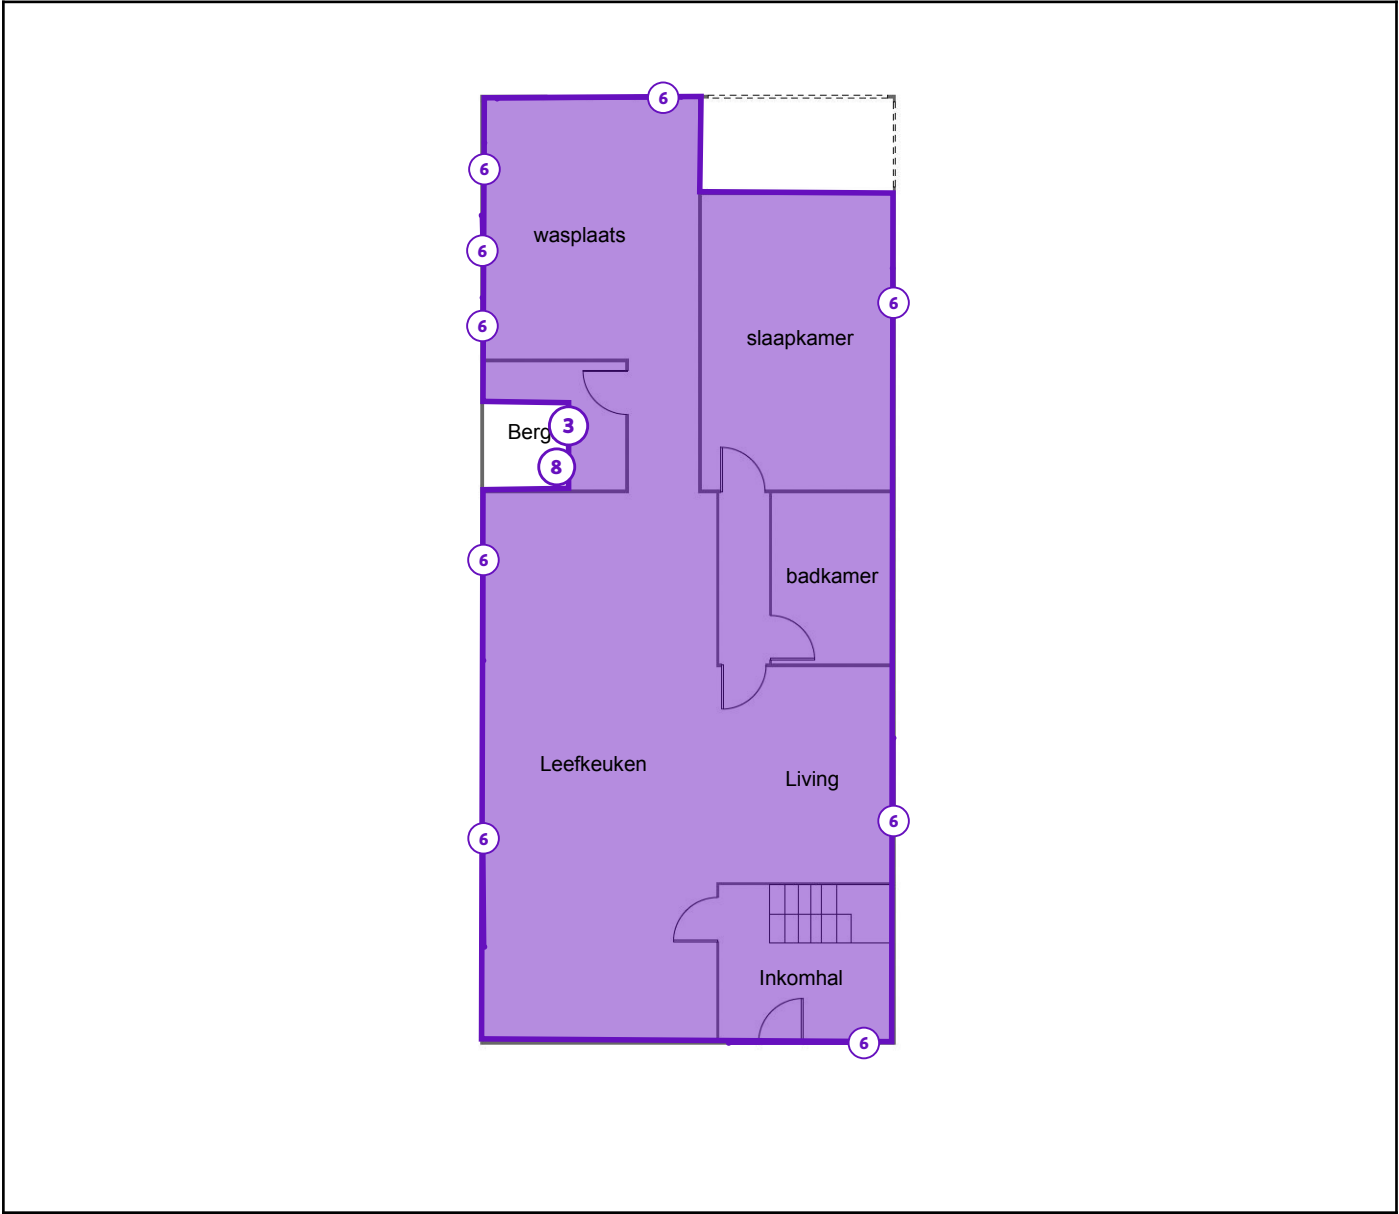
# Plan 1.3: Gelijkvloers (adviezen)

| Beschrijving | Type | Actie |
|---|---|---|
| 8. Materialen aan de stookketel (dichtingen, isolerend materiaal) - 2021 | Overige ruimte of materiaal | - |

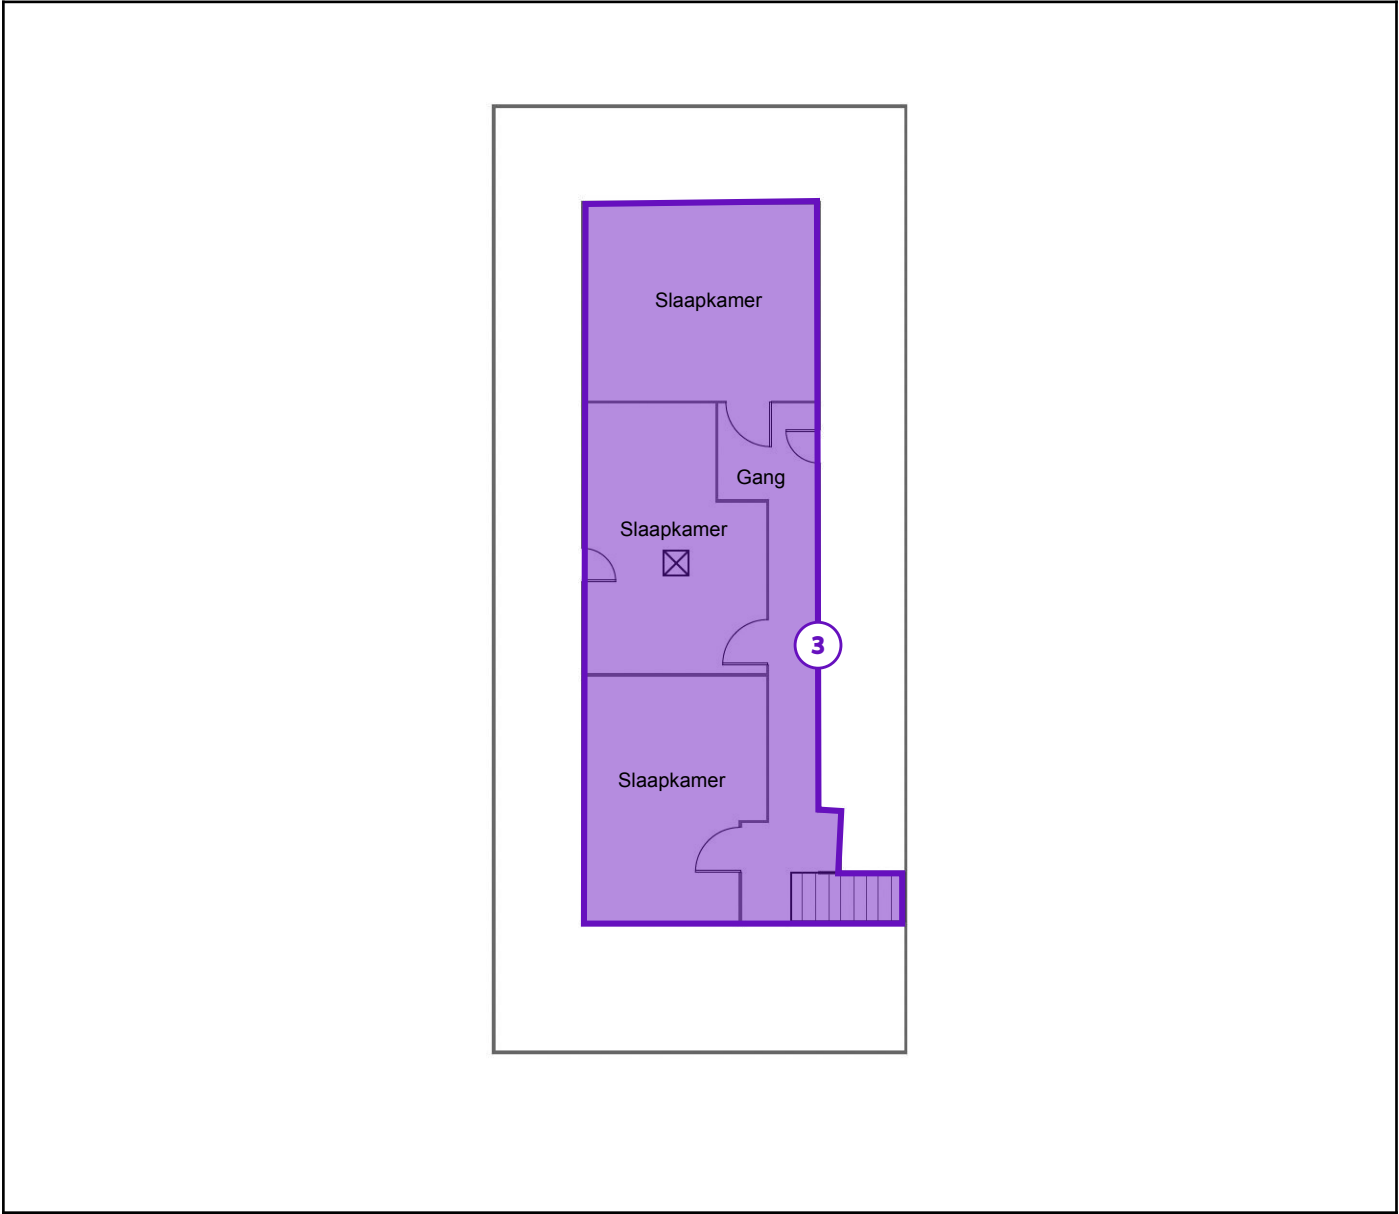
## Plan 1.6: Verdieping (adviezen)

| Beschrijving | Type | Actie |
|---|---|---|
| 3. Plafonds opgebouwd uit niet asbestverdacht materiaal | Advies | - |
