# Asbestinventarisatetest

Kruidenlaan 24, 1742 Ternat

Attestnummer : 20260723-000065.000

**Niet-asbestveilig**

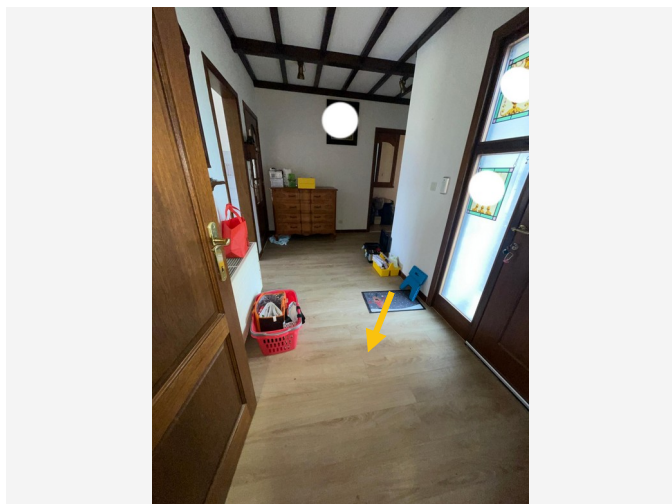
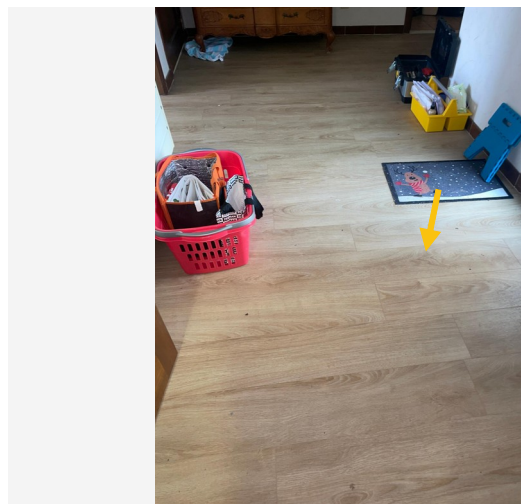
| Basis voor advies | De asbestdeskundige beoordeelt het materiaal als niet-asbestverdacht. |
| Primaire drager | Vloer |

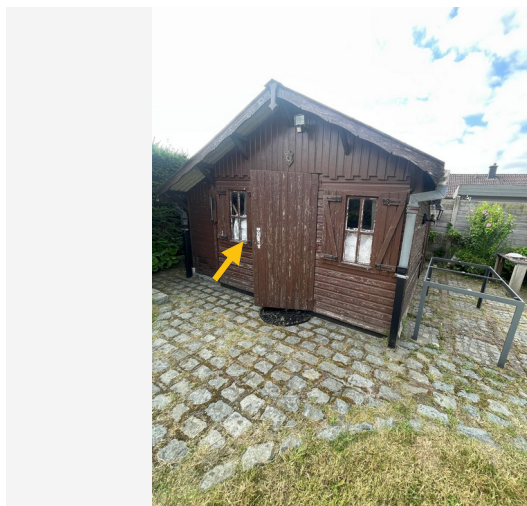
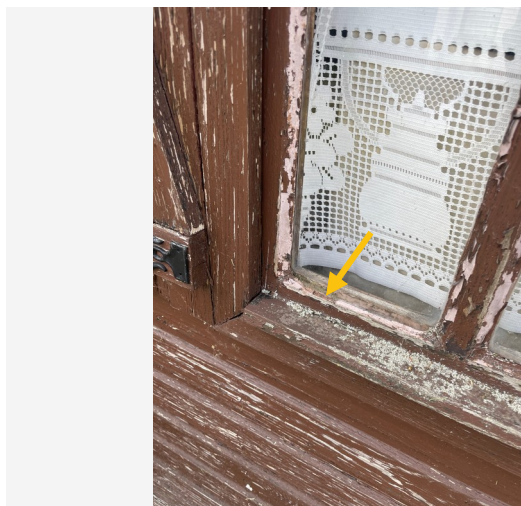
| Gebondenheid bindmiddel | Niet-hechtgebonden |

Geen asbest

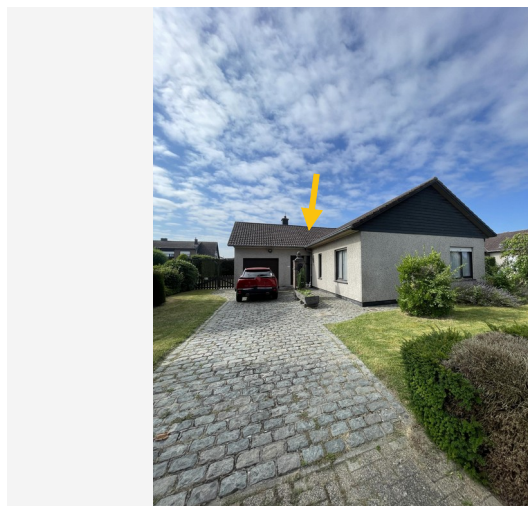
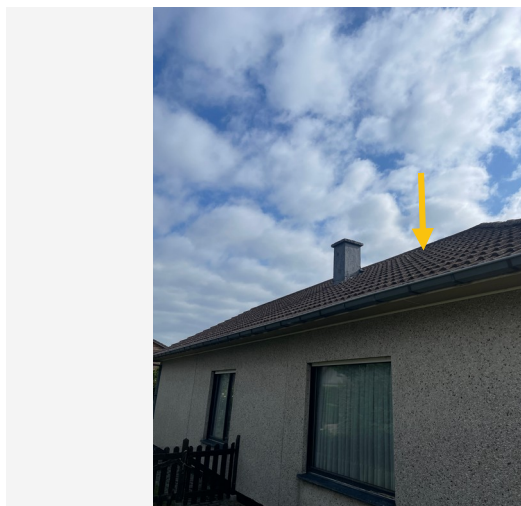
### Fiche 17: Dakbedekking niet verdacht

| Beschrijving | Notitie | Terug te vinden op plannen |
|---|---|---|
| Fiche 19: Materialen onder de dakbedekking (onderdak) | Geen asbestverdacht onderdak aanwezig. | Plan 1.7: Woning plan - Dak |
