# Asbestinventarisatattest

Diegemstraat 19/022, 1930 Zaventem

Attestnummer : 20251007-000275.000

Uitgegeven op : 07.10.2025

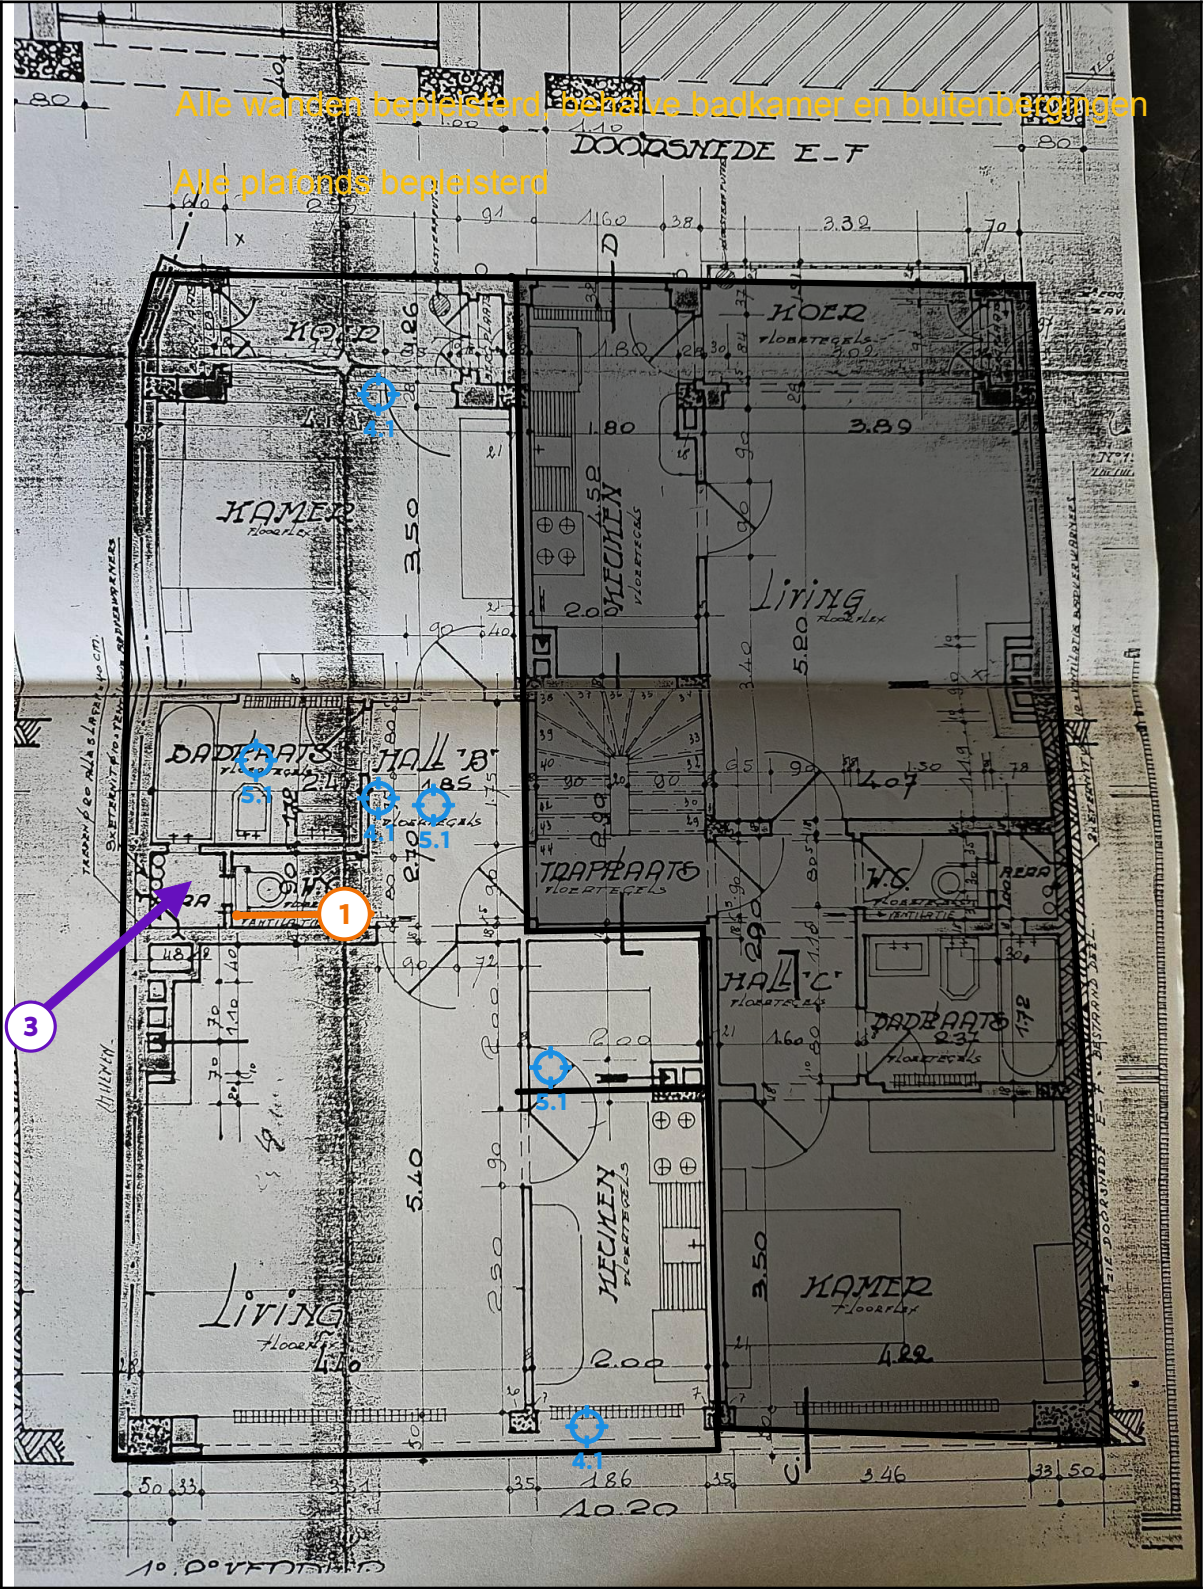
Plan 1.1: Plan

- 1 Asbestmateriaal**
- 0 Beperkingen
- 0 Uitsluitingen
- 0 Roerende goederen
- 0 Puin, steenslag, (water)bodem
- 1 Advies**
- 2 Geen asbest**

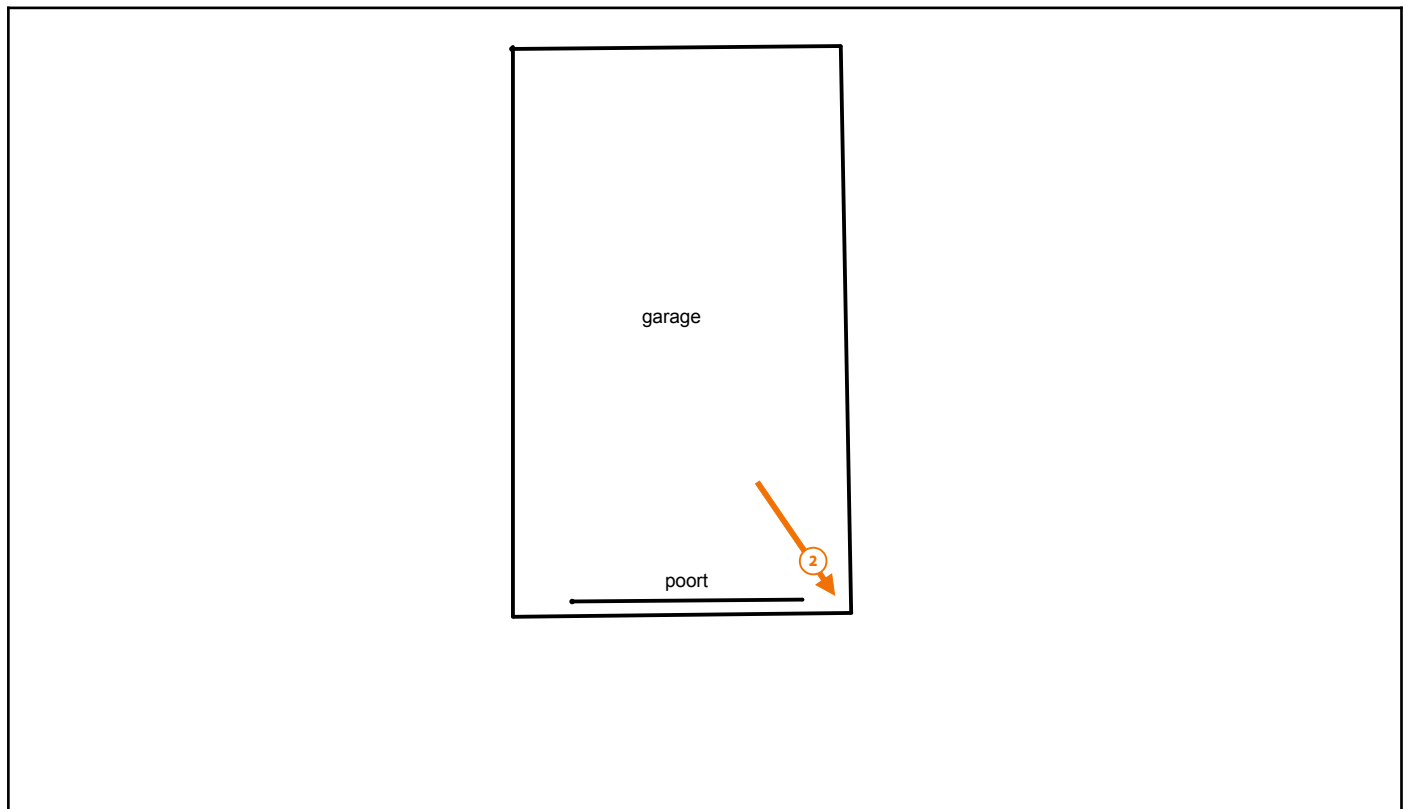
## Plan 2.1: plan

| Beschrijving | Type | Actie |
|---|---|---|
| 2. Regenwaterafvoerbuīs | Asbestmateriaal | Verwijderen |
