# Asbestinventarisatetest

Ruitersstraat 27, 3201 Aarschot

Attestnummer : **20260730-000105.000**

Uitgegeven op : **30.07.2026**

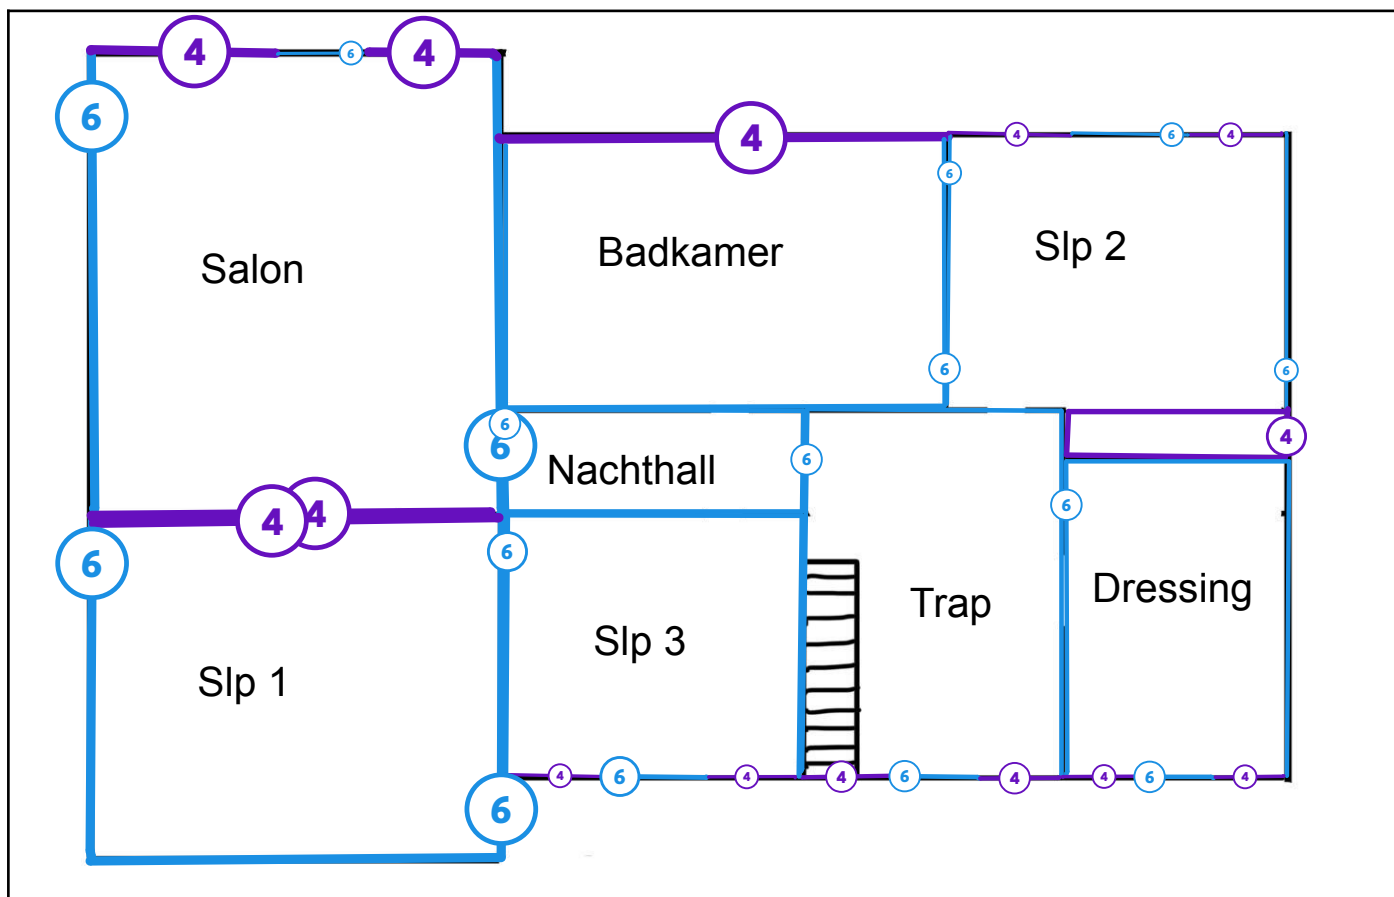
## Plan 1.3: Grondplan verdieping

| Beschrijving | Type | Actie |
|---|---|---|
| 6. Pleisterwerk muren | Geen asbest | - |

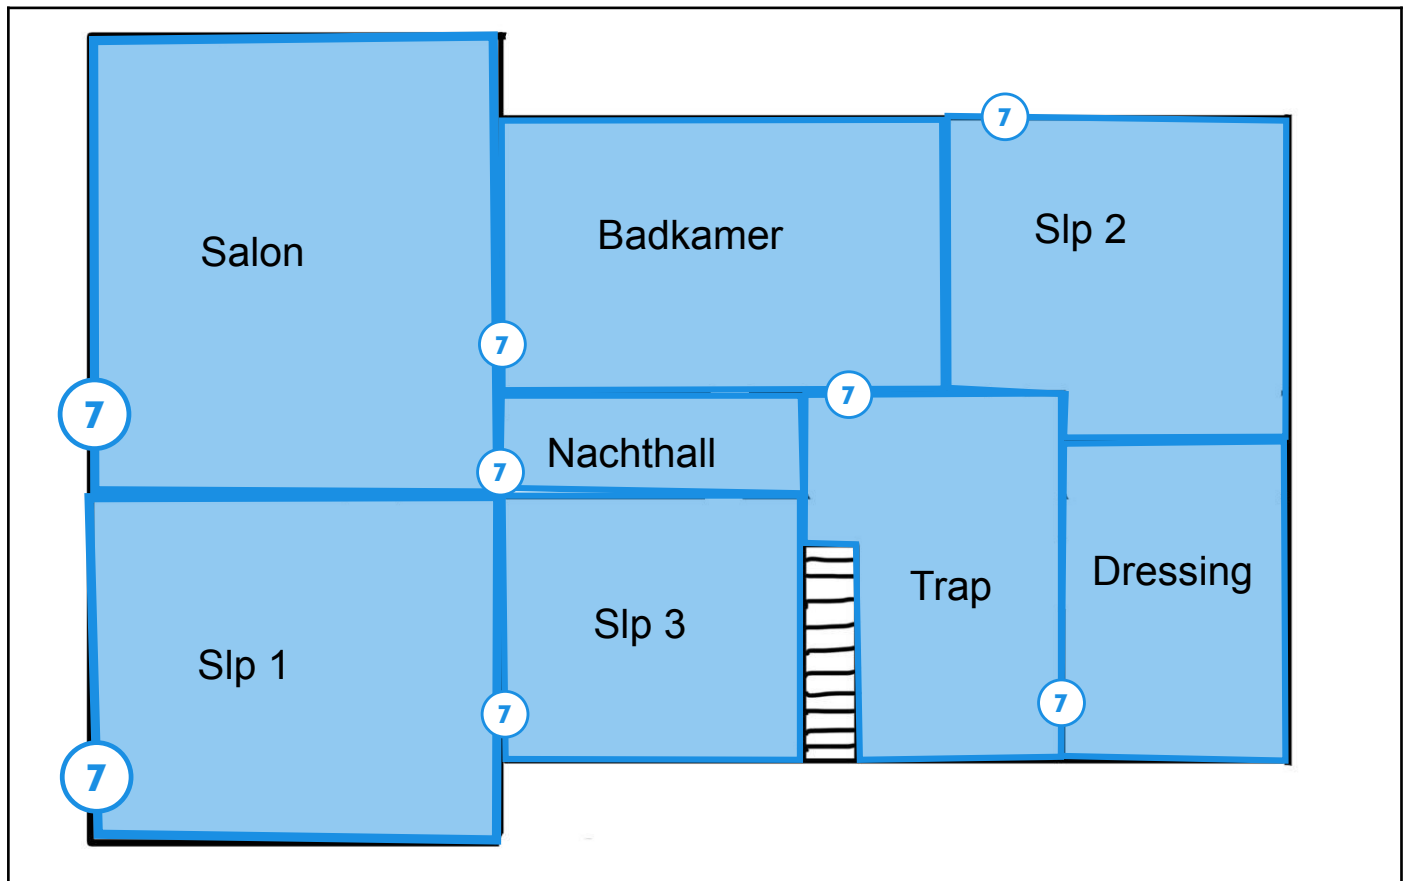
## Plan 1.4: Grondplan verdieping

| Beschrijving | Type | Actie |
|---|---|---|
| 7. Pleisterwerk plafonds | Geen asbest | - |

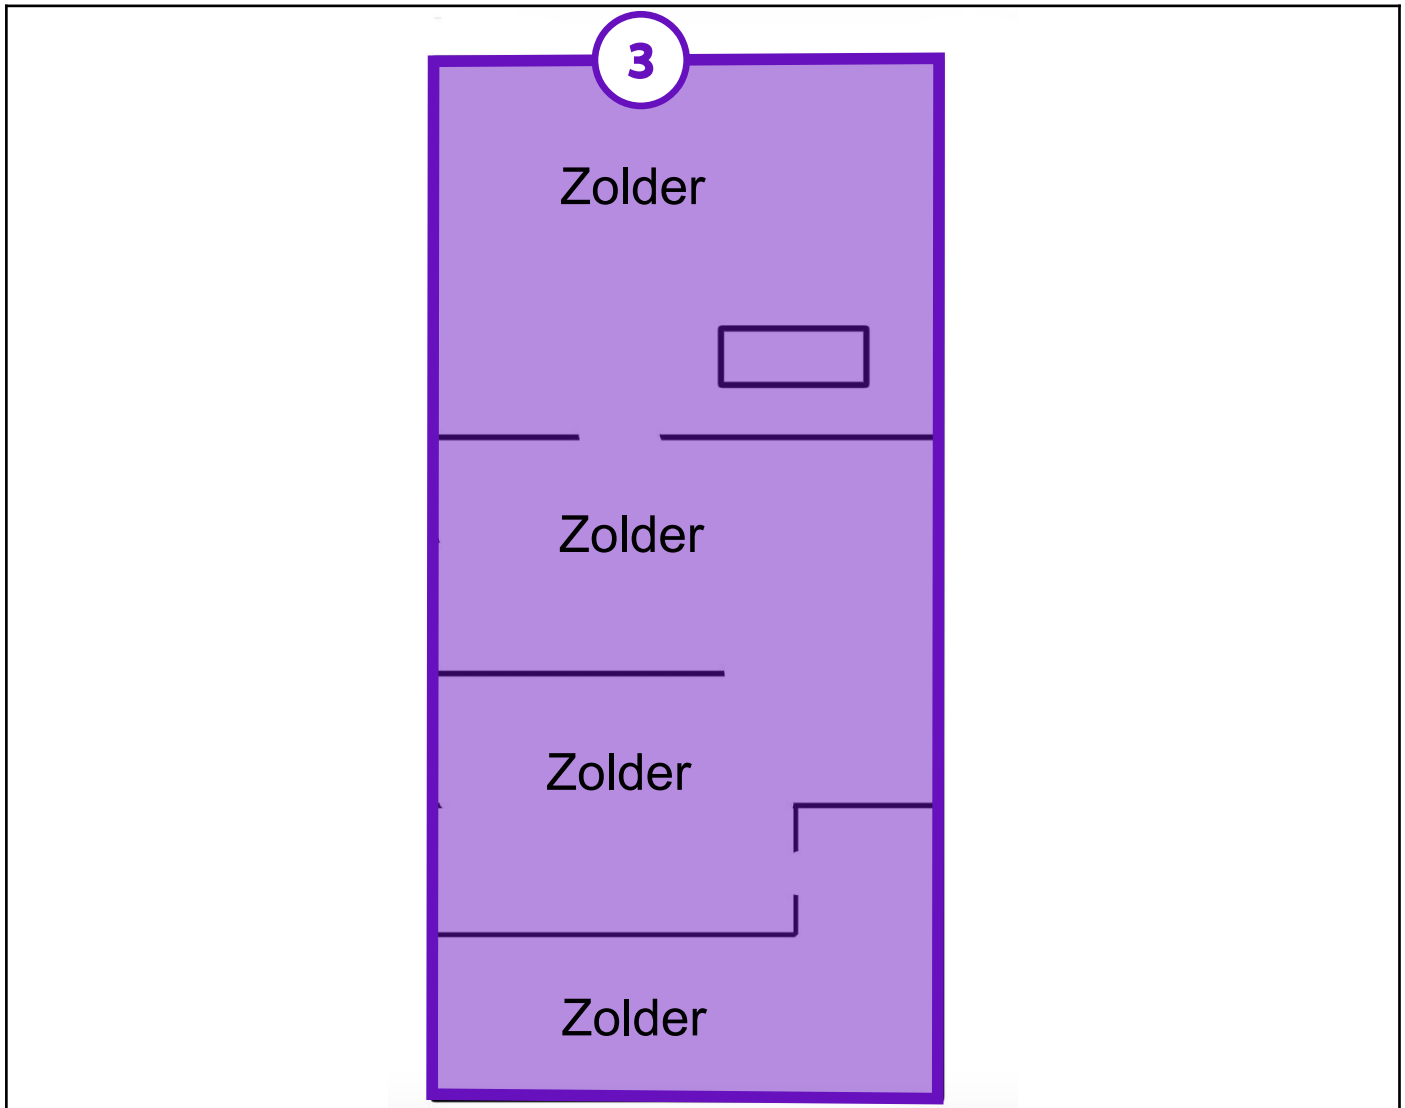
## Plan 1.5: Grondplan zolder

| Beschrijving | Type | Actie |
|---|---|---|
| 3. Valse plafonds | Advies | - |
