# Asbestinventarisatetest

24652G0211/00S000 - Ruitersstraat 27 , 3201 Aarschot.

Attestnummer : **20260730-000103.000**

Uitgegeven op : **30.07.2026**

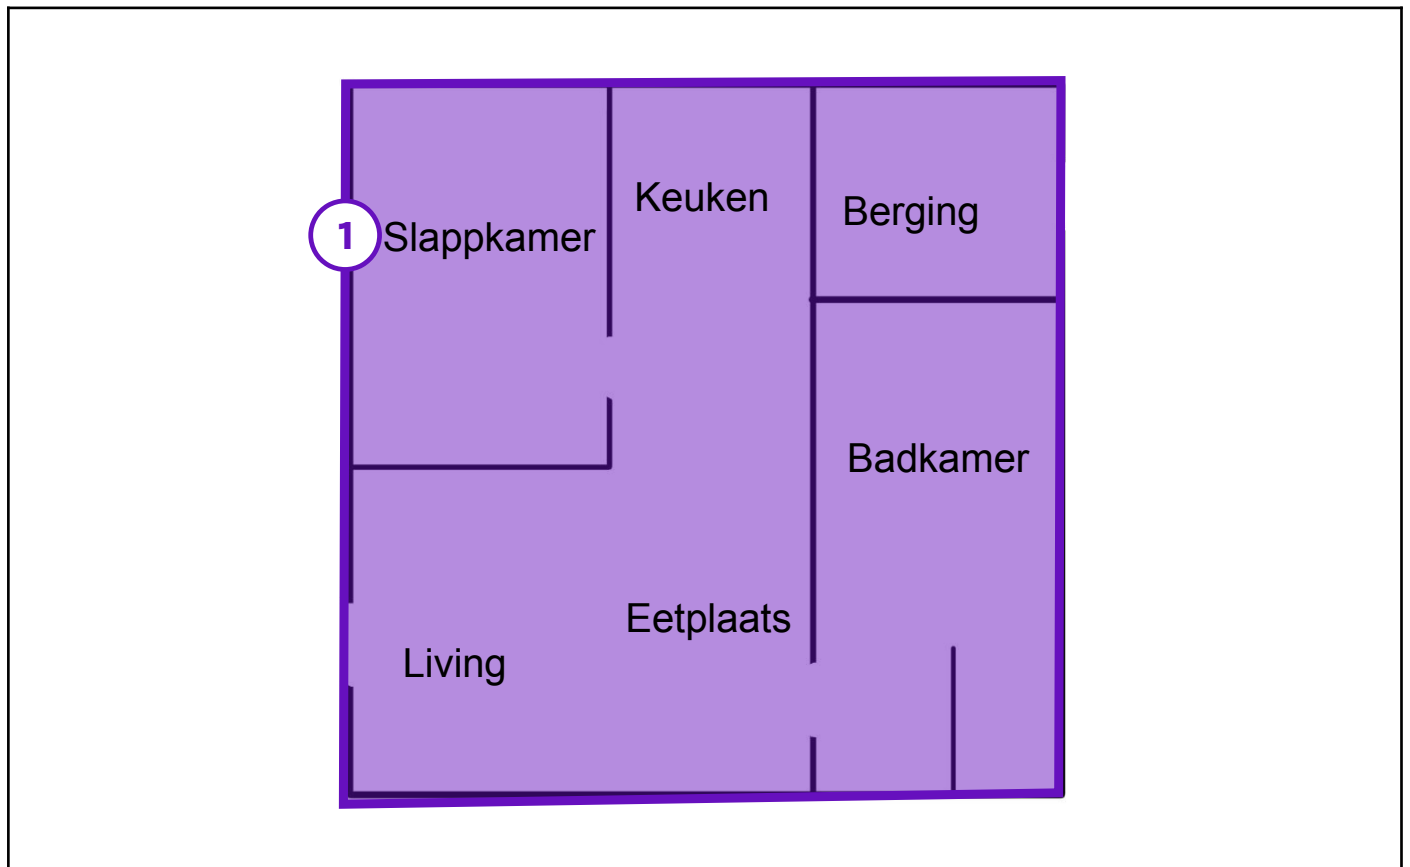
## Plan 1.2: Grondplan gelijkvloers

| Beschrijving | Type | Actie |
|---|---|---|
| 1. Valse plafonds | Advies | - |

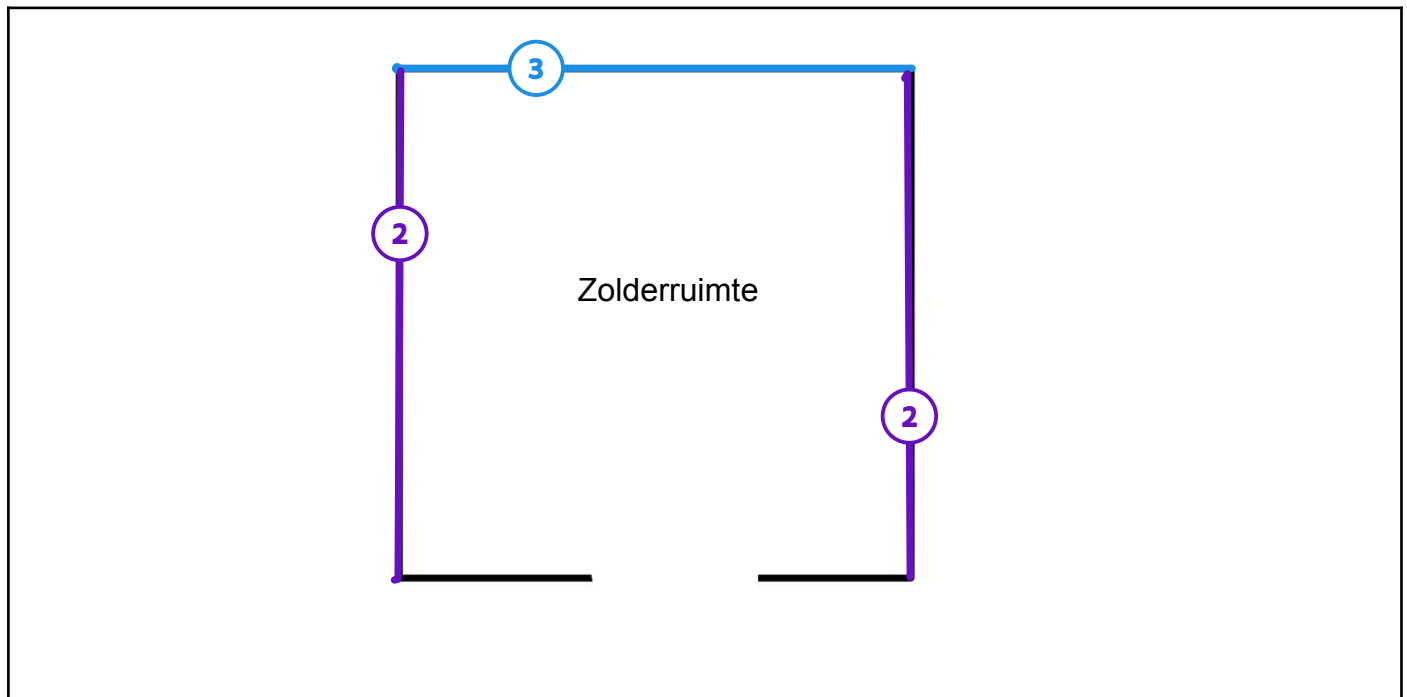
## Plan 1.3: Grondplan zolderruimte

| Beschrijving | Type | Actie |
|---|---|---|
| 3. Pleisterwerk muren | Geen asbest | - |
