# Asbestinventarisatattest

Postelsebaan 64, 2470 Retie

Attestnummer : 20260816-000088.000

Uitgegeven op : 16.08.2026

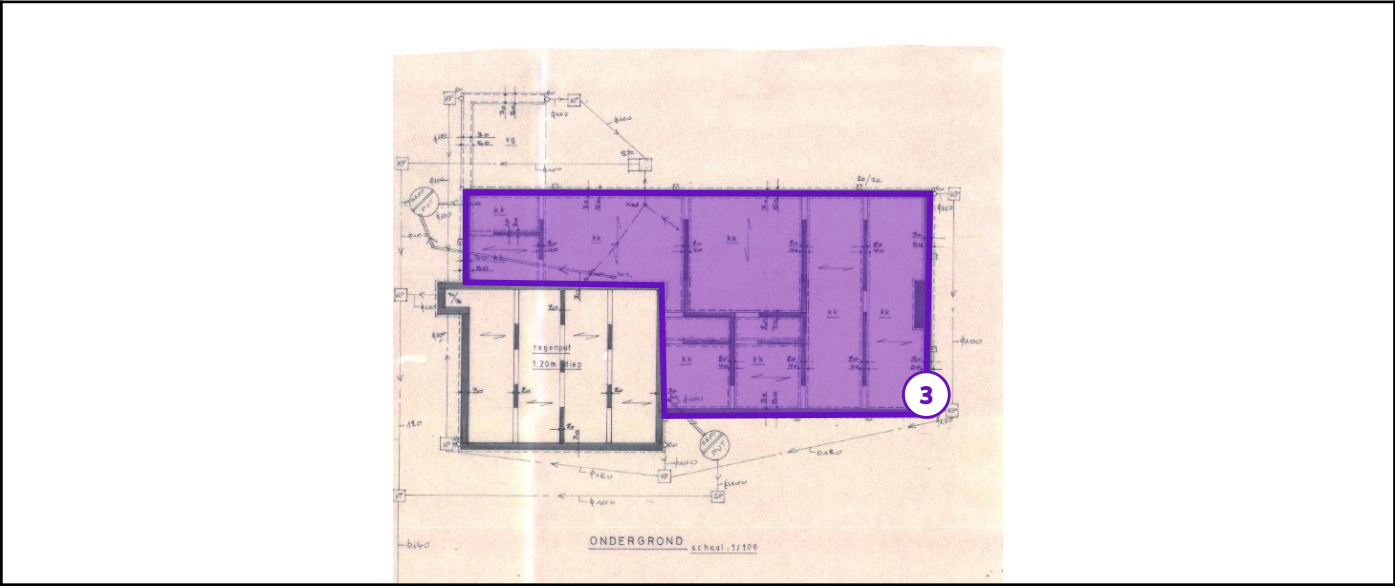
# Plan 1.1: Woning - fundering

| Beschrijving | Type | Actie |
|---|---|---|
| 3. Woning - Beperking voor kruipkelder | Beperking | - |

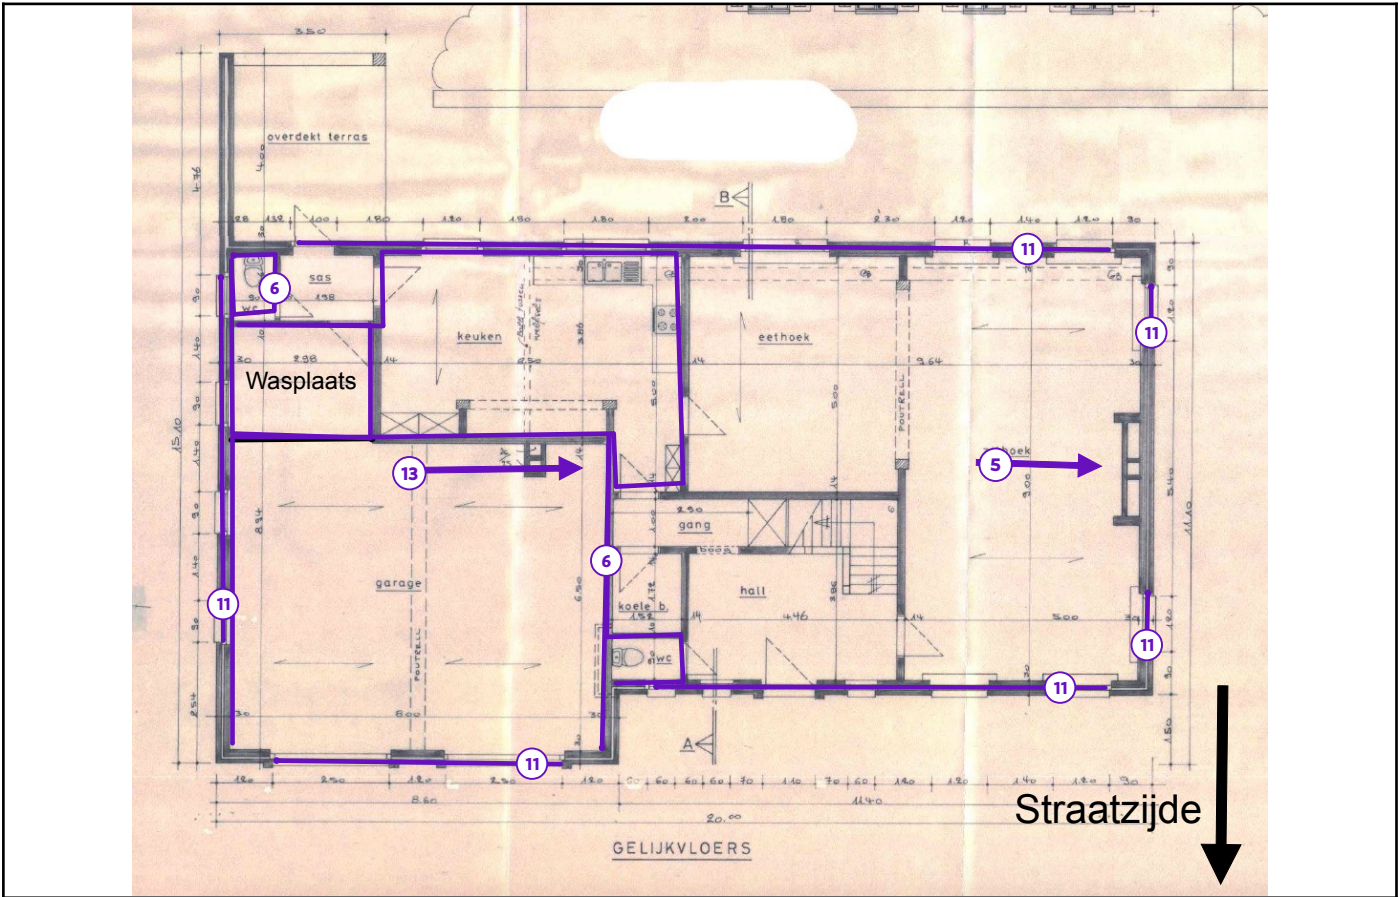
# Plan 1.2: Woning - gelijkvloers

| Beschrijving | Type | Actie |
|---|---|---|
| 5. Woning - Kachel met bouwjaar > 2001 | Advies | - |
| 6. Woning - Faiencetegels + tegellijm | Advies | - |

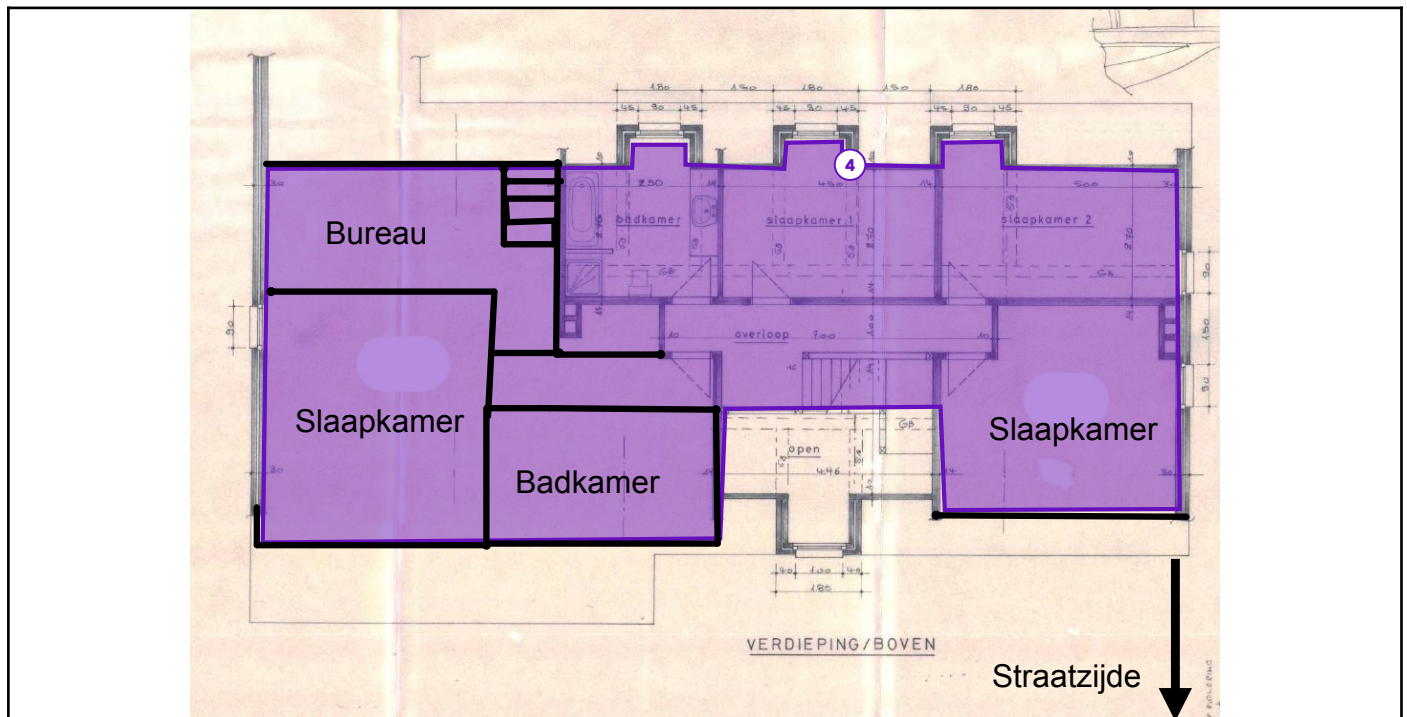
### Plan 1.6: Woning - verdiep 1 (vloer)

| Beschrijving | Type | Actie |
|---|---|---|
| 4. Woning - Vloerbekleding eerste verdieping | Advies | - |

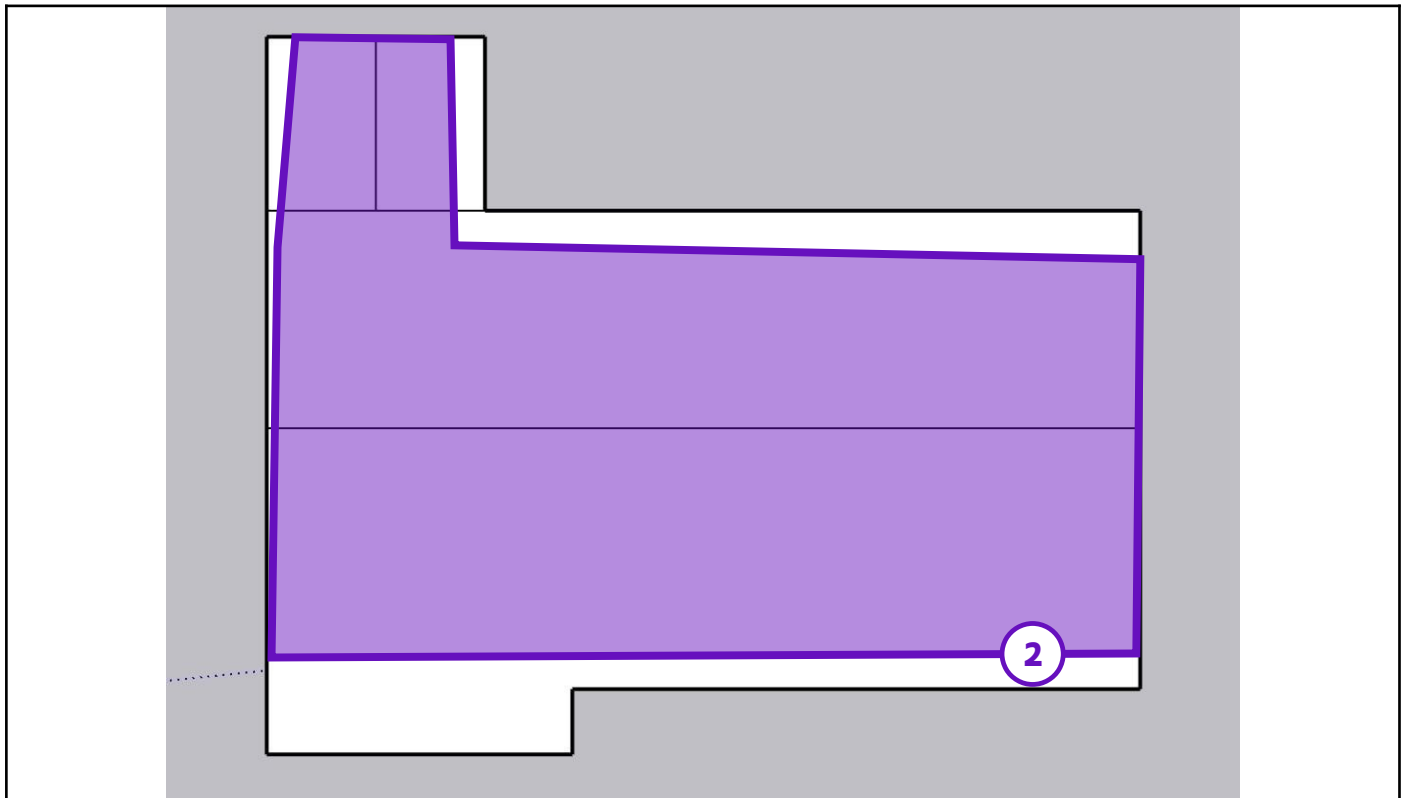
## Plan 1.9: Dakprofiel

| Beschrijving | Type | Actie |
|---|---|---|
| 2. Woning - Beperkte inspectie toepassingen op hoogte | Beperking | - |

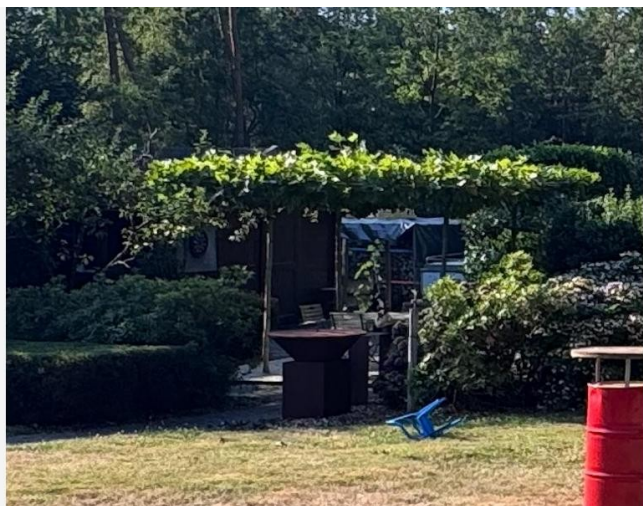
Situeringsfoto

### Informatie over een materiaal dat niet aanwezig is

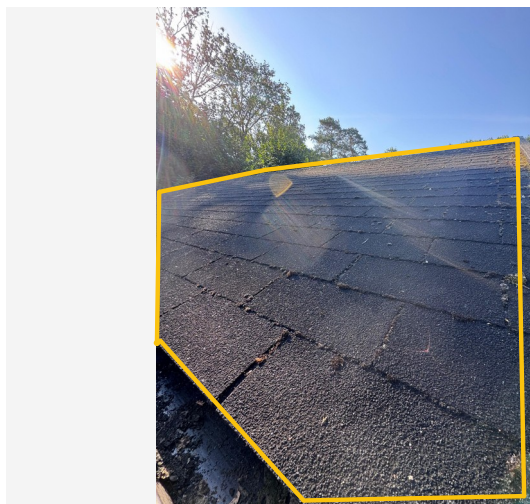
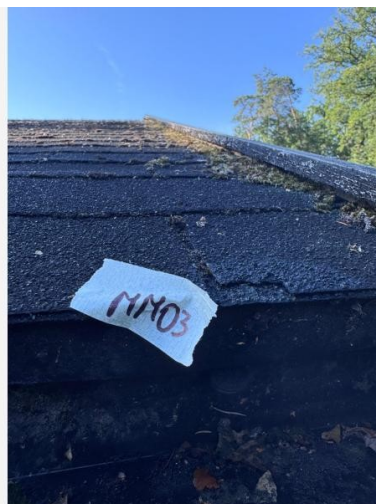
## Fiche 8: Tuinhuis - Hellend dak in roofing shingles

Geen asbest

| <p><b>Opmerking</b></p> | <p>Op het dak van de constructie (tuinhuis) worden roofing shingles aangetroffen als dakbedekking. Gezien de ouderdom en het materiaaltype wordt deze toepassing conform het Inspectieprotocol als asbestverdacht beschouwd.</p> <p>De hoeveelheden worden weergegeven als beredeneerde schattingen, gebaseerd op visuele vaststellingen en uitgevoerde staalnames.</p> <p>Specifieke vaststellingen:</p> <ul style="list-style-type: none"> <li>• De roofing is zichtbaar en toegankelijk waardoor staalname mogelijk was.</li> <li>• De toepassing vertoont kenmerken die overeenkomen met historisch gebruikte bitumineuze dakbedekkingen, waarvoor asbestverdacht materiaal niet kan worden uitgesloten zonder analyse.</li> <li>• De constructie dateert van 1999 zoals vastgesteld uit de vergunning.</li> <li>• De dakopbouw kan bestaan uit meerdere lagen roofing of onderlagen die niet volledig zichtbaar zijn.</li> </ul> <p>Monsternamen en analyse:</p> <ul style="list-style-type: none"> <li>• Conform het Inspectieprotocol is een monsternamen en labo-analyse vereist om een verdachte roofingtoepassing als niet-asbesthoudend te kunnen identificeren.</li> <li>• De staalnames werden uitgevoerd via steekproeven, volgens de methodologie beschreven in het geconsolideerde inspectieprotocol.</li> <li>• De stalen werden geanalyseerd door een FOD WASO-erkend asbestlaboratorium.</li> <li>• De analyseresultaten zijn opgenomen in het technisch dossier van deze inventarisatie.</li> </ul> <p>Opmerking bij onderliggende lagen:</p> <ul style="list-style-type: none"> <li>• De uitgevoerde staalname is niet noodzakelijk representatief voor onderliggende lagen roofing of andere dakmaterialen die niet mee werden bemonsterd.</li> <li>• Deze onderlagen kunnen asbestverdacht zijn, afhankelijk van ouderdom, samenstelling en eventuele historische renovaties.</li> <li>• Indien tijdens toekomstige werken (bv. renovatie, vervanging, openname) verdachte onderlagen worden aangetroffen, is het aangewezen om bijkomende controle en eventueel aanvullende staalname te laten uitvoeren door een asbestdeskundige.</li> </ul> |

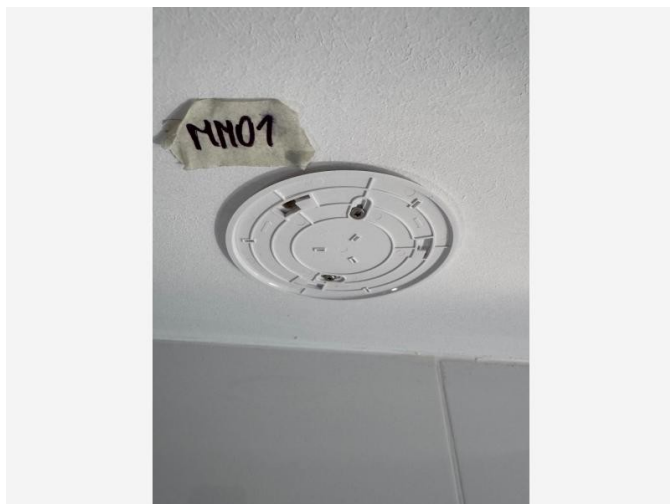
Detailfoto

Geen asbest

| # | Type | Referentie | Resultaat |
|---|---|---|---|
| 10.1 | Mengmonster | MM01 - Pleister plafond | Geen asbest |

| <p><b>Opmerking</b></p> | <p>Het pleisterwerk bevindt zich op een deel van de plafonds van de woning. De toepassing komt verspreid voor doorheen de binnenruimtes. De aanduiding ervan op de constructieplannen is niet noodzakelijk limitatief, en bijkomende zones met gelijkaardige afwerking zijn mogelijk.</p> <p>De hoeveelheden en diktes worden weergegeven als inschattingen, gebaseerd op visuele vaststellingen en uitgevoerde staalnames. De dikte van de toepassing is afgeleid uit de bemonsterde zones en is niet noodzakelijk representatief voor alle pleisterlagen in het gebouw.</p> <p>Specifieke vaststellingen:</p> <ul style="list-style-type: none"> <li>• Het pleisterwerk is zichtbaar en toegankelijk op de meeste plafonds, waardoor staalname mogelijk was.</li> <li>• In bepaalde ruimtes zijn de plafonds afgewerkt met latwerk, waardoor geen staalname kon worden uitgevoerd (bv. woonkamer (GV), keuken (GV), traphal + gang (V1), badkamer 1 (V1)).</li> <li>• In enkele zones bestaan de plafonds uit gipsplaten, die geen zichtbare pleisterlaag bevatten (bv. eerste verdieping).</li> <li>• Stookruimte: De stookruimte bevindt zich in de garage.</li> </ul> <p>Monsternamen en analyse:</p> <ul style="list-style-type: none"> <li>• Conform het Inspectieprotocol is een monsternamen en labo-analyse vereist om pleisterwerk als niet-asbesthoudend te kunnen identificeren, tenzij geldige bewijsdocumenten beschikbaar zijn.</li> <li>• De staalnames werden uitgevoerd via steekproeven, volgens de methodologie beschreven in het geconsolideerde inspectieprotocol.</li> <li>• De stalen werden geanalyseerd door een FOD WASO erkend asbestlaboratorium.</li> <li>• Staalnames werden uitgevoerd in representatieve zones van de plafonds, waaronder: <ul style="list-style-type: none"> <li>-een natte ruimte: NVT, want zowel in keuken als badkamers ofwel gipskartonplaten ofwel latwerk</li> <li>-een droge leefruimte: wasplaats (GV)</li> <li>-een stookruimte: garage (GV)</li> <li>-een circulatieruimte (zoals traphal of gang): gang achterinkom (GV)</li> </ul> </li> </ul> |

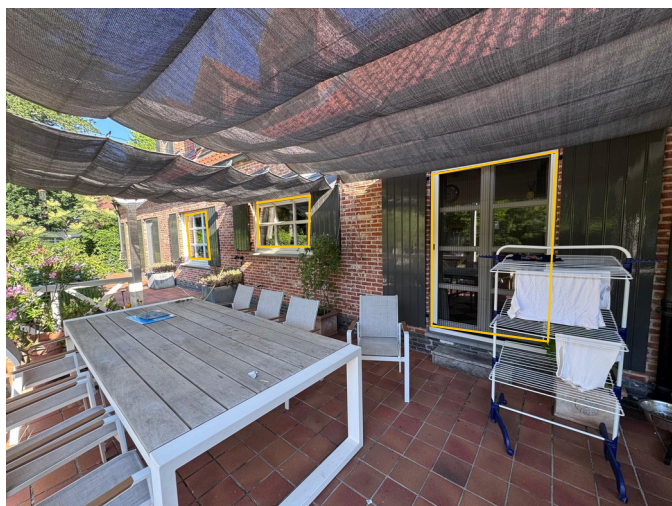
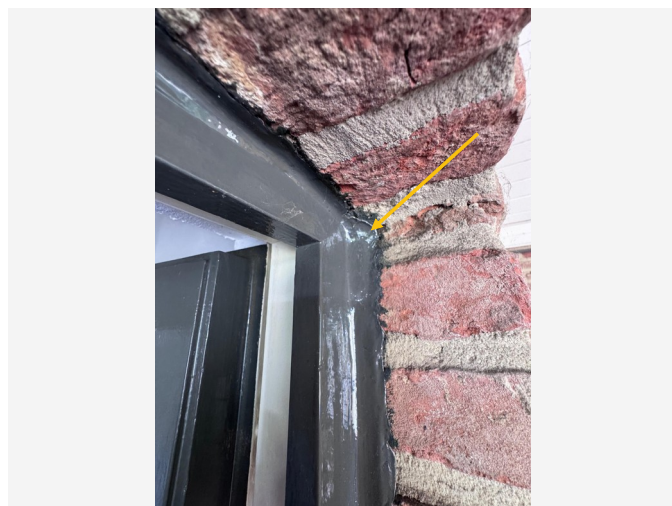
## Fiche 11: Woning + Tuinhuis - Afdichtingsmateriaal aan schrijnwerk

| <p>Fiche 11: Woning + Tuinhuis - Afdichtingsmateriaal aan schrijnwerk</p> | <p>Tijdens de inspectie werden zowel aan de binnen- als buitenzijde van het buitenschrijnwerk van zowel de woning als het tuinhuis geen asbestverdachte mastiek- of kittoepassingen vastgesteld. Dit betreft zowel de aansluitingen tussen het schrijnwerkprofiel en de beglazing als de aansluitingen tussen het profiel en de omliggende muurconstructies.</p> <p>Vaststellingen:</p> <ul style="list-style-type: none"> <li>• De aanwezige afdichtingsmaterialen bestaan uit moderne kitten (siliconen, acrylaat, polymeer), zijn afwezig, of bestaan uit cementgebonden materiaal of rubberstrips.</li> <li>• Er zijn geen visuele kenmerken waargenomen die wijzen op historische asbesthoudende mastiek, zoals brokkelige, harde of vezelachtige pasta's.</li> <li>• De beoordeling gebeurde op basis van visuele inspectie en materiaalkenmerken, zowel aan de binnen- als buitenzijde.</li> <li>• De toepassing komt verspreid voor doorheen de constructie(s). De aanduiding ervan op de constructieplannen is niet noodzakelijk limitatief, en bijkomende zones met gelijkaardige afwerking zijn mogelijk.</li> </ul> <p>Conclusie:</p> <ul style="list-style-type: none"> <li>• De afdichtingsmaterialen ter hoogte van het buitenschrijnwerk worden als niet-asbestverdacht beschouwd.</li> <li>• Er werd geen staalname uitgevoerd, aangezien er geen aanwijzingen waren voor de aanwezigheid van asbestverdacht materiaal.</li> </ul> <p>Opmerking voor toekomstige werken:</p> <ul style="list-style-type: none"> <li>• Indien bij werken alsnog oudere of onderliggende mastieklagen worden blootgelegd, is het aangewezen deze te laten beoordelen door een asbestdeskundige.</li> <li>• Dergelijke verborgen toepassingen vallen buiten de scope van deze inventarisatie, aangezien ze momenteel niet zichtbaar of toegankelijk zijn.</li> </ul> | <p>Plan 1.2: Woning - gelijkvloers</p> <p>Plan 1.5: Woning - verdiep 1</p> <p>Plan 1.8: Zolder</p> <p>Plan 2.3: Tuinhuis</p> |

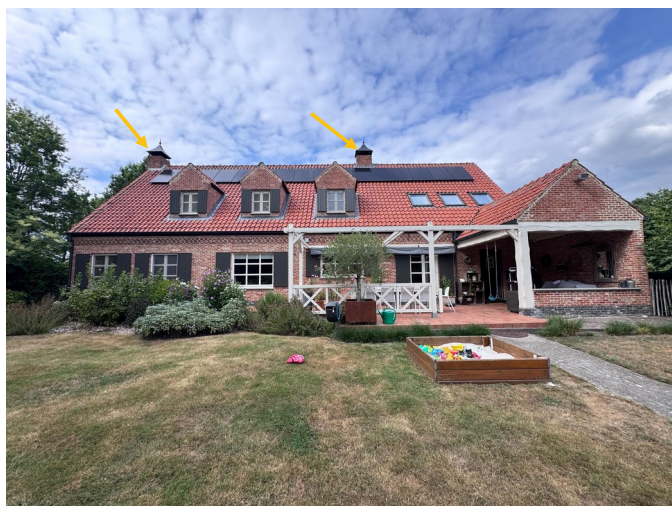
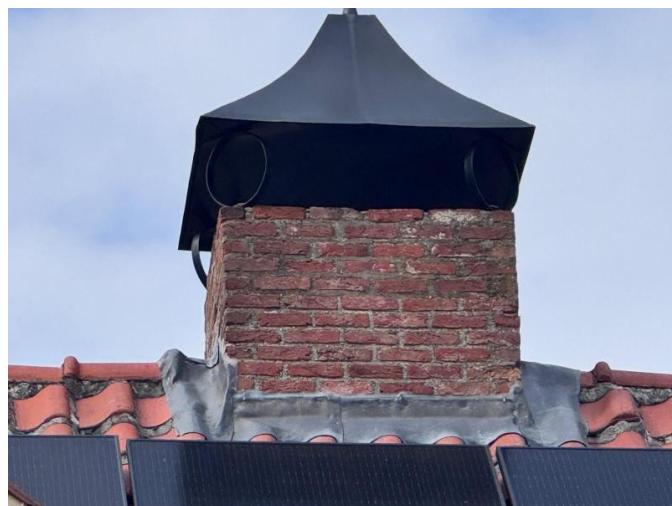
## Fiche 12: Woning - Gemetselde schouw met metalen schouwhoed

| <p>Fiche 12: Woning - Gemetselde schouw met metalen schouwwhoed</p> | <p>Tijdens de inspectie werd geen asbestverdacht rookgaskanaal vastgesteld.</p> <p>De woning beschikt over twee gemetselde schoorstenen, opgebouwd uit traditionele baksteen en mortel. Op basis van de visuele vaststellingen en conform het Inspectieprotocol wordt deze toepassing als niet-asbestverdacht beoordeeld.</p> <p>Vaststellingen:</p> <ul style="list-style-type: none"> <li>- Er is geen vezelcementen rookgasafvoer of ander historisch asbestverdacht kanaal zichtbaar aanwezig.</li> <li>- De schoorstenen bestaat uit een klassieke gemetselde opbouw, zonder zichtbare elementen die wijzen op asbesthoudende rookgasvoeringen.</li> <li>- De ouderdom en materiaalstructuur van de schoorstenen zijn consistent met niet-asbesthoudende toepassingen.</li> <li>- Het is echter niet volledig uit te sluiten dat zich een interne vezelcementen afvoer in de schoorstenen bevindt, aangezien deze niet zichtbaar of toegankelijk was tijdens de inspectie.</li> </ul> <p>Conclusie:</p> <ul style="list-style-type: none"> <li>- Indien bij renovatie of afbraak van de schoorstenen verborgen binnenvoeringen of oude rookgasbuizen worden aangetroffen, is het aangewezen deze te laten beoordelen door een erkend asbestdeskundige.</li> <li>- Dergelijke verborgen toepassingen vallen buiten de scope van deze visuele inventarisatie.</li> </ul> | <p>Plan 1.10: Dakprofiel</p> |

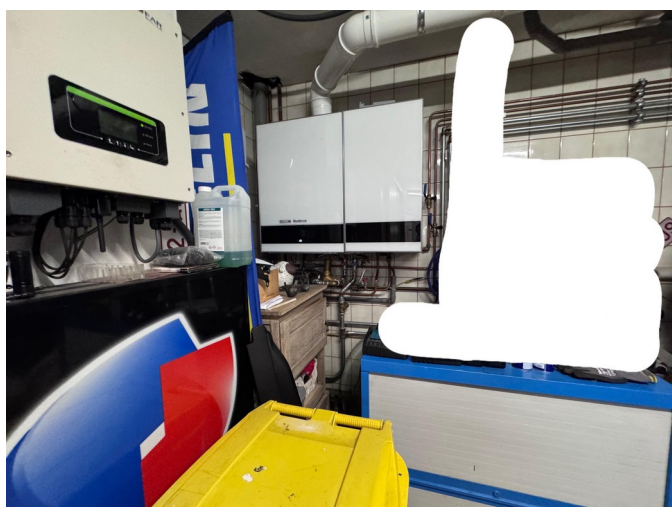
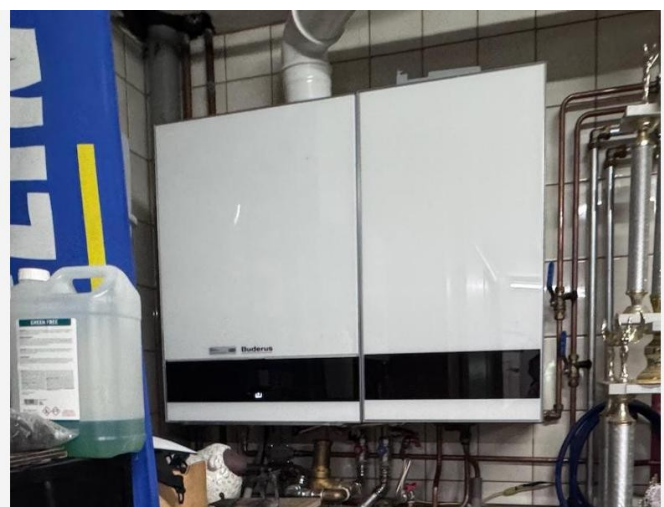
## Fiche 13: Woning - Verwarmingsinstallatie

| <p>Fiche 13: Woning -<br/>Verwarmingsinstallatie</p> | <p>Tijdens de inspectie werd de verwarmingsinstallatie (Buderus logamax plus), gelegen in de garage, beoordeeld op basis van een visuele inspectie van het toestel en de direct zichtbare aansluitingen en componenten. De beoordeling omvatte zowel het toestel zelf, als de aansluitende leidingen, omkasting, vloerplaat en eventuele isolatiematerialen.</p> <p>Vaststellingen:</p> <ul style="list-style-type: none"> <li>• De toepassing dateert van 2020.</li> <li>• Het gekende bouwjaar wordt bevestigd op basis van de bijhorende factuur en stemt overeen met de technische specificaties van het toestel.</li> <li>• Er wordt geen asbestverdachte vloerplaat opgemerkt in de stookruimte.</li> </ul> <p>Conclusie:</p> <ul style="list-style-type: none"> <li>• Op basis van de uitgevoerde inspectie wordt de toepassing als niet-asbestverdacht beschouwd.</li> <li>• Er werd geen staalname uitgevoerd, aangezien er geen indicatie was van asbestverdacht materiaal.</li> </ul> <p>Opmerking voor toekomstige werken:</p> <ul style="list-style-type: none"> <li>• Indien bij werken onderliggende of oudere lagen zichtbaar worden, is het aangewezen deze opnieuw te laten beoordelen door een asbestdeskundige.</li> <li>• Verborgene of niet-toegankelijke delen vallen buiten de scope van deze inventarisatie.</li> </ul> | <p>Plan 1.2: Woning - gelijkvloers</p> |

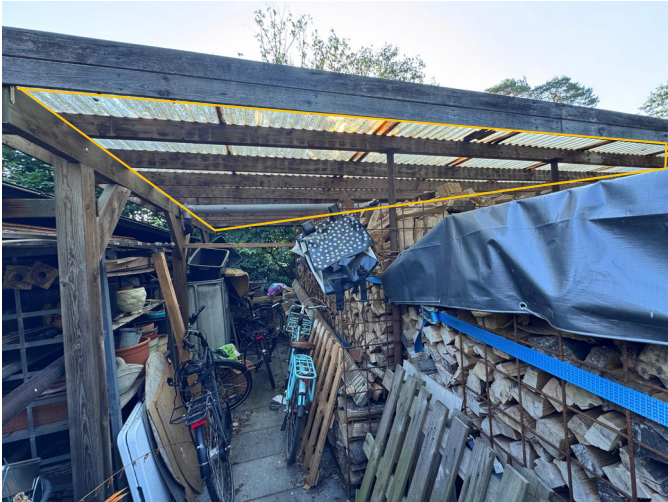
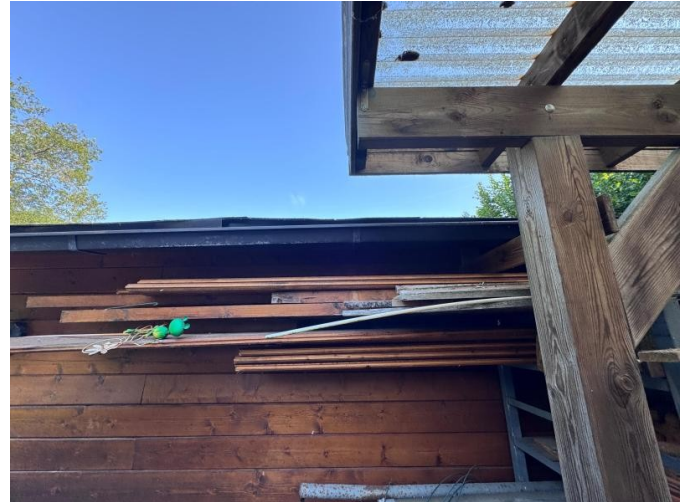
## Fiche 14: Carport - Dak in polycarbonaat golfplaten

| <p>Fiche 14: Carport - Dak in polycarbonaat golfplaten</p> | <p>Tijdens de inspectie werd vastgesteld dat de constructie is voorzien van polycarbonaat golfplaten als dakbedekking. Polycarbonaat is een modern kunststofmateriaal dat volgens het Inspectieprotocol niet asbestverdacht is.</p> <p>De zichtbare platen vertonen geen kenmerken die wijzen op historisch asbesthoudende golfplaten (zoals vezelcementplaten uit risicoperiodes). De dakbedekking wordt daarom opgenomen als niet-asbestverdachte toepassing.</p> <p>Niet-zichtbare of onderliggende lagen van de dakopbouw vallen buiten de scope van deze inventarisatie, maar er zijn geen aanwijzingen voor de aanwezigheid van asbesthoudende materialen in deze zone.</p> <p>Er is geen onderdak aanwezig.</p> | <p>Plan 3.1: Carport - dakprofiel</p> |

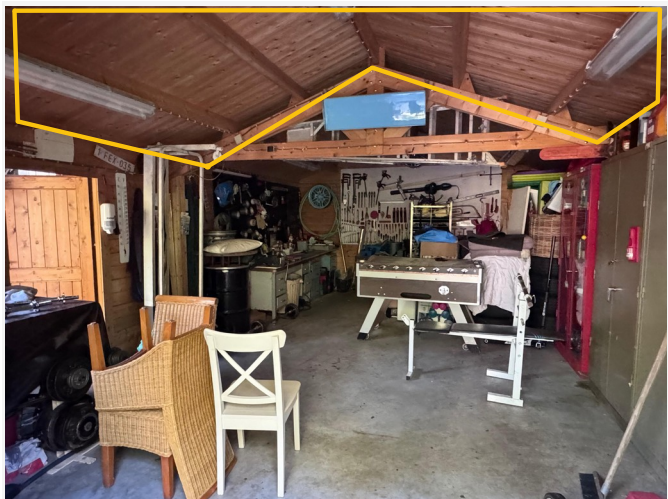
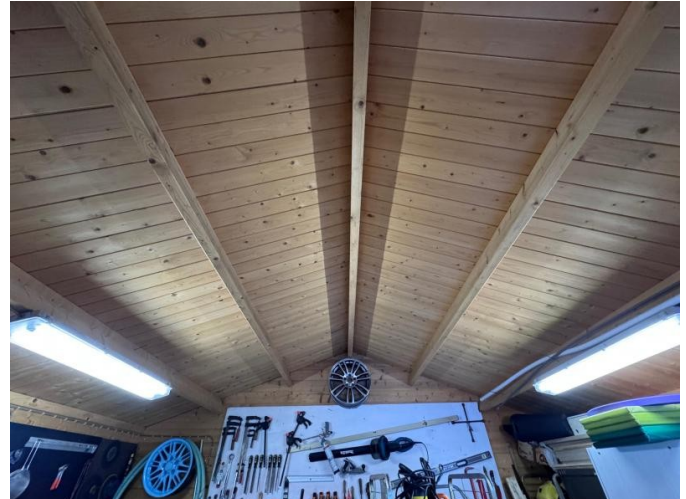
## Fiche 15: Tuinhuis - Onderdak in houten latwerk

| <p>Fiche 15: Tuinhuis - Onderdak in houten latwerk</p> | <p>Tijdens de inspectie werd het onderdak van het tuinhuis beoordeeld op basis van een visuele inspectie van de binnenzijde van de constructie.</p> <p>Vaststellingen:</p> <ul style="list-style-type: none"> <li>• De schuine dakdelen zijn aan de binnenzijde van de constructie afgewerkt met houten latwerk. Aan de buitenzijde is het hellend dak bedekt met roofing shingles (zie andere fiche).</li> <li>• De lokaal zichtbare materialen van het onderdak (houten latwerk) zijn volgens het Inspectieprotocol niet-asbestverdacht.</li> <li>• Er werden geen kenmerken vastgesteld die wijzen op historisch asbesthoudende onderdaken, zoals harde vezelcementplaten of bitumineuze platen uit risicoperiodes.</li> <li>• Niet-zichtbare of niet-toegankelijke delen van de dakopbouw konden niet worden beoordeeld.</li> </ul> <p>Conclusie:</p> <ul style="list-style-type: none"> <li>• De waargenomen materialen, bestaande uit houten latwerk, worden op basis van de uitgevoerde inspectie als niet-asbestverdacht beschouwd.</li> <li>• Er werd geen staalname uitgevoerd, aangezien er geen indicatie was van asbestverdacht materiaal.</li> <li>• De mogelijke aanwezigheid van asbesthoudende materialen in niet-toegankelijke of niet-zichtbare delen van de constructie kan niet volledig worden uitgesloten.</li> </ul> | <p>Plan 2.2: Tuinhuis - dakprofiel</p> |

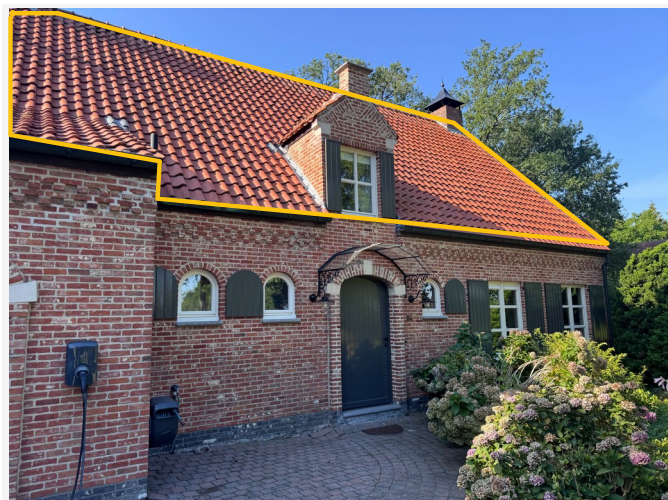
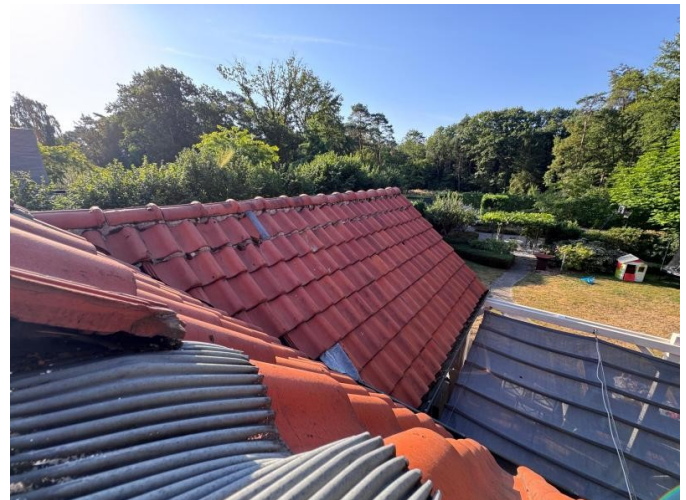
## Fiche 16: Woning + Houthok - Hellend dak in dakplannen

| <p>Fiche 16: Woning + Houthok - Hellend dak in dakplannen</p> | <p>Tijdens de inspectie werden de dakbedekking en de bijhorende oversteek/randafwerking van het hellend dak van de woning en het houthok beoordeeld op basis van een visuele inspectie van de zichtbare delen. De beoordeling omvatte de dakpannen, de aansluitingen met de dakconstructie en de randafwerking.</p> <p>Vaststellingen:</p> <ul style="list-style-type: none"> <li>• De dakbedekking van zowel de woning als houthok bestaat uit keramische of betonnen dakpannen.</li> <li>• De dakpannen vertonen geen kenmerken van historisch asbesthoudende</li> </ul> | <p>Plan 1.10: Dakprofiel<br/>Plan 5.1: Houthok plan</p> |

| | <p>dakbedekkingen, zoals vezelcementen leien of golfplaten.</p> <ul style="list-style-type: none"> <li>• De oversteek/randafwerking van de woning bestaat uit hout, een materiaal dat niet asbestverdacht is.</li> <li>• Het houthok heeft geen oversteek/randafwerking.</li> <li>• Er werden geen visuele aanwijzingen vastgesteld voor de aanwezigheid van asbesthoudende toepassingen in de dakbedekking of de randafwerking.</li> <li>• Onderliggende constructielagen die niet zichtbaar waren, konden niet worden beoordeeld.</li> </ul> <p>Conclusie:</p> <ul style="list-style-type: none"> <li>• De dakpannen en de oversteek/randafwerking worden op basis van de uitgevoerde inspectie als niet-asbestverdacht beschouwd.</li> <li>• Er werd geen staalname uitgevoerd, aangezien er geen indicatie was van asbestverdacht materiaal.</li> <li>• Verdere inspectie is niet vereist conform het Inspectieprotocol.</li> </ul> <p>Opmerking:</p> <ul style="list-style-type: none"> <li>• Niet-toegankelijke of niet-zichtbare onderliggende lagen vallen buiten de scope van deze inventarisatie. Conform het niet-destructieve karakter van de asbestinventaris worden geen toepassingen gedemonteerd of verwijderd om onderliggende materiaalopbouwen te inspecteren. Enkel de zichtbaar toegankelijke zones worden onderzocht en bemonsterd.</li> <li>• Er zijn geen visuele aanwijzingen voor de aanwezigheid van asbesthoudende materialen in deze zones, maar de aanwezigheid kan niet volledig worden uitgesloten.</li> </ul> | |
