# Asbestinventarisatattest

De Moystraat 13/201, 2018 Antwerpen

Attestnummer : 20260521-000486.001

Uitgegeven op : 21.05.2026

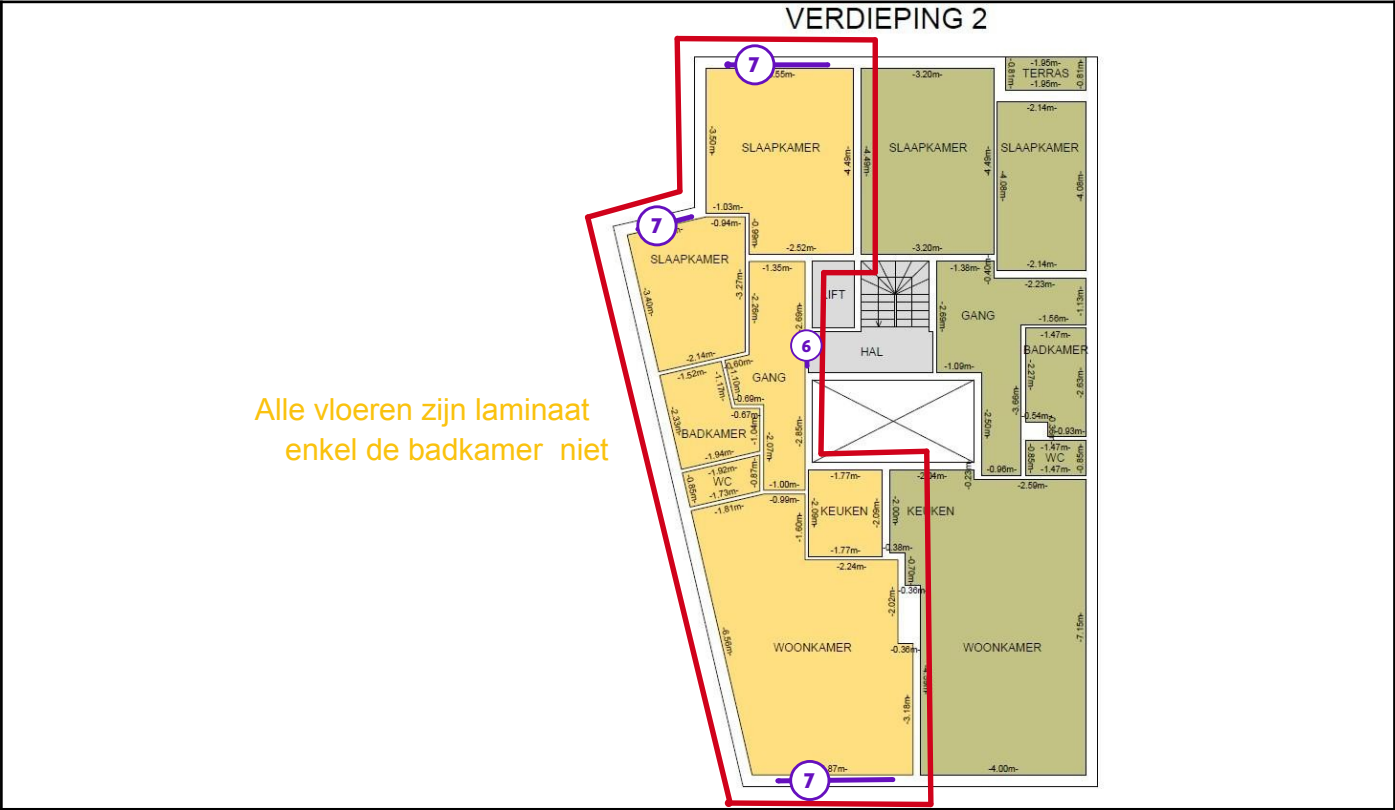
# Plan 1.1: Plan appartement

| Beschrijving | Type | Actie |
|---|---|---|
| 7. Raamtabletten zijn natuursteen en hout. | Advies | - |

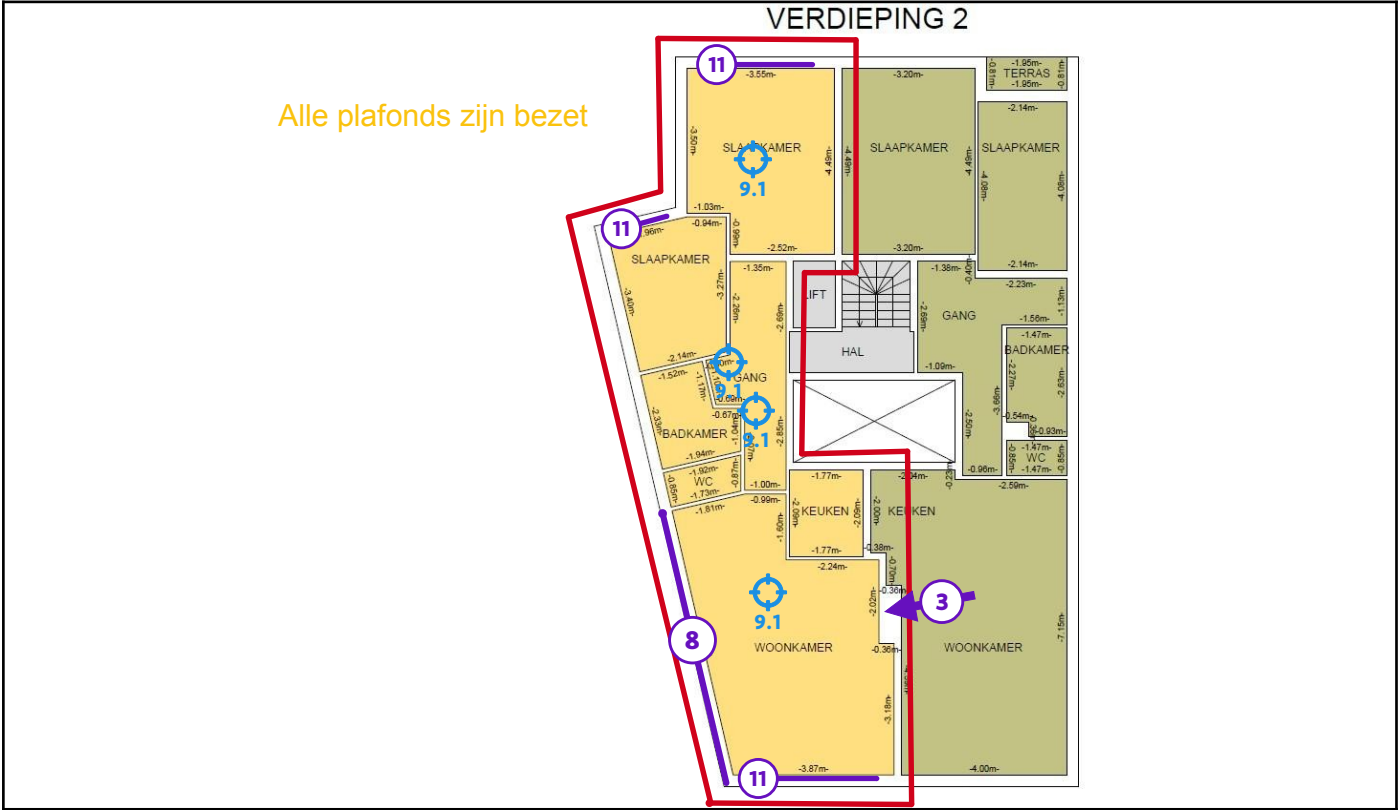
# Plan 1.2: Plan appartement

| Beschrijving | Type | Actie |
|---|---|---|
| 11. Kit aan de ramen | Overige ruimte of materiaal | - |

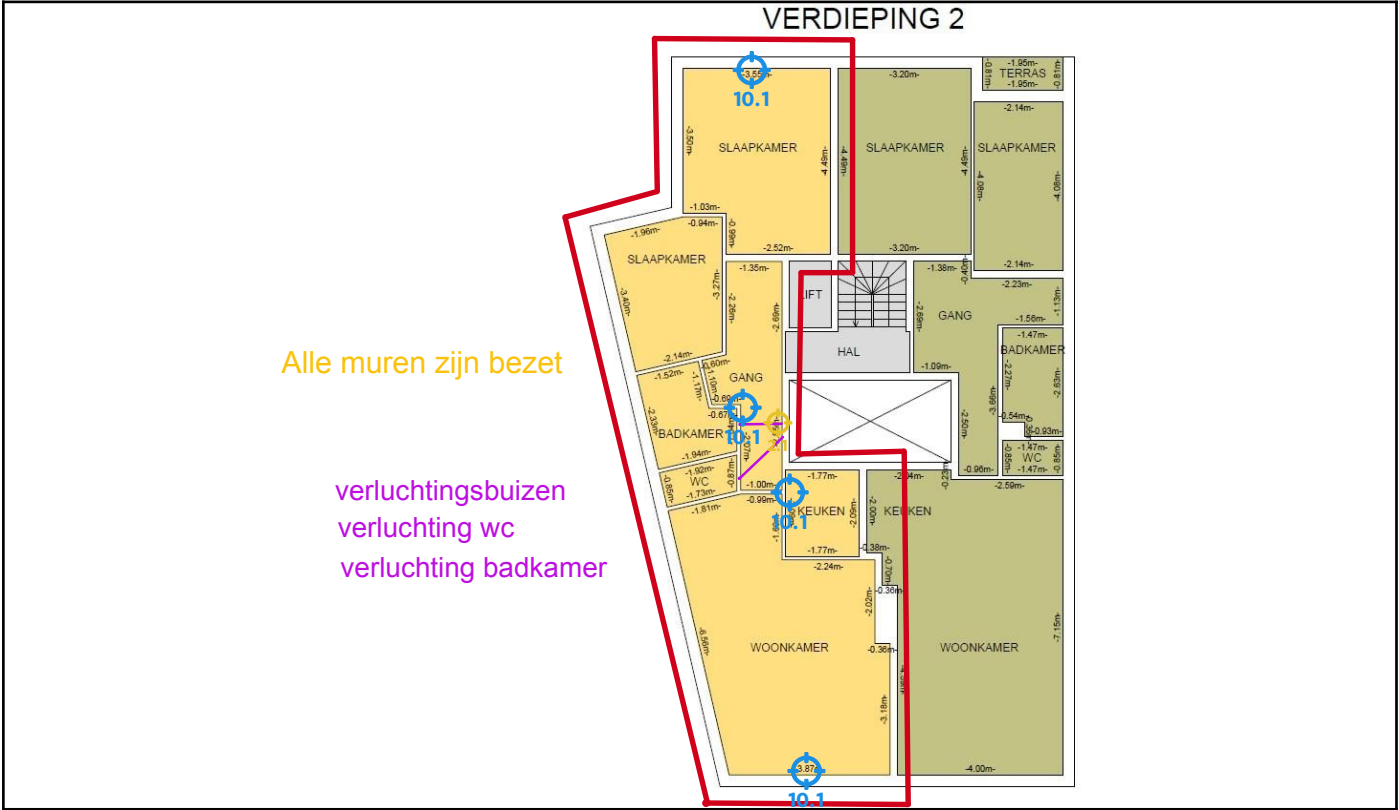
# Plan 1.3: Plan appartement

| Beschrijving | Type | Actie |
|---|---|---|
| 10.1 Code: S01 | Mengmonster | - |

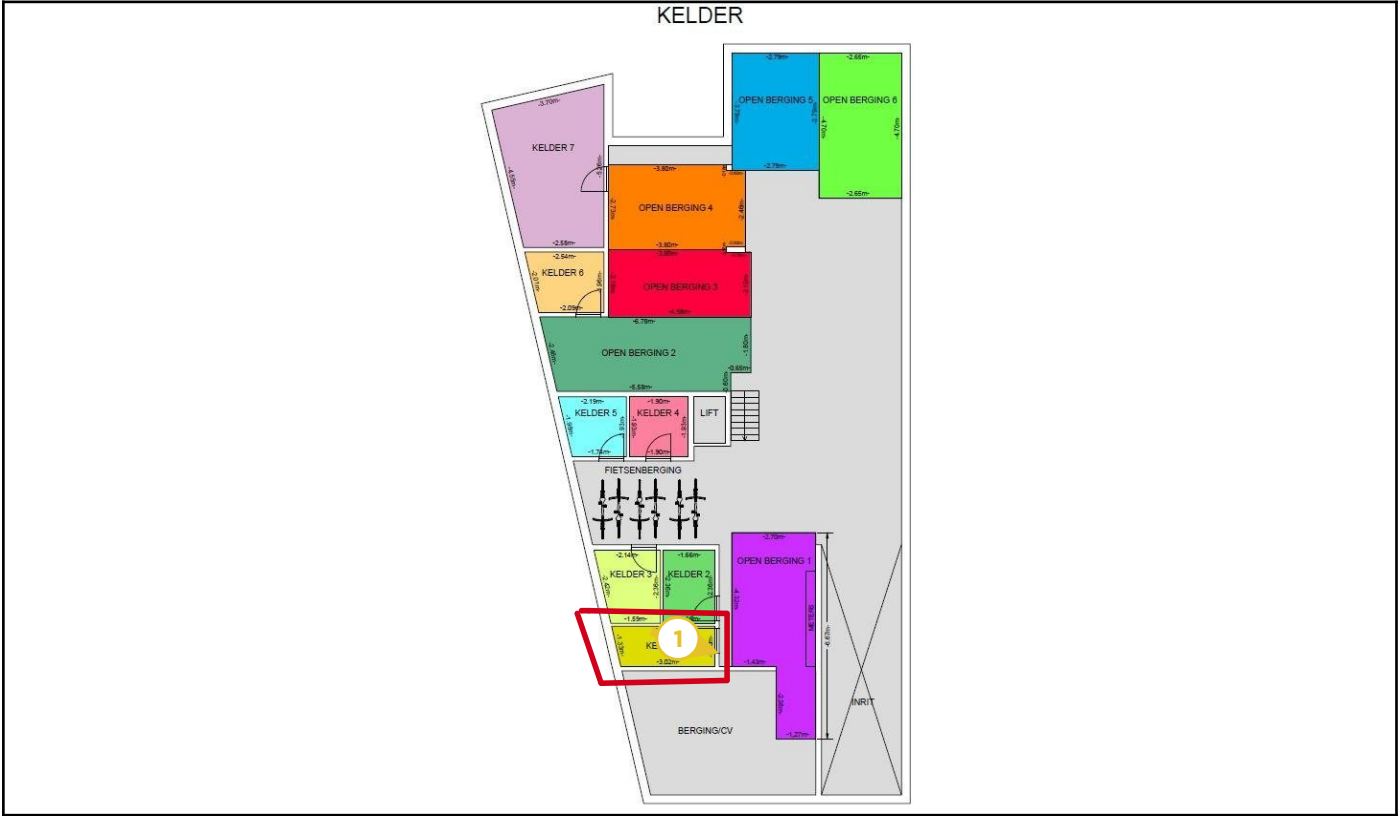
# Plan 1.4: Plan kelder

| Beschrijving | Type | Actie |
|---|---|---|
| 1. Bakeliet schakellaar in de kelder. | Asbestmateriaal | Zorgvuldig beheren |
