# Asbestinventarisatetest

Molenbaan 26, 2920 Kalmthout

Attestnummer : 20240315-000323.001

Uitgegeven op : 12.04.2024

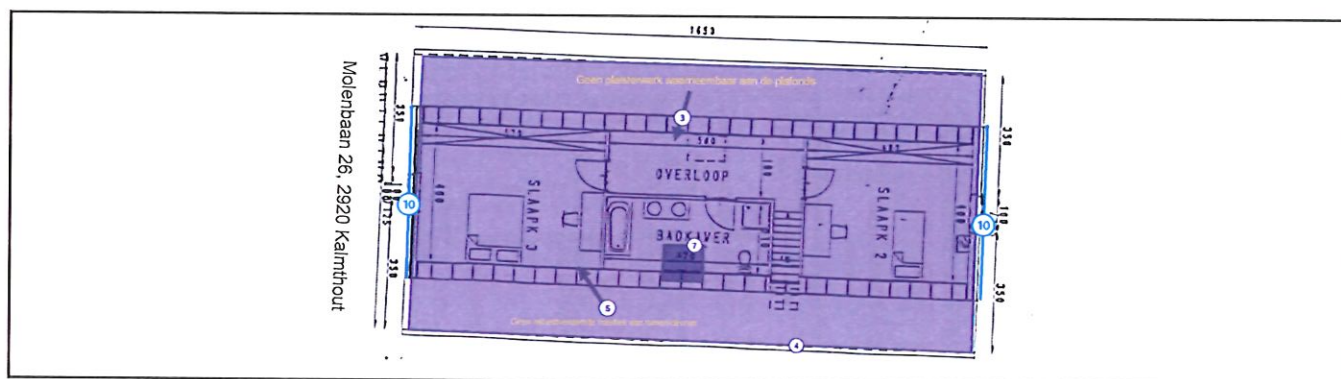
## Plan 1.2: Eerste verdieping

| Beschrijving | Type | Actie |
|---|---|---|
| 10. Pleisterwerk wanden | Geen asbest | - |
