# Asbestinventarisatetest

Bareellaan 14, 2950 Kapellen

Attestnummer : 20250627-000259.000

Uitgegeven op : 27.06.2025

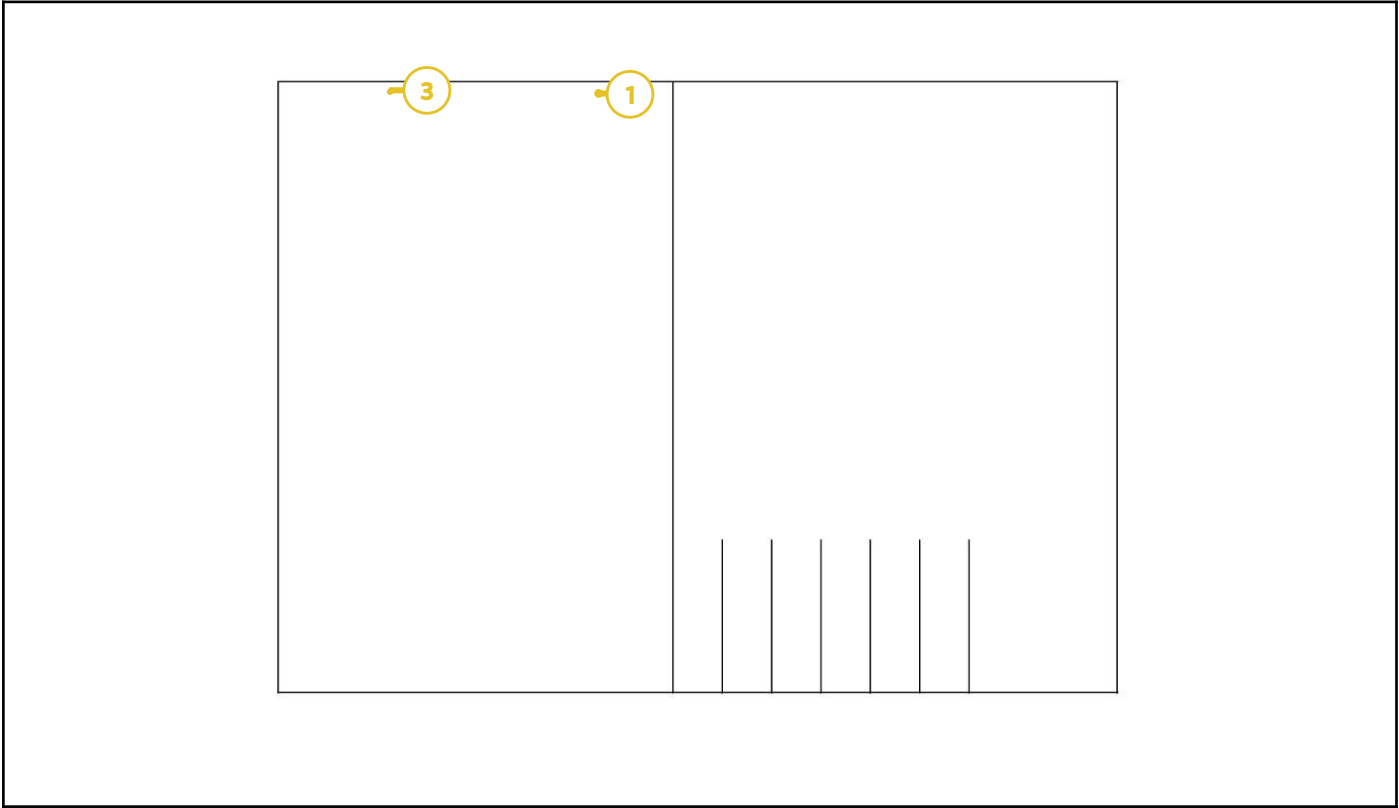
# Plan 1.5: grondplan kelder

| Beschrijving | Type | Actie |
|---|---|---|
| 3. elektro verdeelkast | Asbestmateriaal | Zorgvuldig beheren |

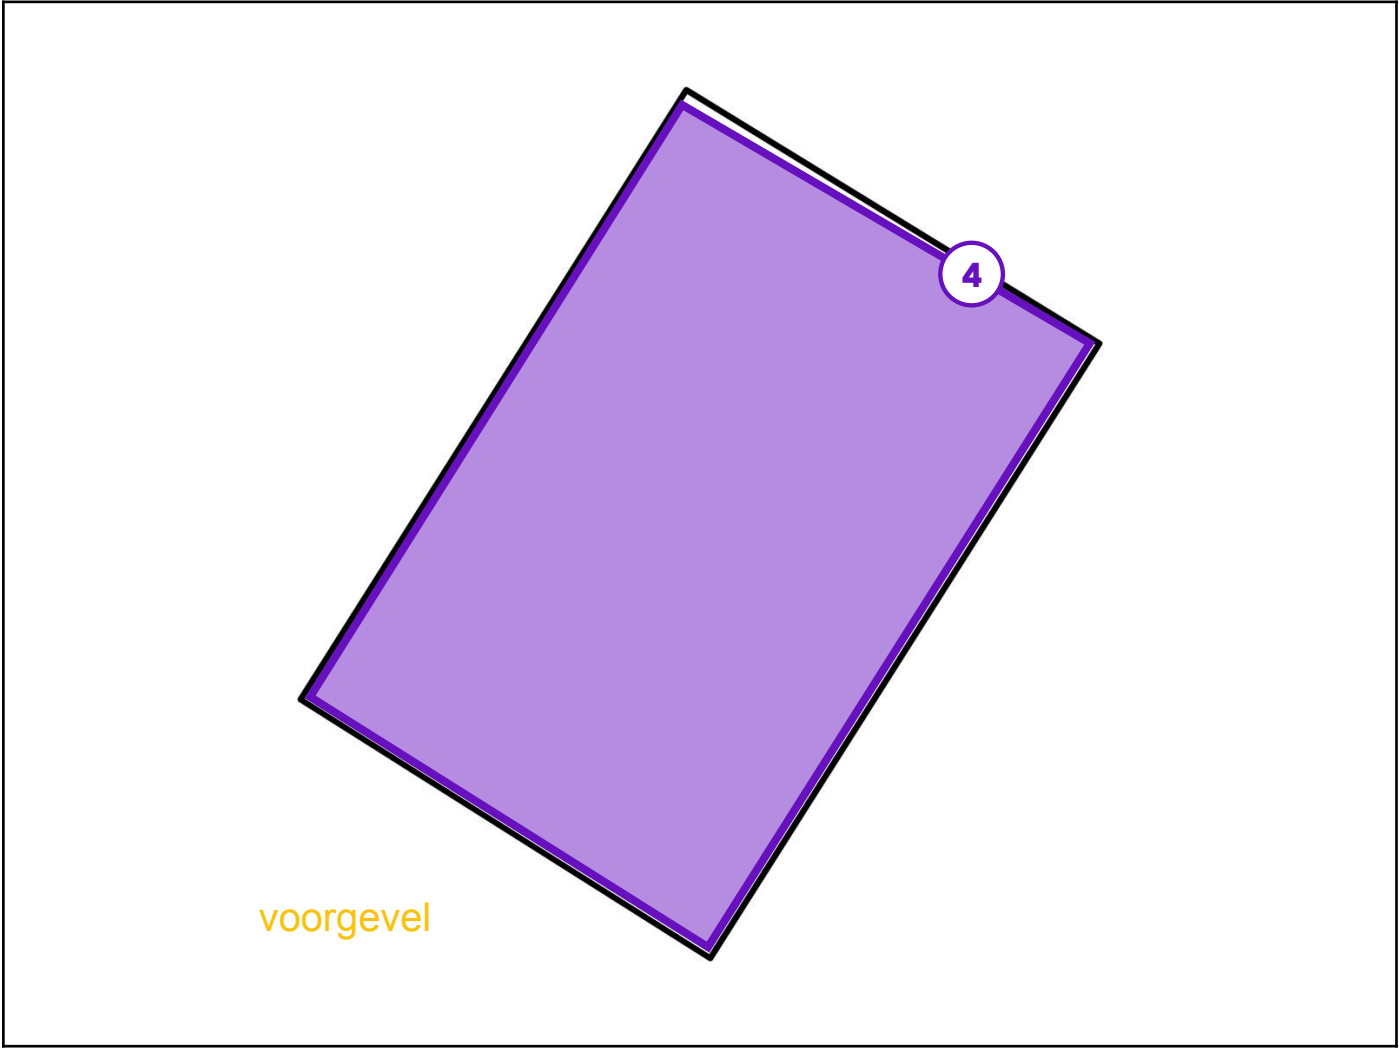
# Plan 2.1: Bijgebouw plan

| Beschrijving | Type | Actie |
|---|---|---|
| 4. roofing garage | Beperking | - |
