# Asbestinventarisat attest

Olmsebaan 204, 2450 Meerhout

Attestnummer : 20260818-000372.000

**Niet-asbestveilig**

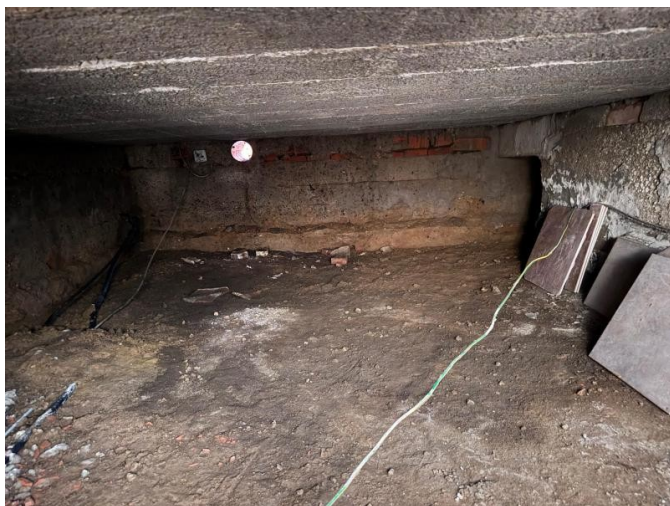
Situeringsfoto

**Reden:** Het onderzoek kan niet uitgevoerd worden binnen de bepalingen van de Welzijnswet

**Uitleg van de asbestdeskundige:** De kruipkelder bevindt zich onder (een deel van) de woning en heeft een vrije hoogte van minder dan 1,5 meter. Conform het inspectieprotocol is een fysieke betreding van deze ruimte niet verplicht.

- Toegankelijkheid: beperkte fysieke toegang door de lage hoogte
- Veiligheid: verhoogd risico op letsels bij betreding
- Proportionaliteit: disproportionele inspanning in verhouding tot het te verwachten inspectieresultaat

Vanuit de kelderopening werd een visuele inspectie uitgevoerd. Hierbij werden geen asbestverdachte materialen waargenomen; enkel kunststof leidingen/doorvoeren zijn zichtbaar. Door de beperkte zichtbaarheid kan de mogelijke aanwezigheid van asbesthoudende materialen in de kruipkelder echter niet volledig worden uitgesloten.

De kruipkelder wordt opgenomen in het asbestattest als niet-geïnspecteerde zone met een gemotiveerde onderzoeksbeperking.

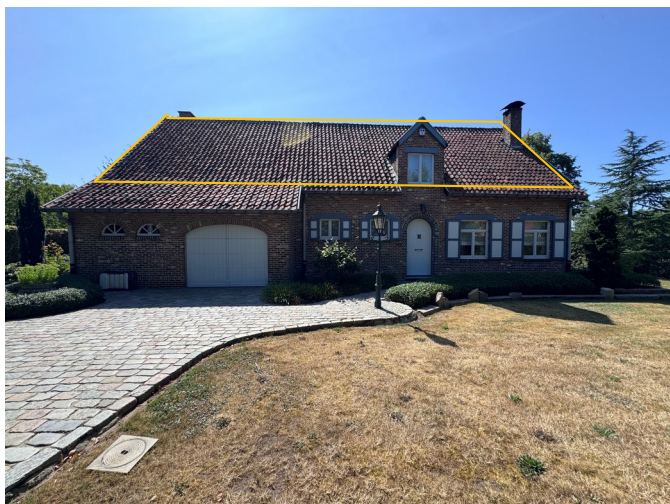
Situeringsfoto

**Reden:** Het te onderzoeken materiaal situeert zich hoger dan 3,50 m te rekenen vanaf een veilige ondergrond

**Uitleg van de asbestdeskundige:** De te inspecteren zone (of een deel hiervan) (het dak) bevindt zich op een hoogte van meer dan 3,50 m vanaf een veilige ondergrond. Conform het Inspectieprotocol valt verder onderzoek buiten de scope van het niet-destructieve onderzoek.

- Toegankelijkheid: de te inspecteren zone is enkel bereikbaar via hoogtewerk (> 3,50 m), waarvoor geen veilige en proportionele toegangsmiddelen aanwezig zijn.
- Veiligheid: verhoogd risico op letsels bij betreding of benadering op hoogte.
- Proportionaliteit: het inzetten van bijkomende middelen (stelling, hoogtewerk) is disproportioneel in verhouding tot de beperkte meerwaarde voor de inspectie.

- Vanaf het maaiveld en vanuit de beschikbare zichtpunten werd een visuele inspectie uitgevoerd. Hierbij konden geen asbestverdachte materialen worden waargenomen.
- Door de afstand en beperkte zichtbaarheid kan de mogelijke aanwezigheid van asbesthoudende materialen in deze hooggelegen zone echter niet volledig worden uitgesloten.

De zone wordt opgenomen in het asbestattest als niet-geïnspecteerde zone met een gemotiveerde onderzoeksbeperking. De uitgevoerde lokale inspectie biedt onvoldoende representativiteit om de afwezigheid van asbesthoudende materialen voor het volledige dak te bevestigen.

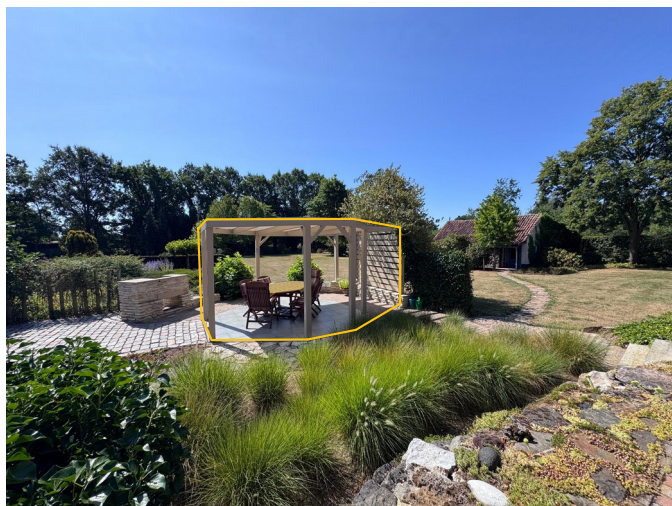
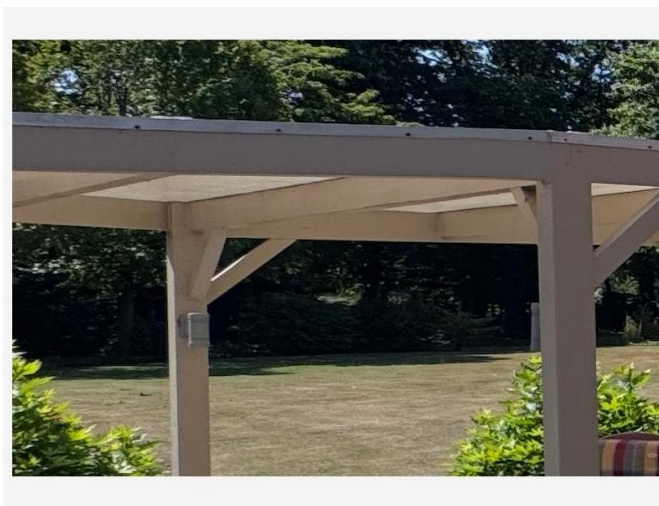
Op het terrein is een pergola aanwezig, opgebouwd uit houten balken met een textiel doek. Deze materialen worden niet beschouwd als asbestverdacht volgens het Inspectieprotocol.

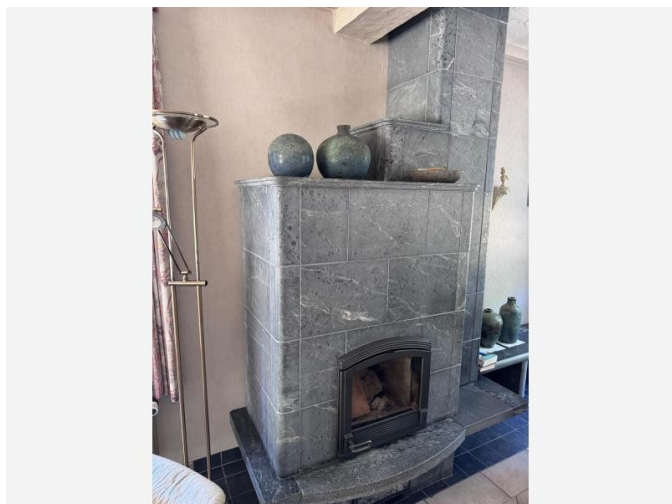
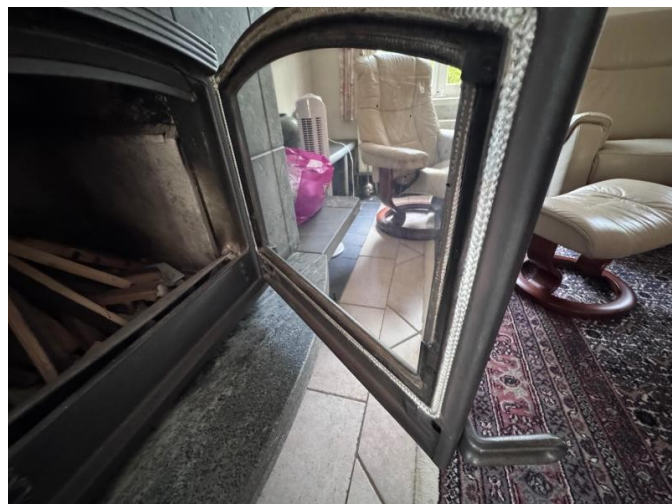
Tijdens de inspectie werd de kachel, gelegen in de woonkamer, beoordeeld op basis van een visuele inspectie van het toestel en de direct zichtbare aansluitingen en componenten. De beoordeling omvatte zowel het toestel zelf als de deurafdichting, het kachelkoord, de omkasting en eventuele isolatiematerialen.

- De toepassing dateert van 2008.
- Het bouwjaar wordt documentair bevestigd op basis van de toegevoegde factuur, die overeenstemt met het type en de technische specificaties van het toestel.
- Er worden geen asbestverdachte componenten opgemerkt rond of in het toestel.

- Op basis van de uitgevoerde inspectie en het aangetoonde bouwjaar wordt de toepassing niet-asbestverdacht beschouwd.
- Er werd geen staalname uitgevoerd, aangezien er geen indicatie was van asbestverdacht materiaal.

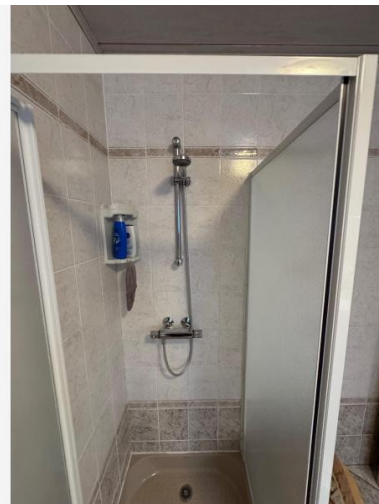
In verschillende ruimtes, nl. badkamer en toilet, worden faientetegels aangetroffen als wandafwerking. De tegels zijn mogelijk vast verlijmd op de ondergrond.

Aangezien de tegels niet kunnen worden verwijderd zonder schade toe te brengen, is het niet mogelijk om de aan- of afwezigheid van een onderliggende tegellijm visueel te beoordelen of te bemonsteren.

- De faientetegels vormen een hechtgebonden, intacte afwerking.
- De tegels kunnen niet worden losgenomen zonder de ondergrond of de tegel zelf te beschadigen.
- Hierdoor kan de aan- of afwezigheid en samenstelling van de tegellijm niet worden vastgesteld via visuele inspectie.
- De aanwezigheid van asbestverdachte tegellijm kan niet worden uitgesloten, aangezien dergelijke lijmen historisch werden toegepast.
- De beoordeling blijft daarom onzeker, conform de richtlijnen van het Inspectieprotocol.

- Een representatieve staalname van de tegellijm is niet mogelijk zonder destructieve handelingen, wat buiten de scope van een niet-destructieve asbestinventaris valt.

- Indien de tegels in de toekomst worden verwijderd tijdens renovatie- of sloopwerken, is het aangewezen om de onderliggende tegellijm alsnog te laten bemonsteren.
- Eventuele verborgen lagen of historische lijmtoeepassingen vallen buiten de scope van deze niet-destructieve inventarisatie.

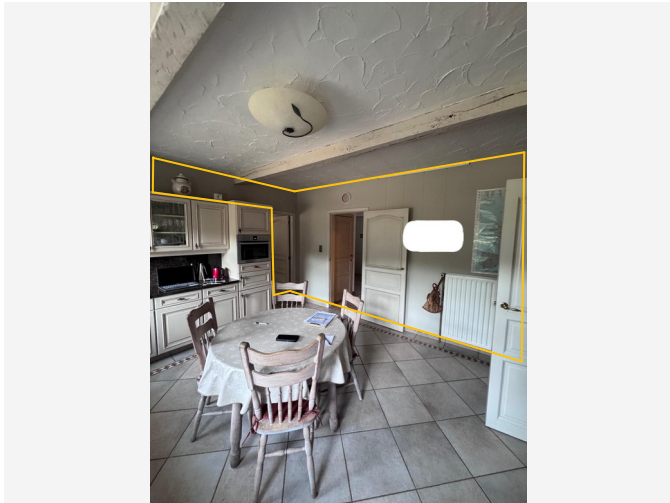
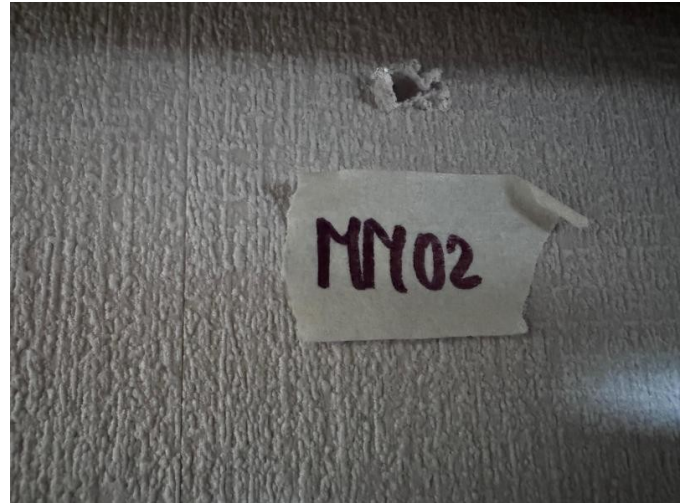
Geen asbest

| # | Type | Referentie | Resultaat |
|---|---|---|---|
| 9.1 | Mengmonster | MM02 - Pleister wand | Geen asbest |

| <p><b>Opmerking</b></p> | <p>Het pleisterwerk bevindt zich op de binnenmuren van de woning. De toepassing komt verspreid voor doorheen de binnenruimtes. De aanduiding ervan op de constructieplannen is niet noodzakelijk limitatief, en bijkomende zones met gelijkaardige afwerking zijn mogelijk.</p> <p>De hoeveelheden en diktes worden weergegeven als inschattingen, gebaseerd op visuele vaststellingen en uitgevoerde staalnames. De dikte van de toepassing is afgeleid uit de bemonsterde zones en is niet noodzakelijk representatief voor alle pleisterlagen in de constructie.</p> <p>Specifieke vaststellingen:</p> <ul style="list-style-type: none"> <li>• Het pleisterwerk is zichtbaar en toegankelijk op de meeste binnenmuren, waardoor staalname mogelijk was.</li> <li>• In bepaalde ruimtes zijn betegelde wanden aanwezig, waardoor geen staalname kon worden uitgevoerd (bv. badkamer, toilet).</li> <li>• In enkele zones bestaan de wanden uit gipsplaten, die geen zichtbare pleisterlaag bevatten (bv. verdiep 1).</li> <li>• Stookruimte: De stookruimte bevindt zich in de garage.</li> </ul> <p>Monsternamen en analyse:</p> <ul style="list-style-type: none"> <li>• Conform het inspectieprotocol is een monsternamen en labo analyse vereist om pleisterwerk als niet asbesthoudend te kunnen identificeren, tenzij geldige bewijsdocumenten beschikbaar zijn.</li> <li>• De staalnames werden uitgevoerd via steekproeven, volgens de methodologie beschreven in het geconsolideerde inspectieprotocol.</li> <li>• De stalen werden geanalyseerd door een FOD WASO erkend asbestlaboratorium.</li> <li>• Staalnames werden uitgevoerd in representatieve zones van de binnenmuren, waaronder: <ul style="list-style-type: none"> <li>-een natte ruimte: keuken</li> <li>-een droge leefruimte: woonkamer</li> <li>-een stookruimte: garage</li> <li>-een circulatieruimte (zoals traphal of gang): inkomhal</li> </ul> </li> </ul> |

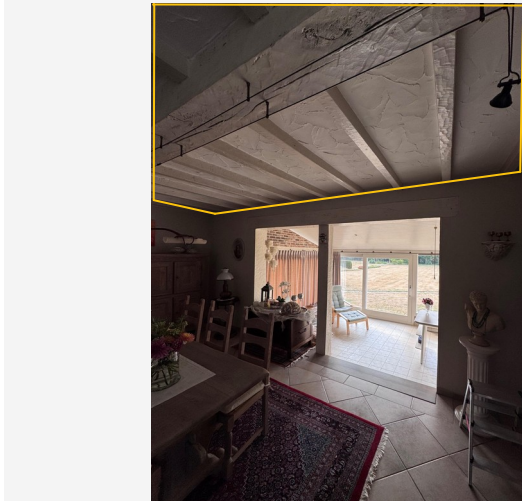
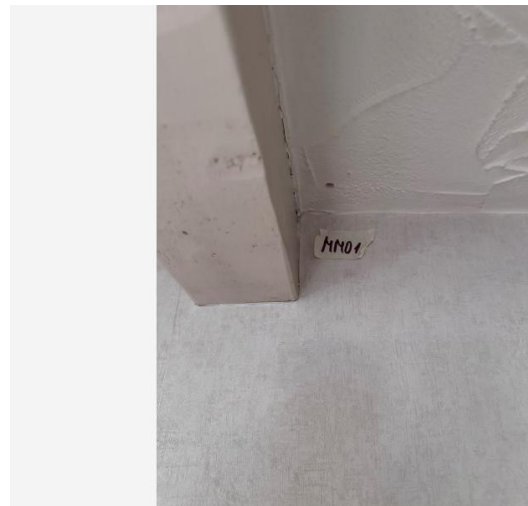
| <p><b>Opmerking</b></p> | <p>Het pleisterwerk bevindt zich op de plafonds van de woning. De toepassing komt verspreid voor doorheen de binnenruimtes. De aanduiding ervan op de constructieplannen is niet noodzakelijk limitatief, en bijkomende zones met gelijkaardige afwerking zijn mogelijk.</p> <p>De hoeveelheden en diktes worden weergegeven als inschattingen, gebaseerd op visuele vaststellingen en uitgevoerde staalnames. De dikte van de toepassing is afgeleid uit de bemonsterde zones en is niet noodzakelijk representatief voor alle pleisterlagen in het gebouw.</p> <p>Specifieke vaststellingen:</p> <ul style="list-style-type: none"> <li>• Het pleisterwerk is zichtbaar en toegankelijk op de meeste plafonds, waardoor staalname mogelijk was.</li> <li>• In bepaalde ruimtes zijn de plafonds afgewerkt met latwerk, waardoor geen staalname kon worden uitgevoerd (bv. woonkamer).</li> <li>• In enkele zones bestaan de plafonds uit gipsplaten, die geen zichtbare pleisterlaag bevatten.</li> <li>• Stookruimte: De stookruimte bevindt zich in de garage.</li> </ul> <p>Monsternamen en analyse:</p> <ul style="list-style-type: none"> <li>• Conform het Inspectieprotocol is een monsternamen en labo analyse vereist om pleisterwerk als niet asbesthoudend te kunnen identificeren, tenzij geldige bewijsdocumenten beschikbaar zijn.</li> <li>• De staalnames werden uitgevoerd via steekproeven, volgens de methodologie beschreven in het geconsolideerde inspectieprotocol.</li> <li>• De stalen werden geanalyseerd door een FOD WASO erkend asbestlaboratorium.</li> <li>• Staalnames werden uitgevoerd in representatieve zones van de plafonds, waaronder: <ul style="list-style-type: none"> <li>-een natte ruimte: keuken</li> <li>-een droge leefruimte: woonkamer</li> <li>-een stookruimte: garage</li> <li>-een circulatieruimte (zoals traphal of gang): inkomhal</li> </ul> </li> </ul> |

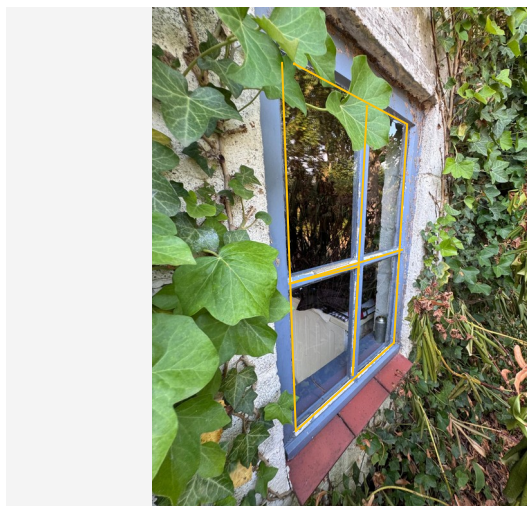
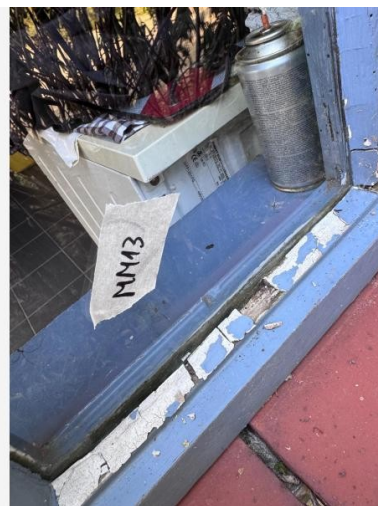
| <p><b>Opmerking</b></p> | <p>Tijdens de inspectie werd aan het buitenschrijnwerk afdichtingsmateriaal vastgesteld aan de buitenzijde van de constructie.</p> <p>De afdichtingsmaterialen vertonen kenmerken van historische mastiektoeepassingen waarin asbest traditioneel kon voorkomen. Dit betreft de aansluitingen tussen het schrijnwerkprofiel en de beglazing, en niet de aansluitingen tussen het profiel en de omliggende muurconstructies.</p> <p>Specifieke vaststellingen:</p> <ul style="list-style-type: none"> <li>• De aanwezige mastiek vertoont verouderde, harde, brokkelige of vezelachtige materiaalkenmerken die consistent zijn met historische asbesthoudende beglazingskiten.</li> <li>• De hoeveelheid betreft een beredeneerde schatting, gebaseerd op visuele vaststellingen en de uitgevoerde staalname.</li> <li>• De toepassing komt verspreid voor doorheen de constructie. De aanduiding ervan op de constructieplannen is niet noodzakelijk limitatief, en bijkomende zones met gelijkaardige afwerking zijn mogelijk.</li> </ul> <p>Monsternamen en analyse:</p> <ul style="list-style-type: none"> <li>• Conform het Inspectieprotocol is een monsternamen en labo-analyse vereist om een asbestverdacht materiaal als niet-asbesthoudend te kunnen identificeren.</li> <li>• De staalname werd uitgevoerd volgens de gestelde methodologie uit het geconsolideerde inspectieprotocol.</li> <li>• Het staal werd geanalyseerd door een FOD WASO-erkend asbestlaboratorium.</li> <li>• Het analyseresultaat is opgenomen in het technisch dossier en vormt de basis voor de beoordeling van deze toepassing.</li> </ul> <p>Opmerkingen:</p> <ul style="list-style-type: none"> <li>• De afdichting aan de binnenzijde van het buitenschrijnwerk bestaat uit siliconen of is afwezig en wordt als niet-asbestverdacht beschouwd.</li> <li>• Verborgene of interne afdichtingen vallen buiten de scope van deze niet-destructieve inventarisatie.</li> </ul> |

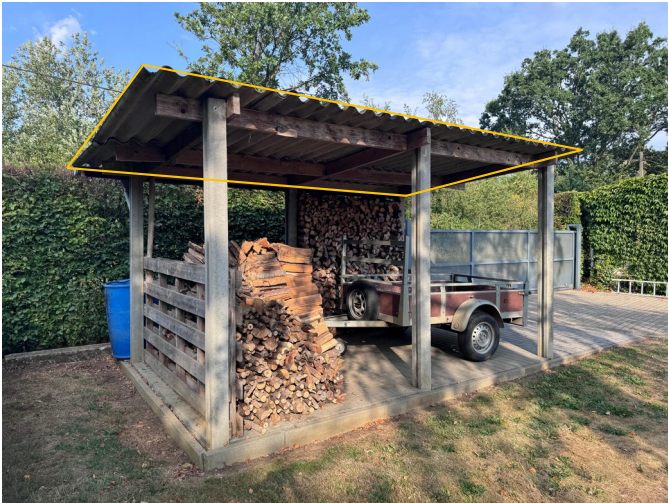
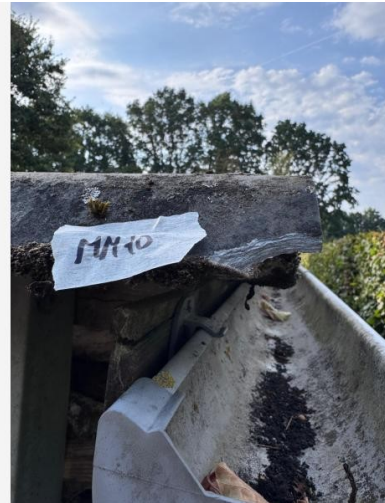
## Fiche 13: Carport - Golfplaten dak

Geen asbest

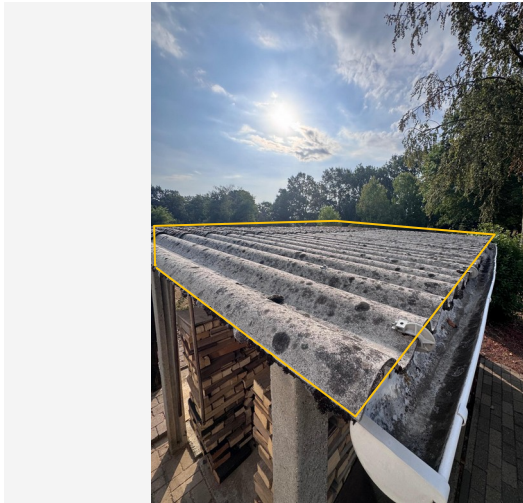
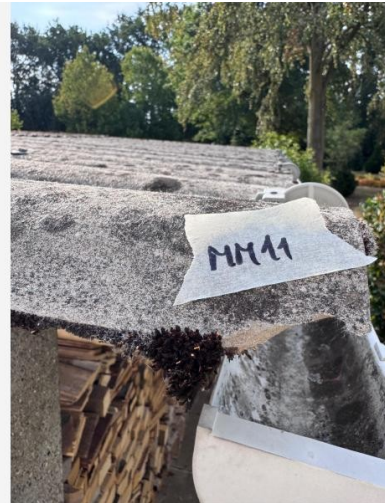
## Fiche 14: Houthok - Golfplaten dak

Geen asbest

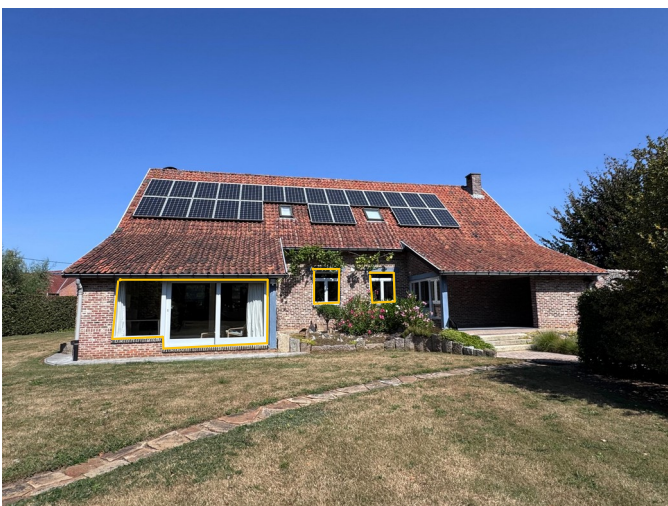
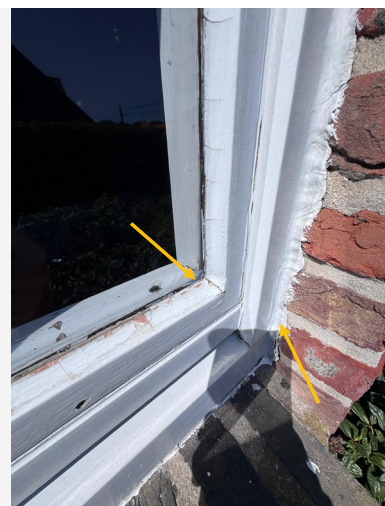
## Fiche 21: Woning + Berging - Afdichtingsmateriaal aan schrijnwerk

| <p>Fiche 21: Woning + Berging - Afdichtingsmateriaal aan schrijnwerk</p> | <p>Tijdens de inspectie werden zowel aan de binnen- als buitenzijde van het buitenschrijnwerk van de woning en berging geen asbestverdachte mastiek- of kittoepassingen vastgesteld. Dit betreft zowel de aansluitingen tussen het schrijnwerkprofiel en de beglazing als de aansluitingen tussen het profiel en de omliggende muurconstructies.</p> <p>Vaststellingen:</p> <ul style="list-style-type: none"> <li>• De aanwezige afdichtingsmaterialen bestaan uit moderne kitten (siliconen, acrylaat, polymeer), zijn afwezig, of bestaan uit cementgebonden materiaal of rubberstrips.</li> <li>• Er zijn geen visuele kenmerken waargenomen die wijzen op historische asbesthoudende mastiek, zoals brokkelige, harde of vezelachtige pasta's.</li> <li>• De beoordeling gebeurde op basis van visuele inspectie en materiaalkenmerken, zowel aan de binnen- als buitenzijde.</li> <li>• De toepassing komt verspreid voor doorheen de woning. De aanduiding ervan op de constructieplannen is niet noodzakelijk limitatief, en bijkomende zones met gelijkaardige afwerking zijn mogelijk.</li> </ul> <p>Conclusie:</p> <ul style="list-style-type: none"> <li>• De afdichtingsmaterialen ter hoogte van het buitenschrijnwerk worden als niet-asbestverdacht beschouwd.</li> <li>• Er werd geen staalname uitgevoerd, aangezien er geen aanwijzingen waren voor de aanwezigheid van asbestverdacht materiaal.</li> </ul> <p>Opmerking voor toekomstige werken:</p> <ul style="list-style-type: none"> <li>• Indien bij werken alsnog oudere of onderliggende mastieklagen worden blootgelegd, is het aangewezen deze te laten beoordelen door een asbestdeskundige.</li> <li>• Dergelijke verborgen toepassingen vallen buiten de scope van deze inventarisatie, aangezien ze momenteel niet zichtbaar of toegankelijk zijn.</li> </ul> | <p>Plan 1.3: Woning - gelijkvloers</p> <p>Plan 1.7: Woning - verdiep 1 (plafond)</p> <p>Plan 7.1: Berging</p> |

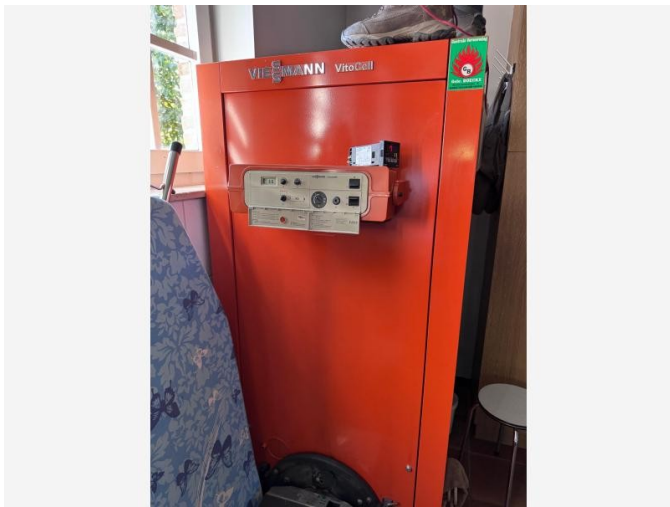
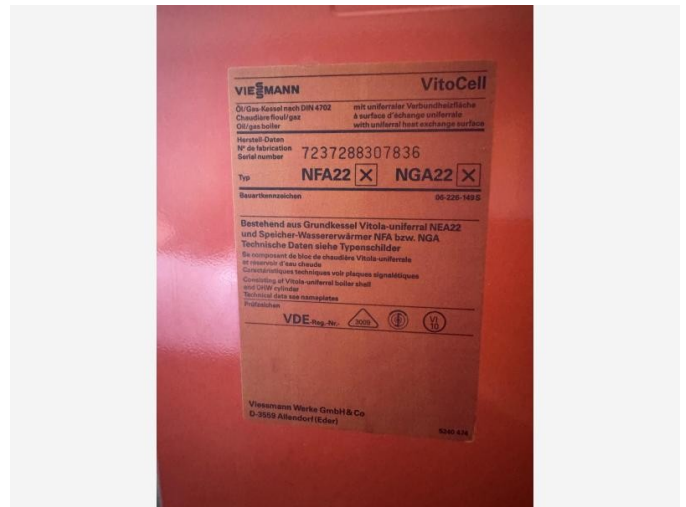
## Fiche 22: Woning - Toepassingen aan de mazoutketel en mazouttank

| Beschrijving | Notitie | Terug te vinden op plannen |
|---|---|---|
| Fiche 22: Woning - Toepassingen aan de mazoutketel en mazouttank | <p>Bij verwarmingsinstallaties met een bouwjaar vóór 2001 kunnen zich asbestverdachte interne componenten bevinden, zoals pakkingen, dichtingen, isolatiematerialen, brandwerende platen of afdichtingsstroken. Deze onderdelen zijn doorgaans niet zichtbaar tijdens een niet-destructieve inspectie, omdat ze zich bevinden inwendig in het toestel, tussen moduleverbindingen, achter omkastingen of in aansluitingspunten.</p> <p>Aangezien deze interne componenten niet toegankelijk zijn zonder demontage of technische ingrepen, kan de aan- of afwezigheid van asbesthoudende materialen niet worden vastgesteld via visuele inspectie.</p> <p>De toepassing wordt daarom beoordeeld als onzeker, conform het Inspectieprotocol.</p> <p>Opmerking voor toekomstige werken:</p> <ul style="list-style-type: none"><li>- Indien de verwarmingsinstallatie in de toekomst wordt gedemonteerd, geopend, hersteld of vervangen, is het aangewezen om de niet-zichtbare interne componenten (zoals pakkingen of isolatie) alsnog te laten bemonsteren en analyseren door een asbestdeskundige.</li><li>- Verborgene of niet-toegankelijke delen vallen buiten de scope van deze inventarisatie en kunnen pas beoordeeld worden wanneer ze zichtbaar worden tijdens werken.</li></ul> | <p>Plan 1.1: Woning - kelder</p> <p>Plan 1.3: Woning - gelijkvloers</p> |
