# Asbestinventarisatetest

Rechtstraat 23, 3770 Riemst

Attestnummer : 20260627-000024.000

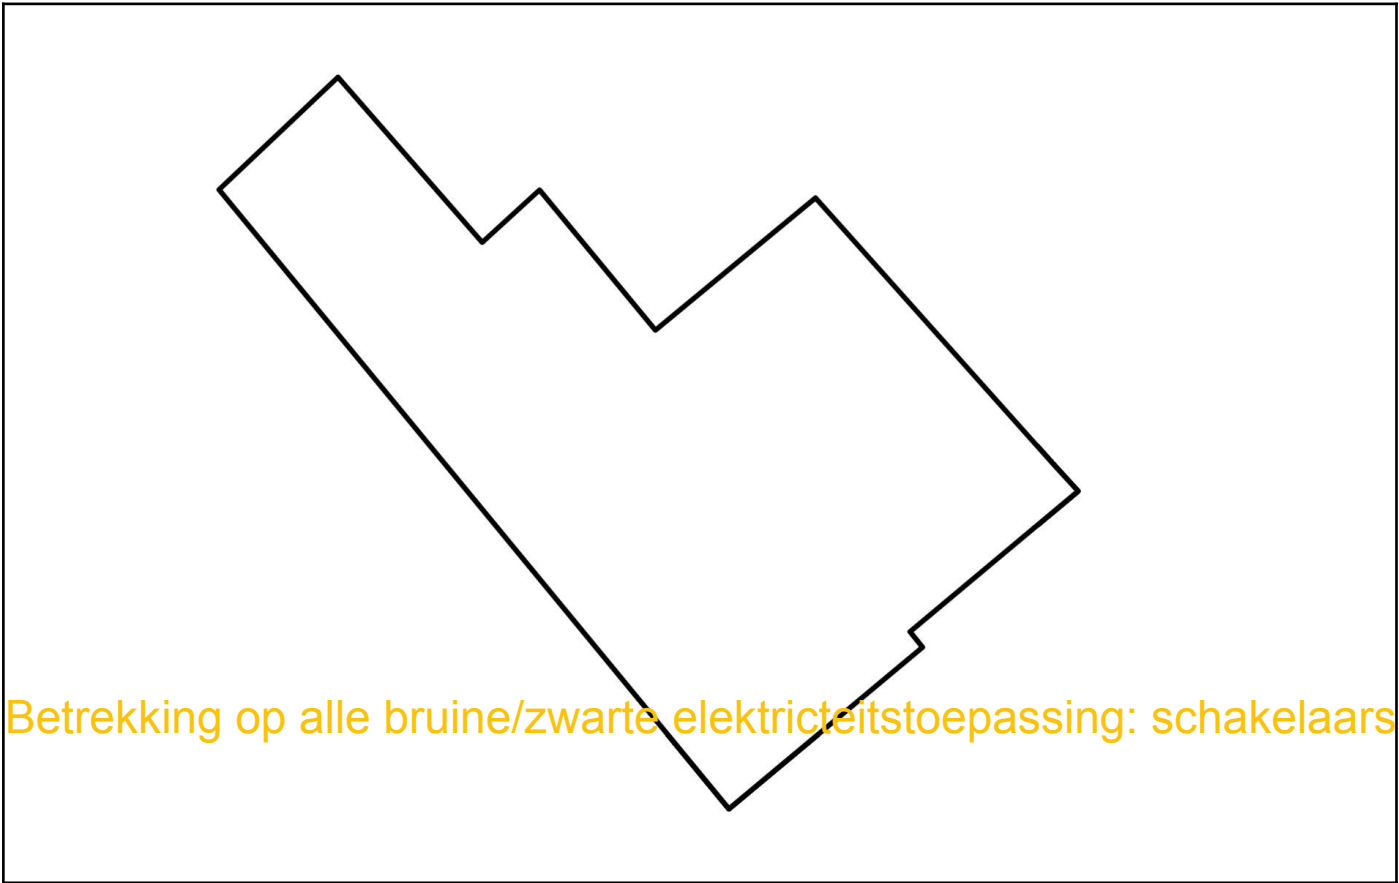
# Plan 1.8: woning

| Beschrijving | Type | Actie |
|---|---|---|
| 1. Bakeliet (elektriciteit toepassingen) | Asbestmateriaal | <a href="#">Verwijderen</a> |

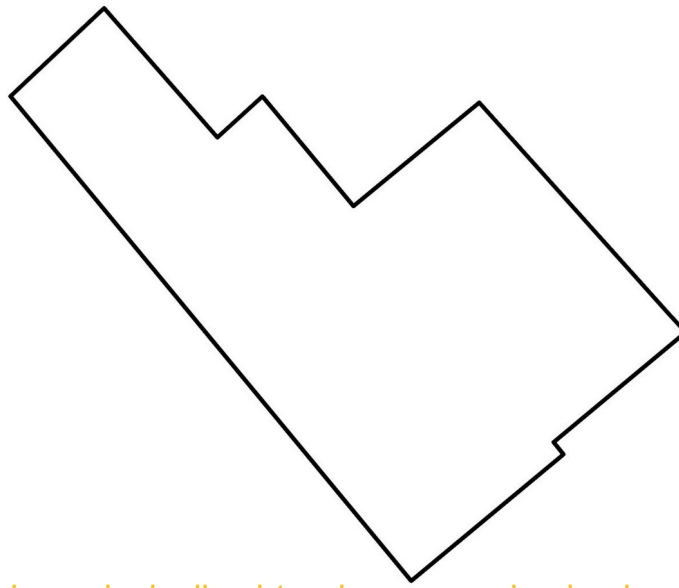
## Plan 1.11: heranalyse

Heranalyse van pleisterwerk en vinylzeil achter de verwarming keuken en lambrising hal.

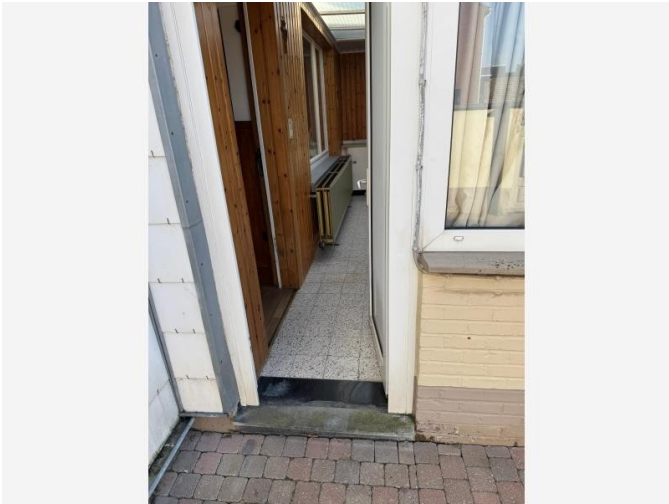
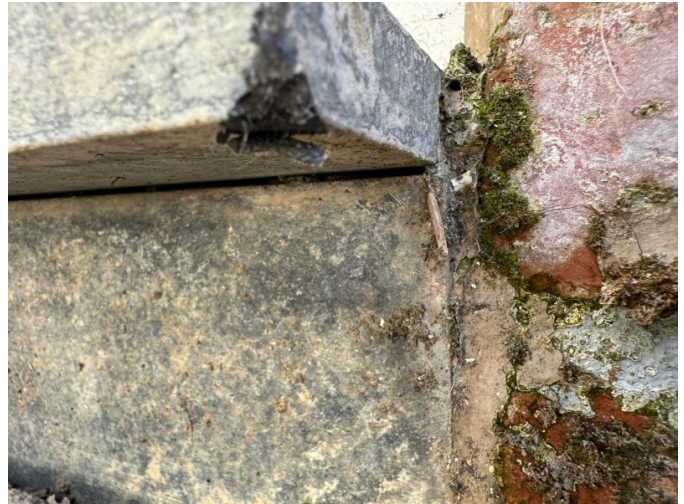
| Opmerking | <p>vensterbank in de oude keuken kan als asbestverdacht beschouwd worden door het specifieke type materiaal.</p> <p>bij verwijdering best zorgvuldig verwijderen of bijkomende staalname laten uitvoeren via een descriptief onderzoek.</p> |

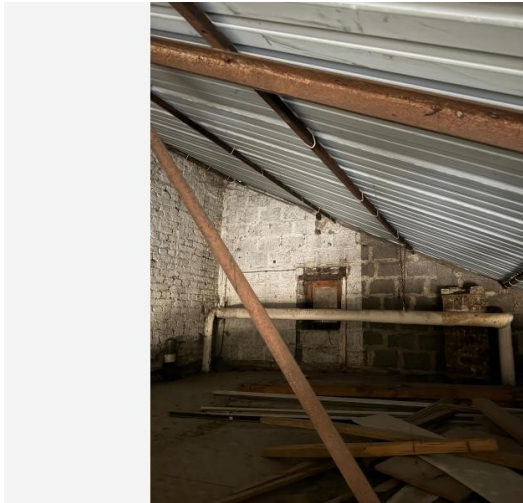
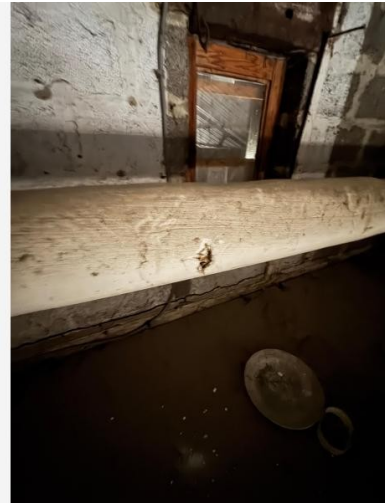
| Opmerking | Pakking tussen de aansluitingen van de technische installatie (buitenkant)<br><br>indicatief gewicht (schatting) |

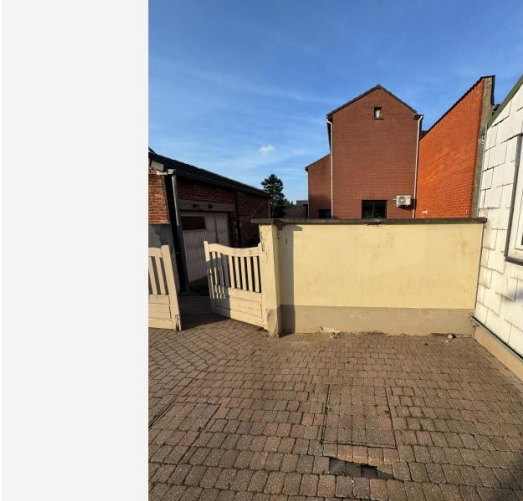
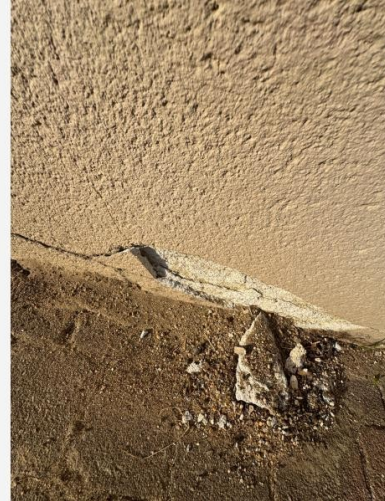
## Fiche 15: Crepi

Geen asbest

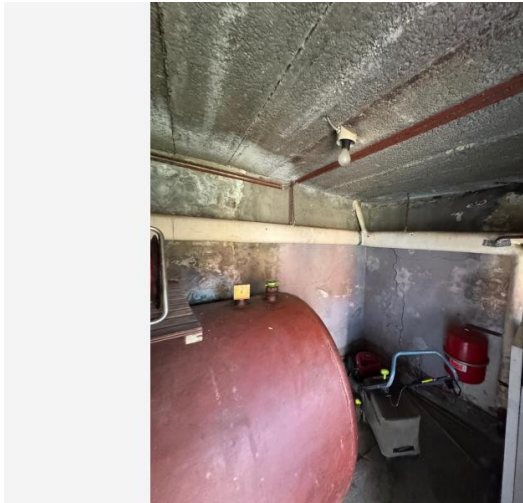
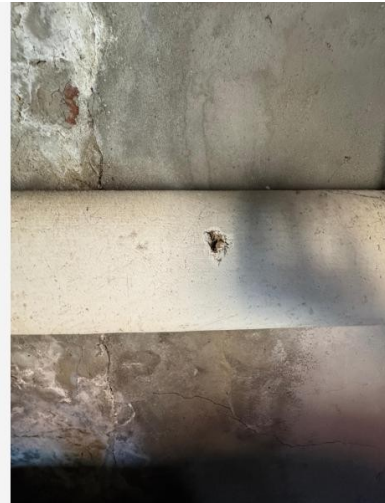
| Opmerking | Mengstaal op verschillende locaties. (geen pleisterwerk in de technische ruimte)<br><br>oppervlakte indicatief (schatting) |

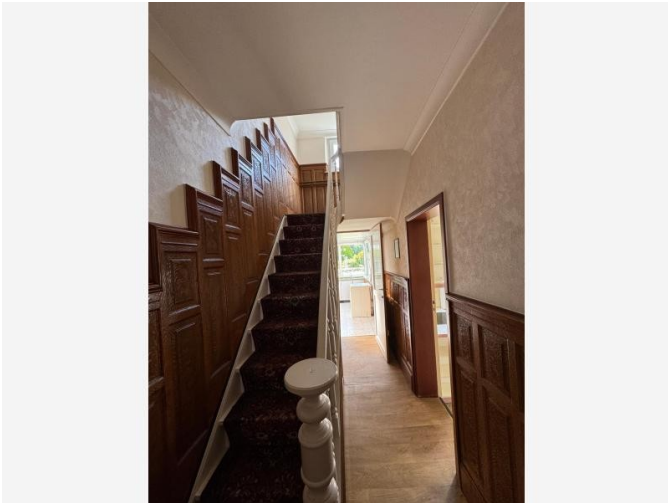
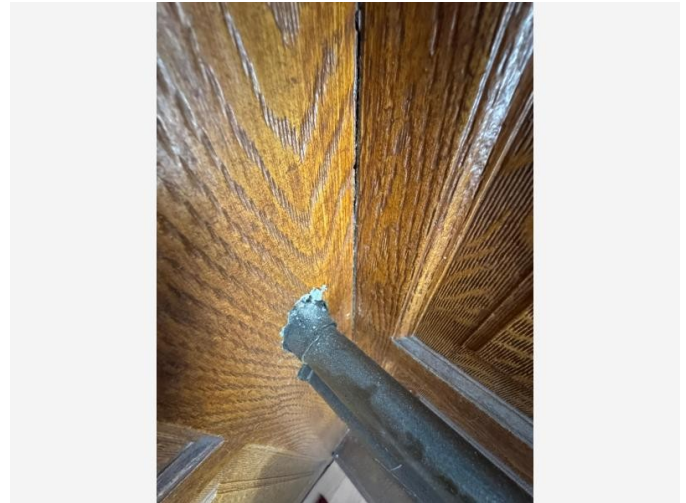
## Fiche 18: Lambrisering hal

Geen asbest

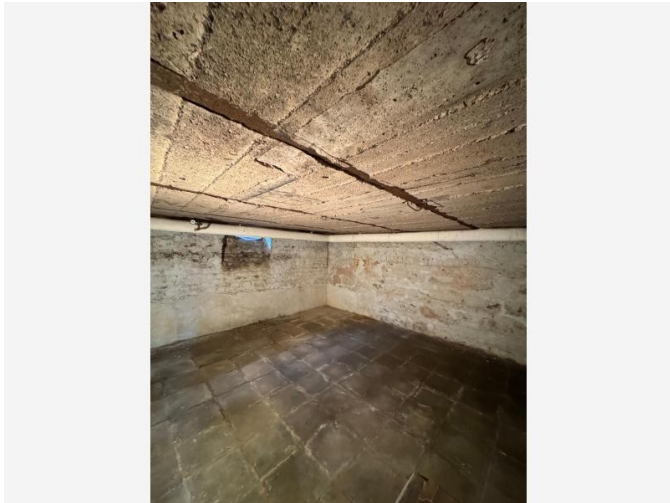
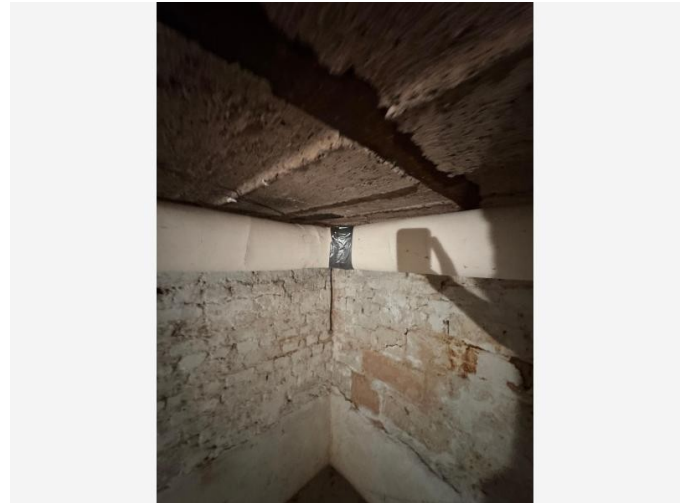
## Fiche 19: + Leidingisolatie kelder

Geen asbest

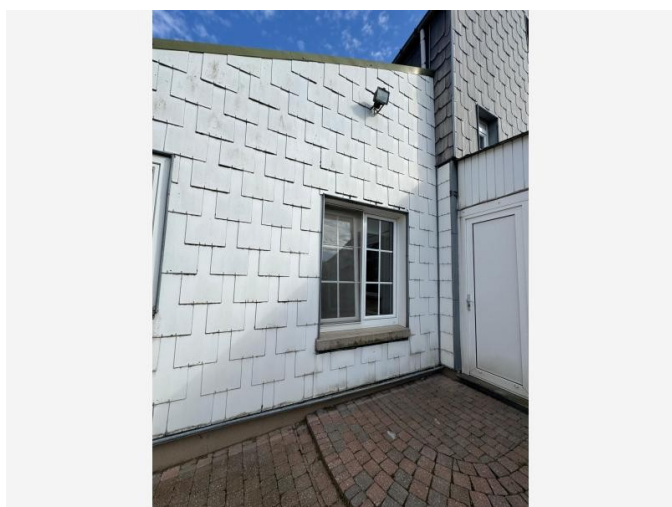
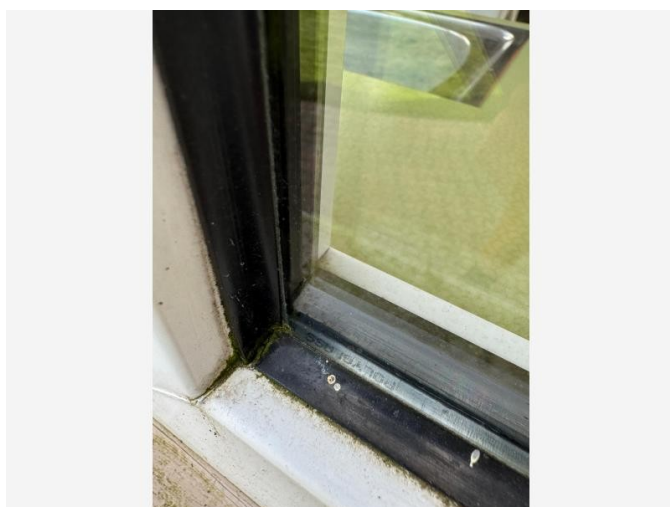
### Fiche 21: Mastiek - niet asbestverdacht

| Beschrijving | Notitie | Terug te vinden op plannen |
|---|---|---|
| Fiche 21: Mastiek - niet asbestverdacht | soepele mastiek, niet asbestverdacht. | - |
