# Asbestinventarisatattest

Speelbergstraat 32, 3051 Oud-Heverlee

Attestnummer : **20260622-000214.000**

Uitgegeven op : **22.06.2026**

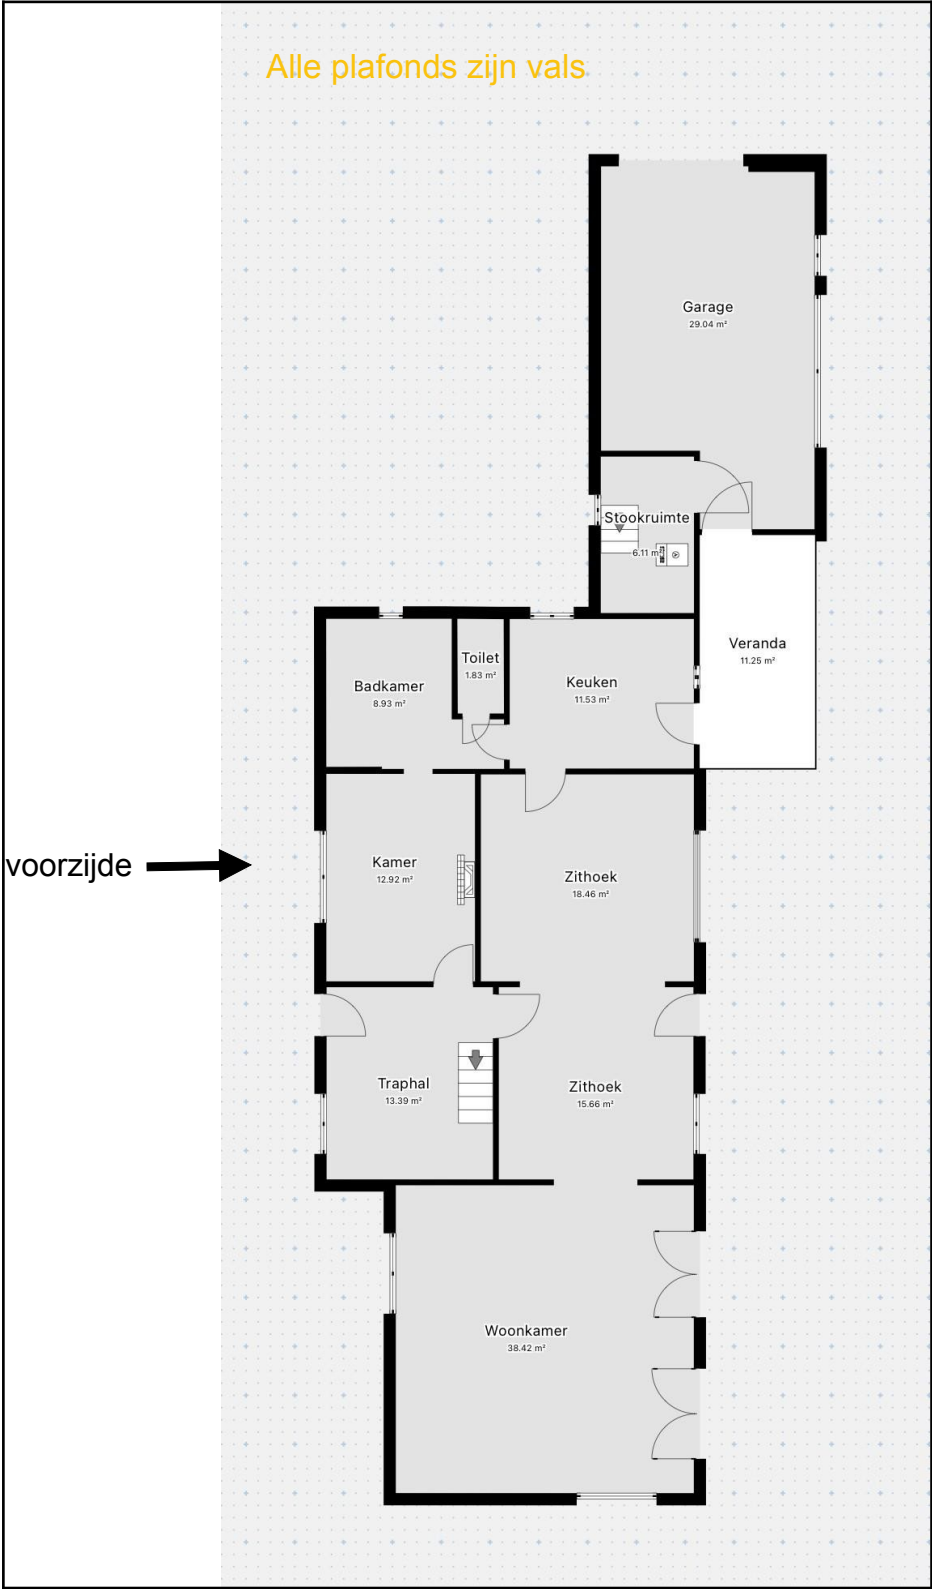
# Plan 1.5: Gelijkvloers

| 3. Ruimte achter valse plafonds. | Advies | - |

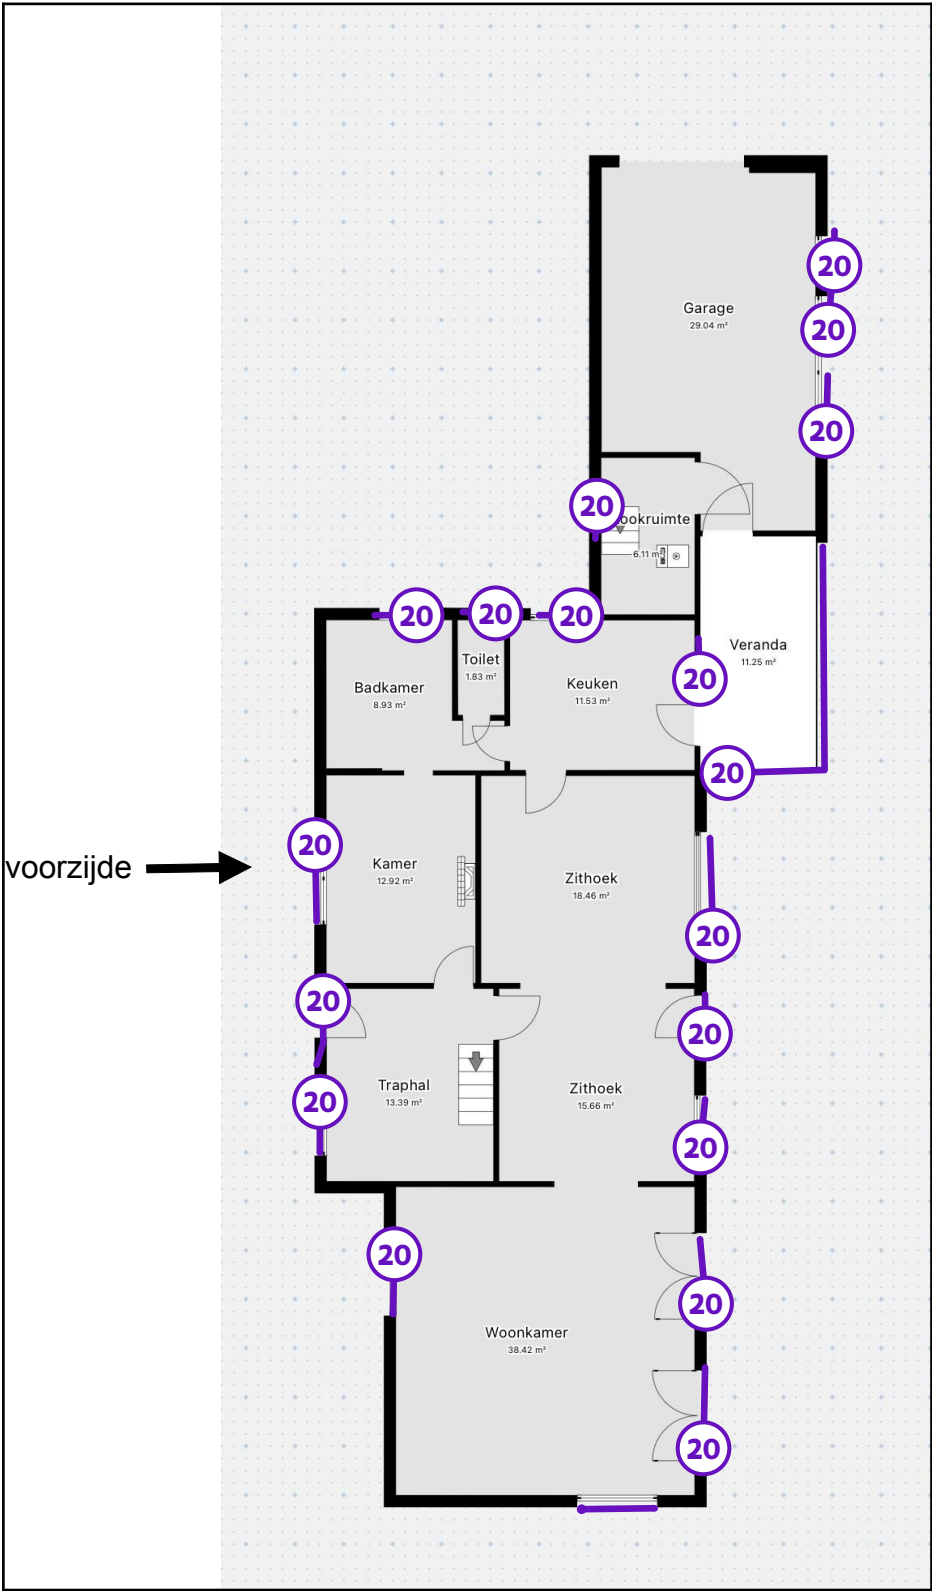
# Plan 1.6: Gelijkvloers

| 20. Siliconen niet aanwezig | Overige ruimte of materiaal | - |

| Beschrijving | Notitie | Terug te vinden op plannen |
|---|---|---|
| Fiche 20: Siliconen niet aanwezig | Geen afdichtingsmateriaal aanwezig in het inspectiegebied | Plan 1.6: Gelijkvloers |

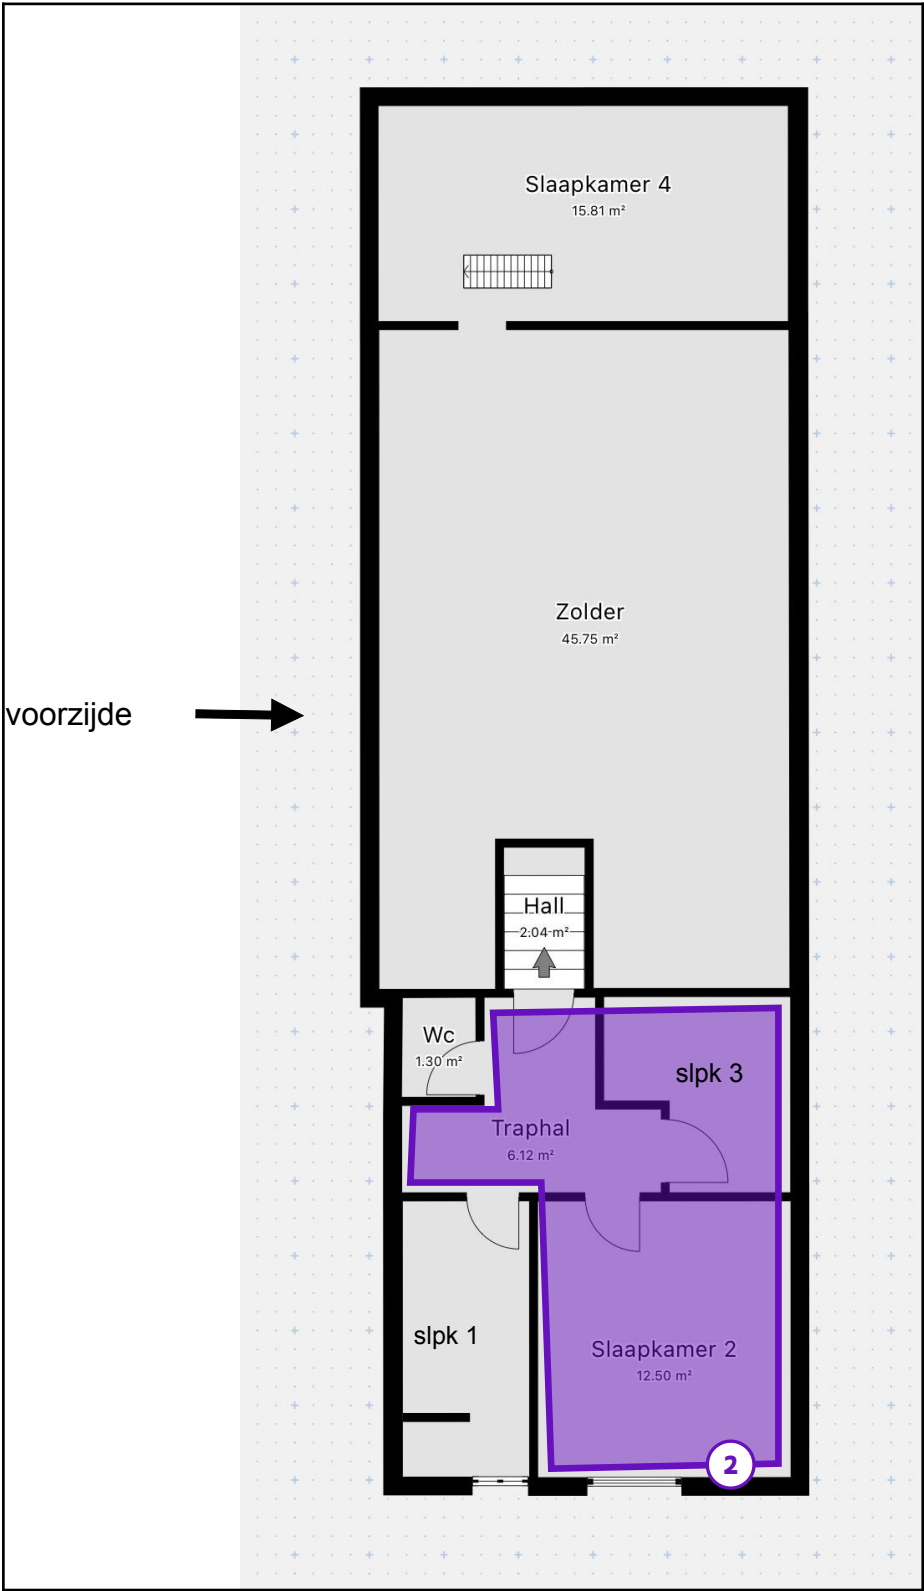
# Plan 1.11: Verdieping 1

| 2. Vinylvloer niet verdacht | Advies | - |

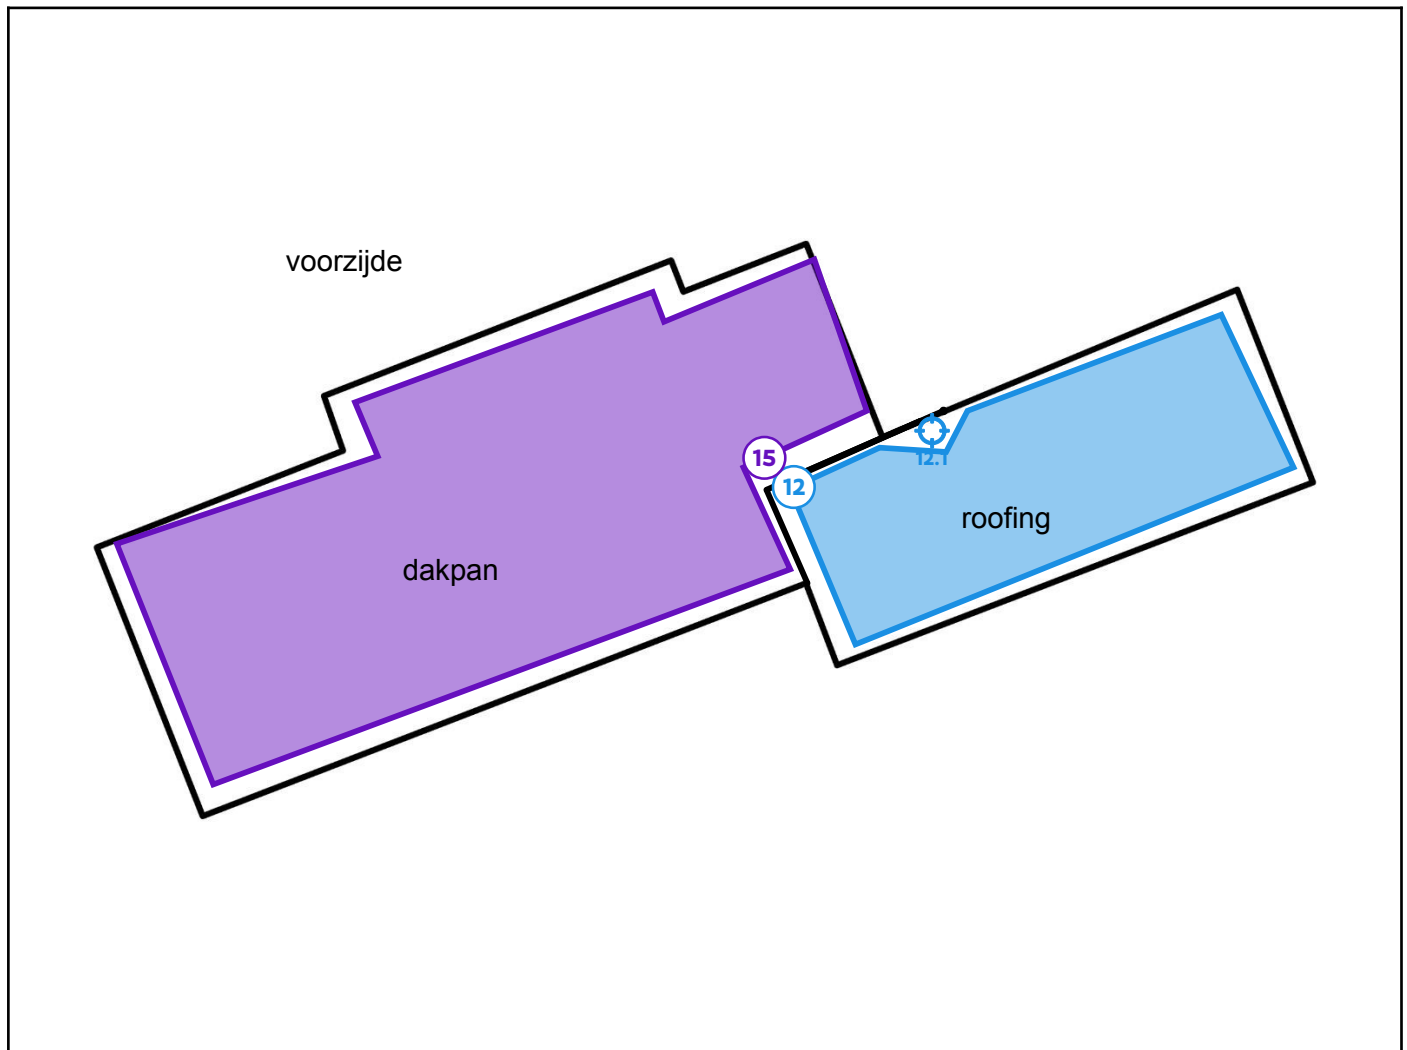
### Plan 1.13: woning plan

| Beschrijving | Type | Actie |
|---|---|---|
| 15. Dakbedekking woning niet verdacht. | Overige ruimte of materiaal | - |

| Beschrijving | Notitie | Terug te vinden op plannen |
|---|---|---|
| Fiche 15: Dakbedekking woning niet verdacht. | De dakbedekking werd gecontroleerd, deze bestaat uit dakpan en zijn niet asbestverdacht. | Plan 1.13: woning plan |

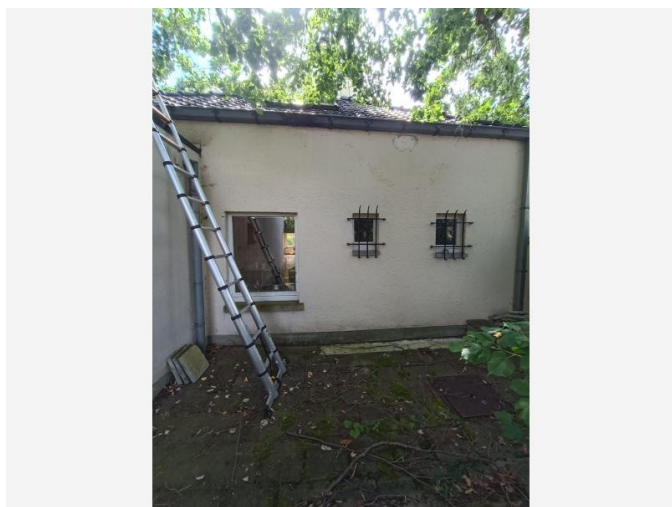
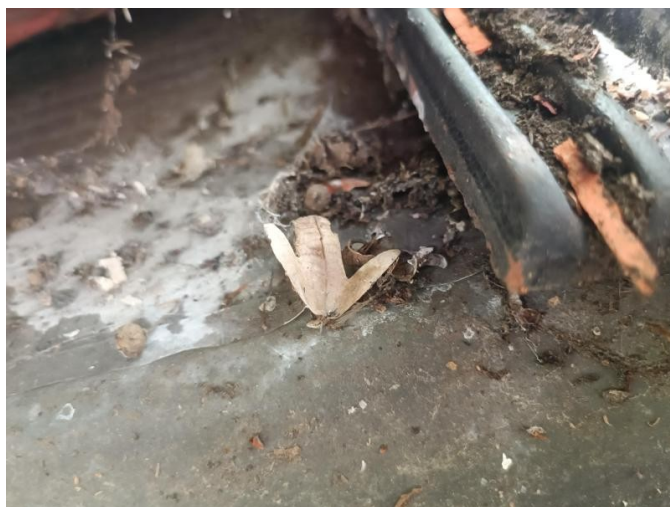
### Fiche 18: onderdak (niet aanwezig)

| Beschrijving | Type | Actie |
|---|---|---|
| 18. onderdak (niet aanwezig) | Overige ruimte of materiaal | - |

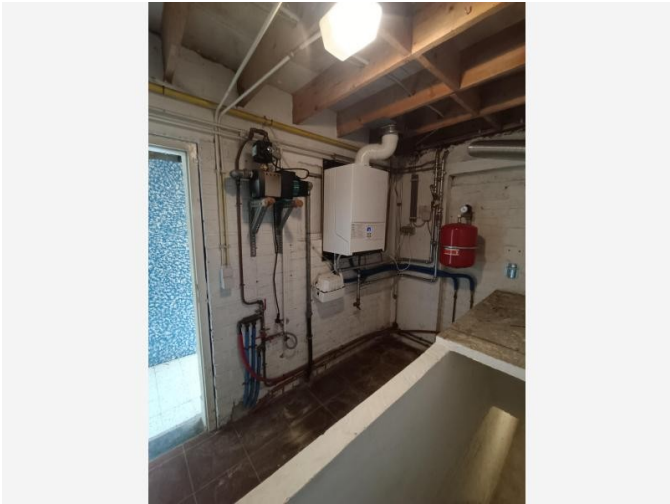
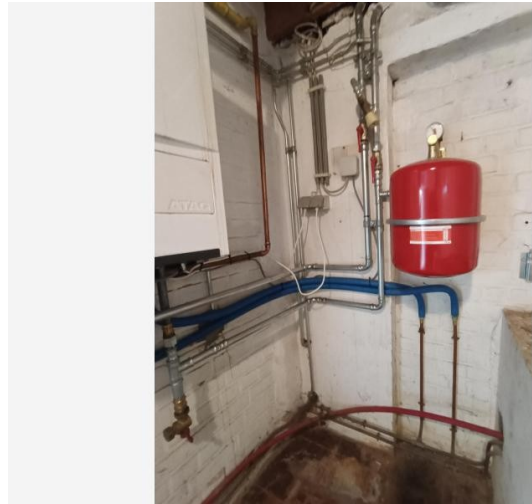
## Fiche 19: leidingisolatie (niet aanwezig)

| 19. leidingisolatie (niet aanwezig) | Overige ruimte of materiaal | - |
