Attestnummer : 20260811-000334.000  
 Uitgegeven op : 11.08.2026  
 Geldig tot : 11.08.2036

## Niet-asbestveilig

Geïnspecteerde zones

Zone 1: Hoofdgebouw

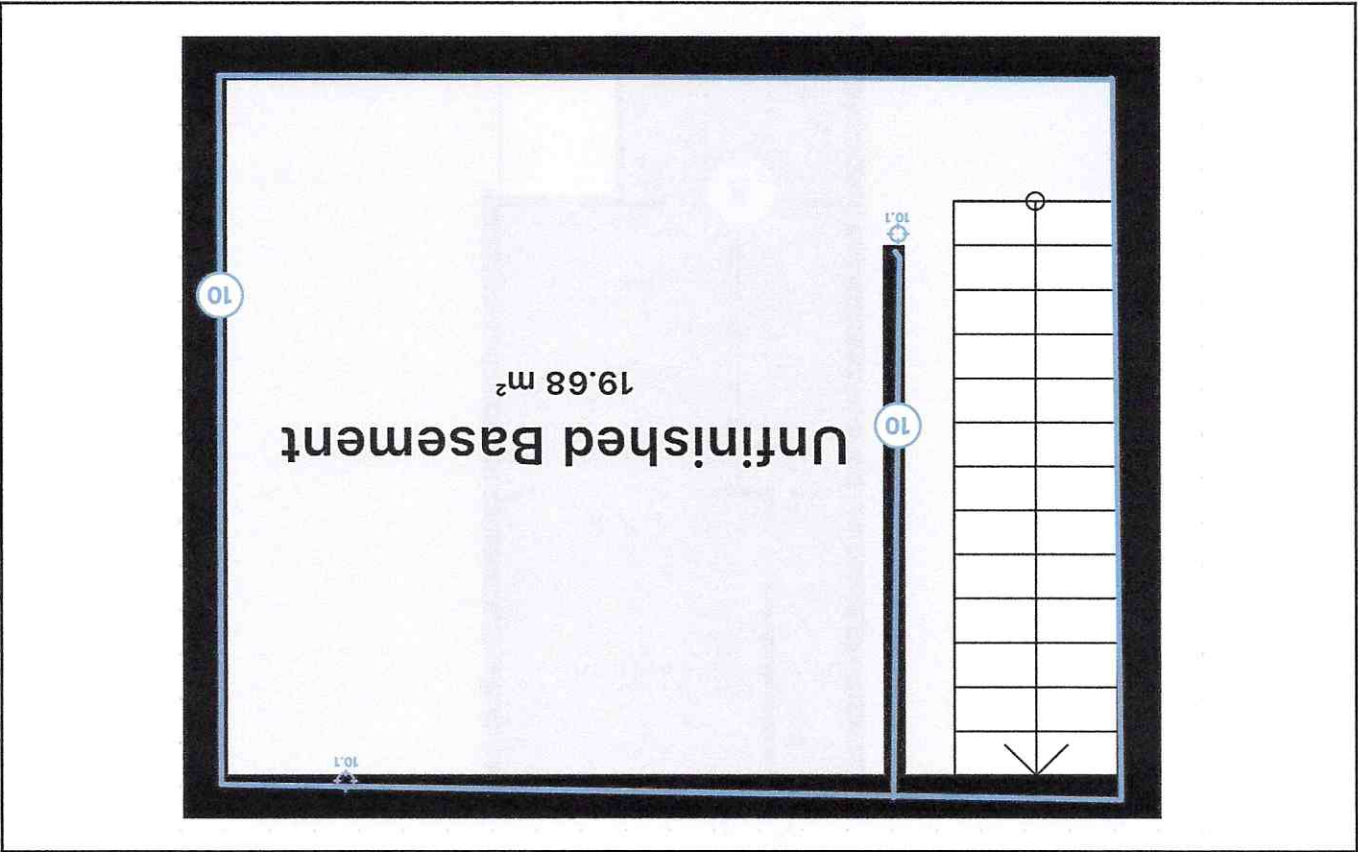
Plan 1.1: Kelder

| Beschrijving | Type | Actie |
|---|---|---|
| 10.1 Code: Jos 41 cementering kelder meng | Mengmonster | - |

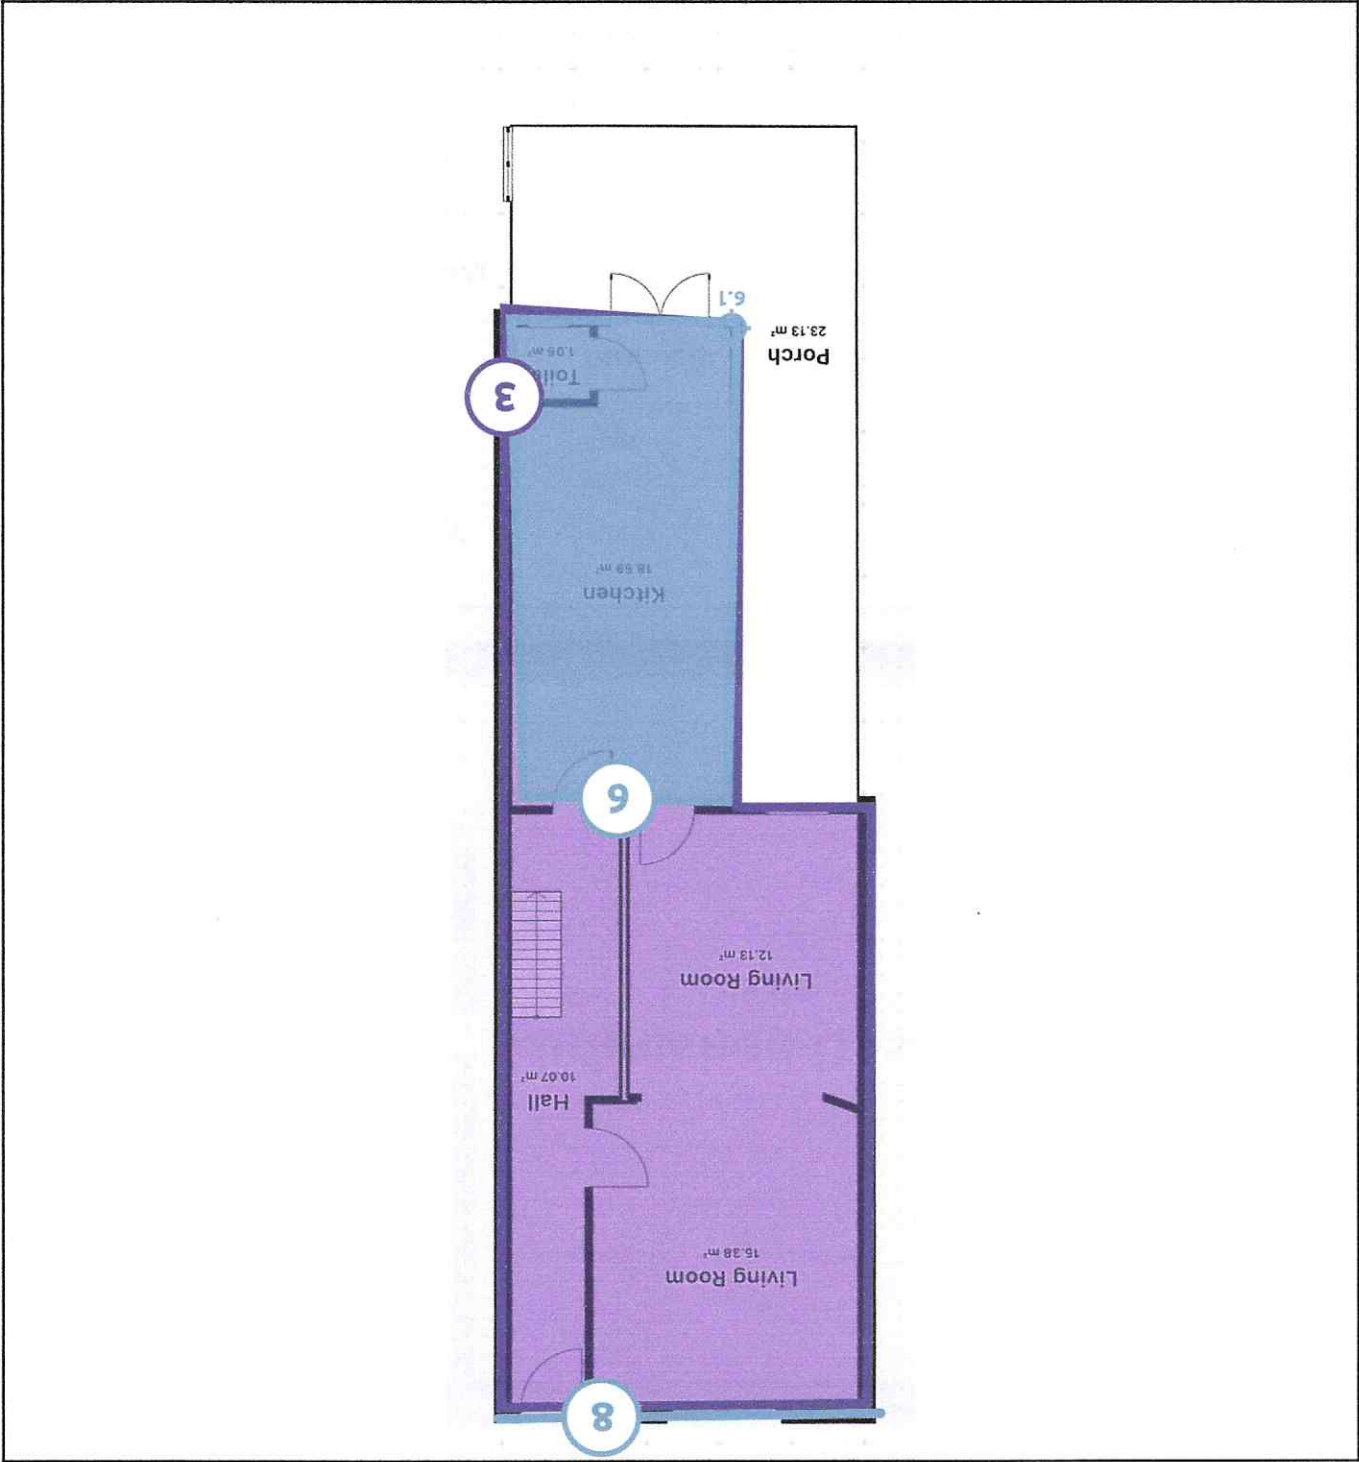
Plan 1.2: Gelijksvloer

| 8. Crepi gevels | Geen asbest | - |

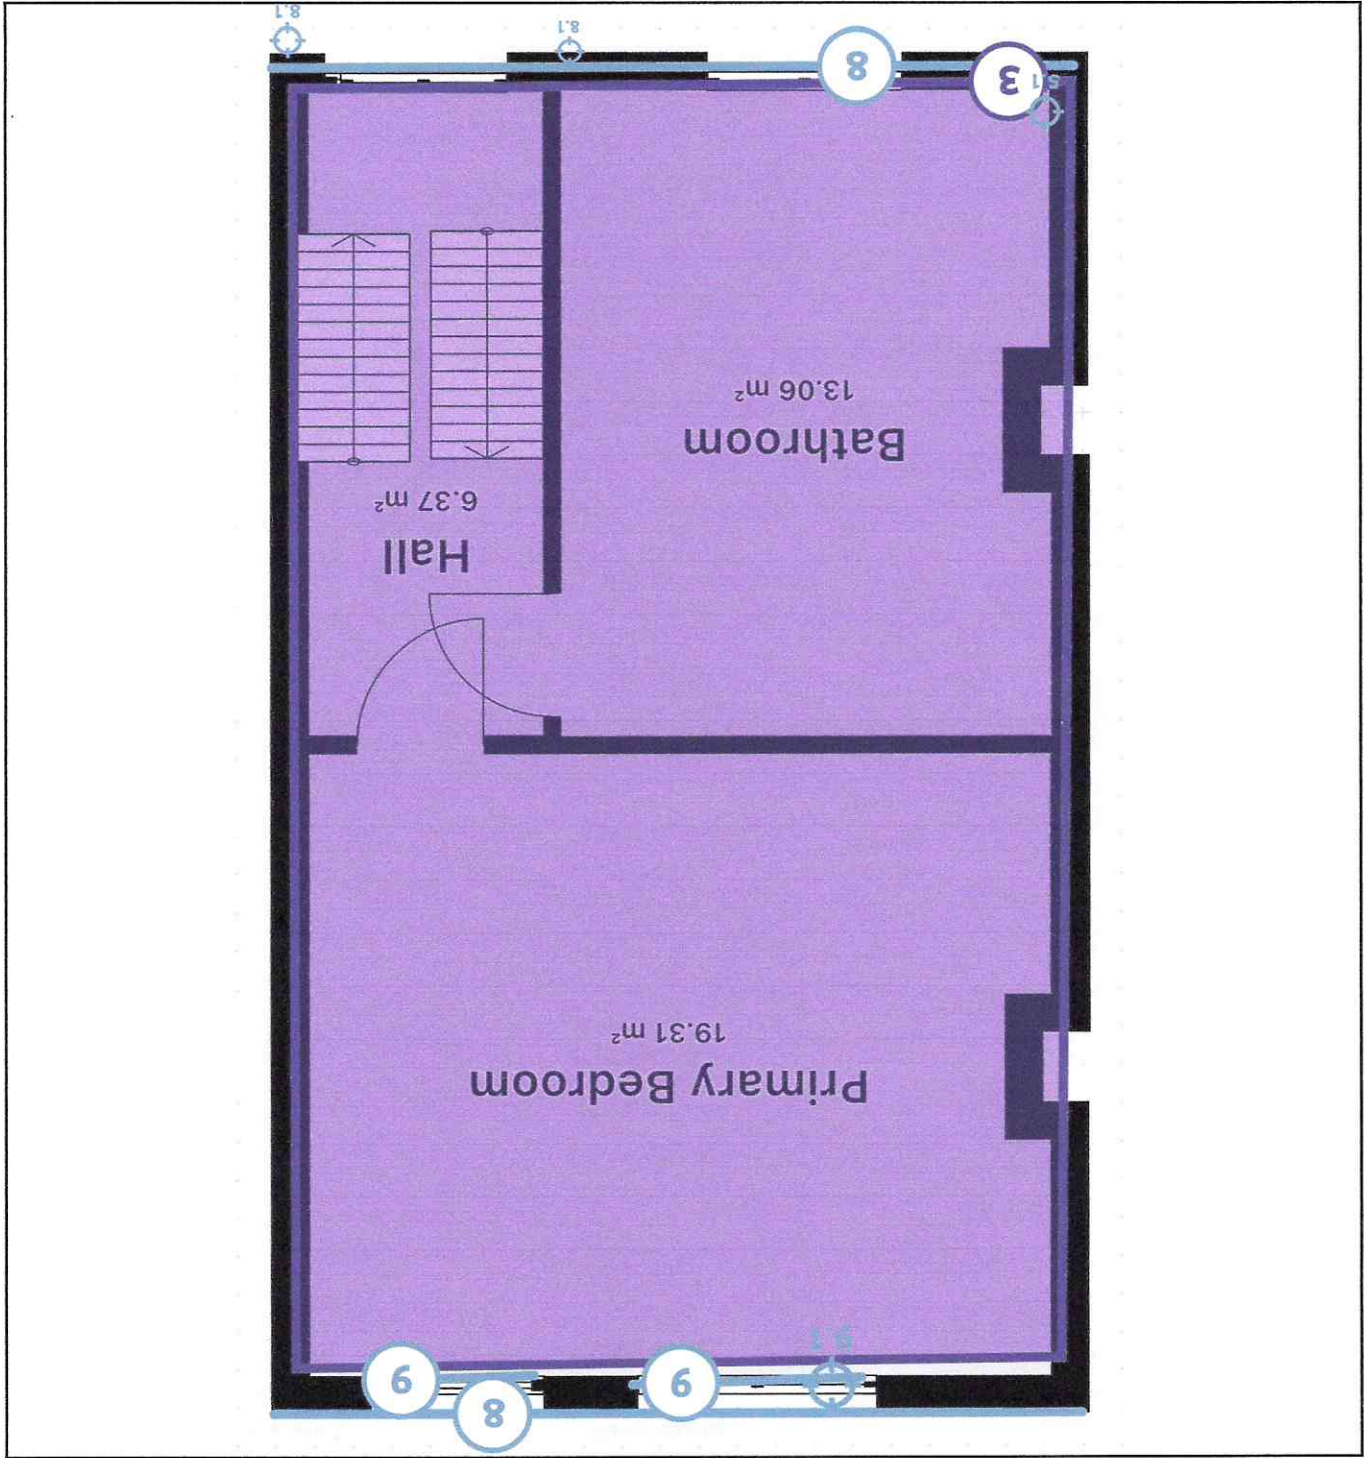
Plan 1.3: 1ste verdieping

| 9.1 Code: Jos 41 mastiek punt | | |

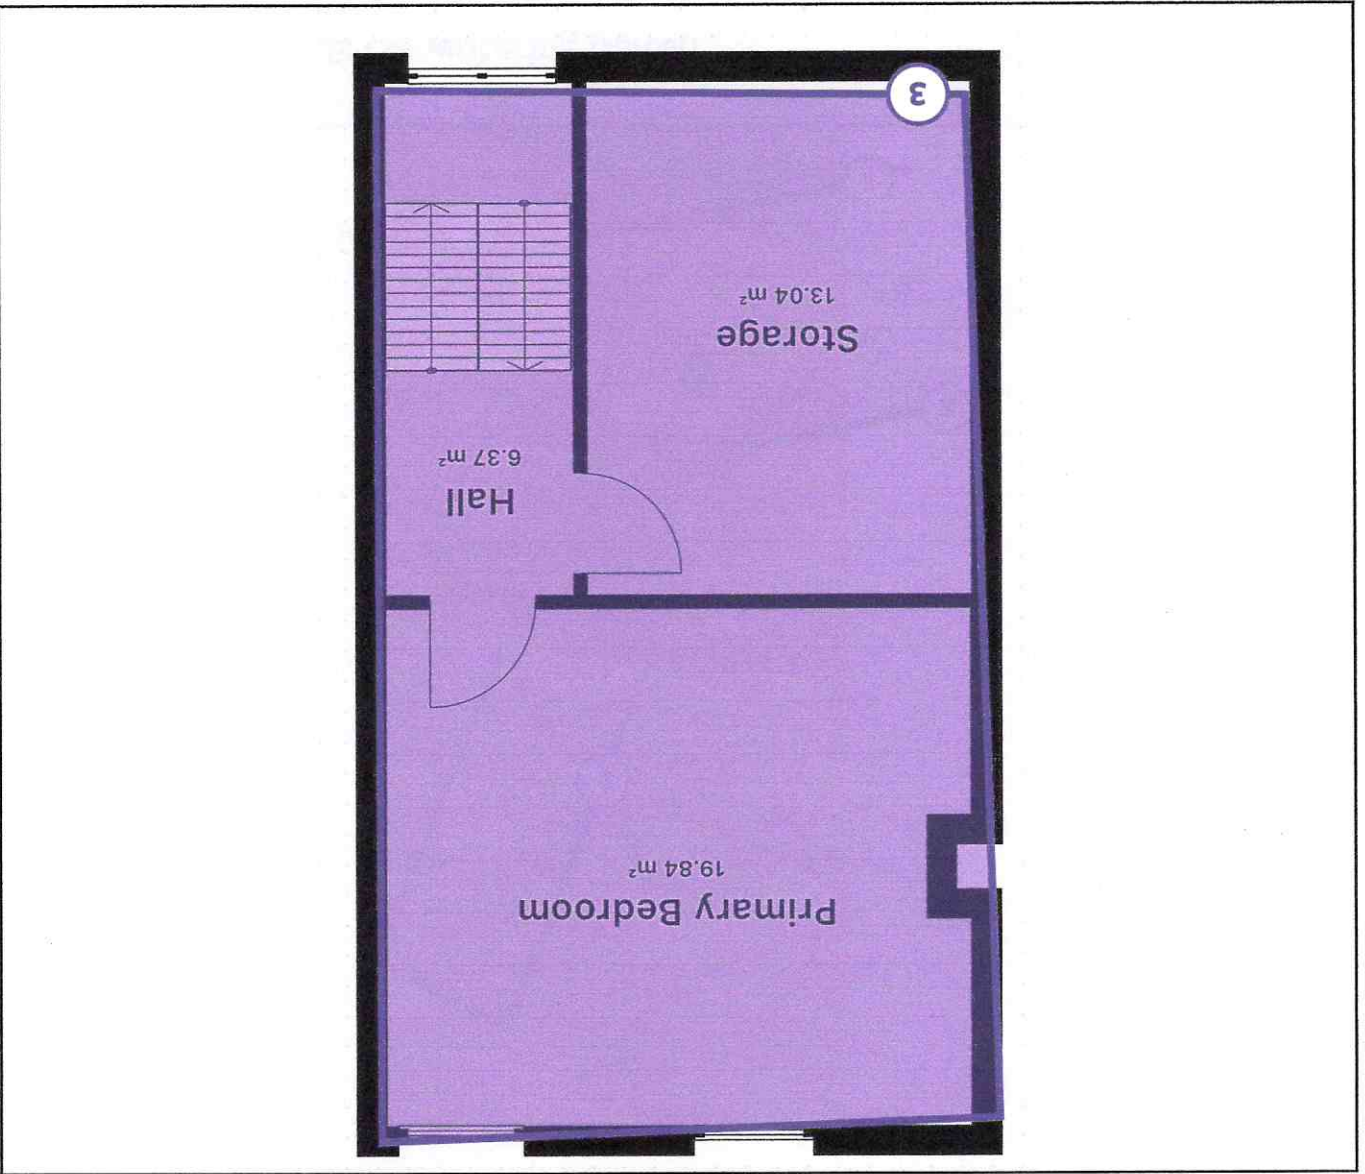
Plan 1.6: 2de verdieping platfond

| Beschrijving | Type | Actie |
|---|---|---|
| 3. Gipsplafonden | Advies | - |

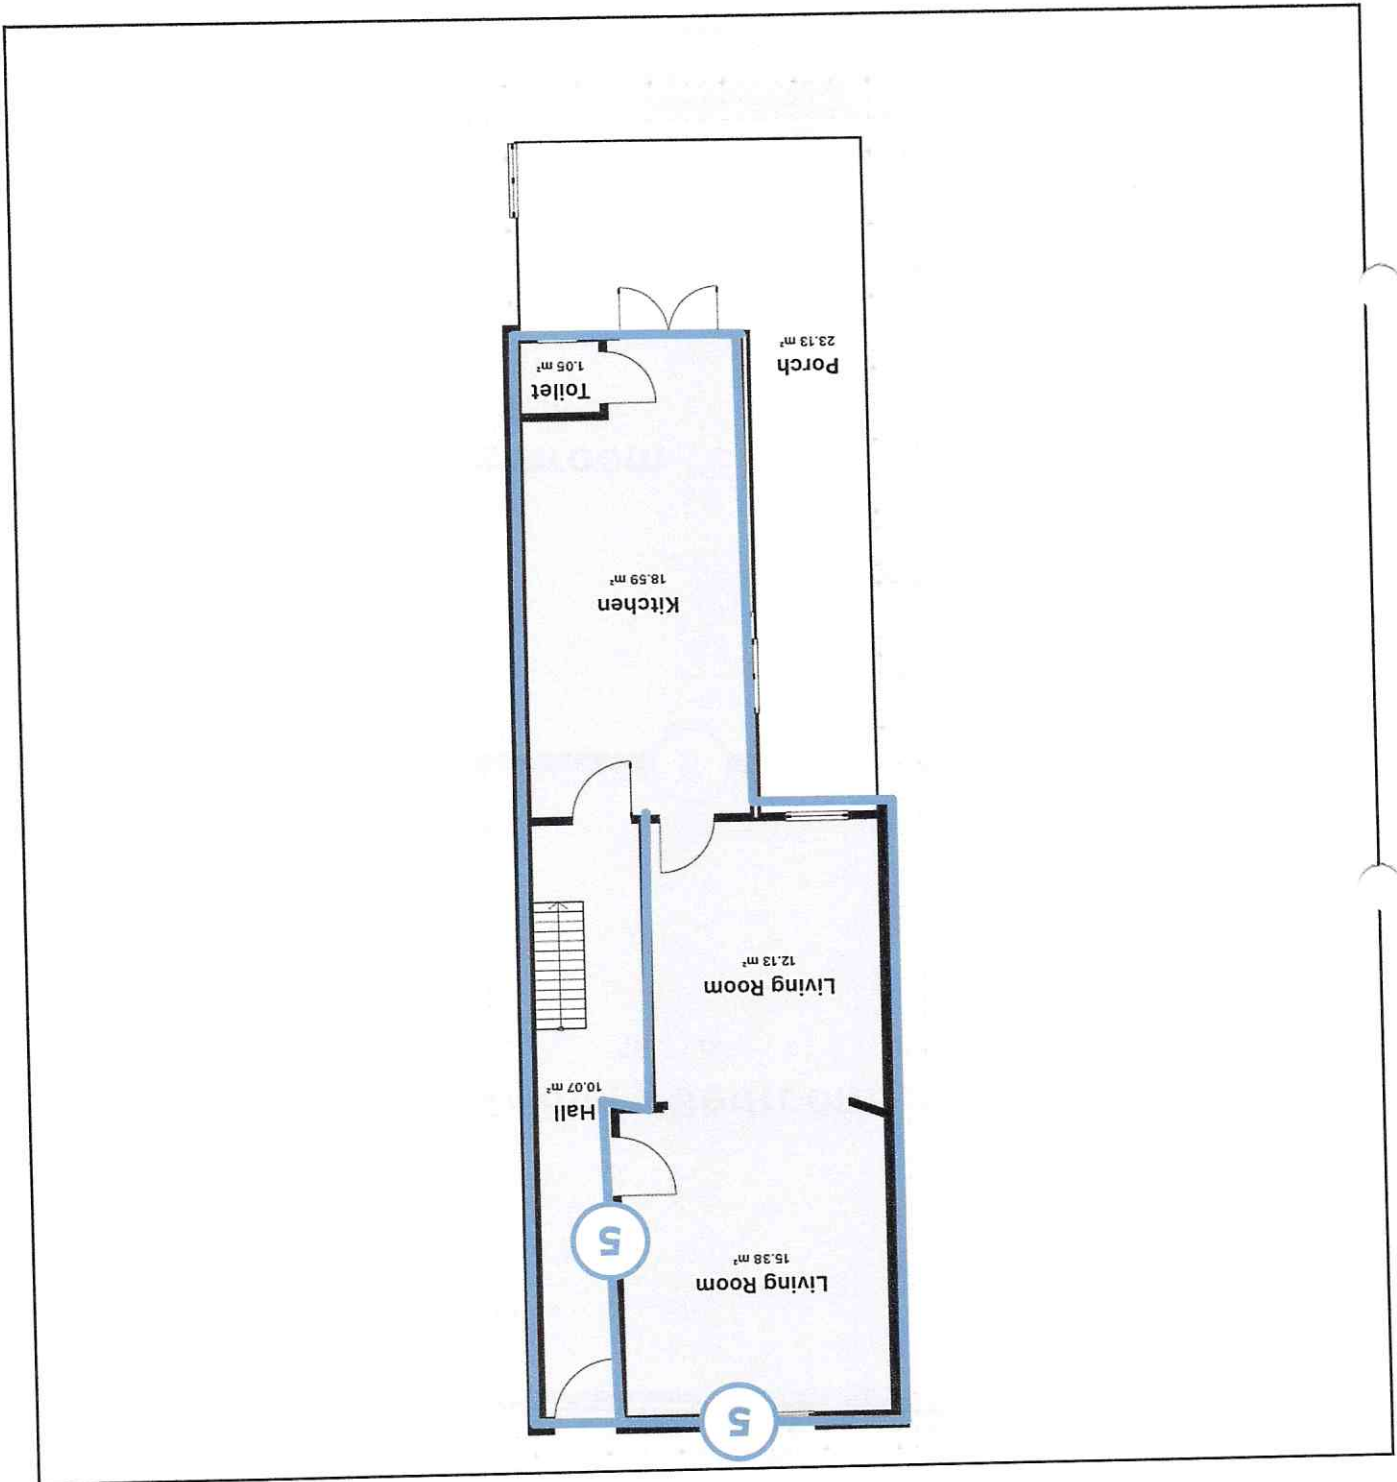
Plan 1.7: Gelijkvloer pleister

| Beschrijving | Type | Actie |
|---|---|---|
| 5. Pleisterwerk wanden | Geen asbest | - |

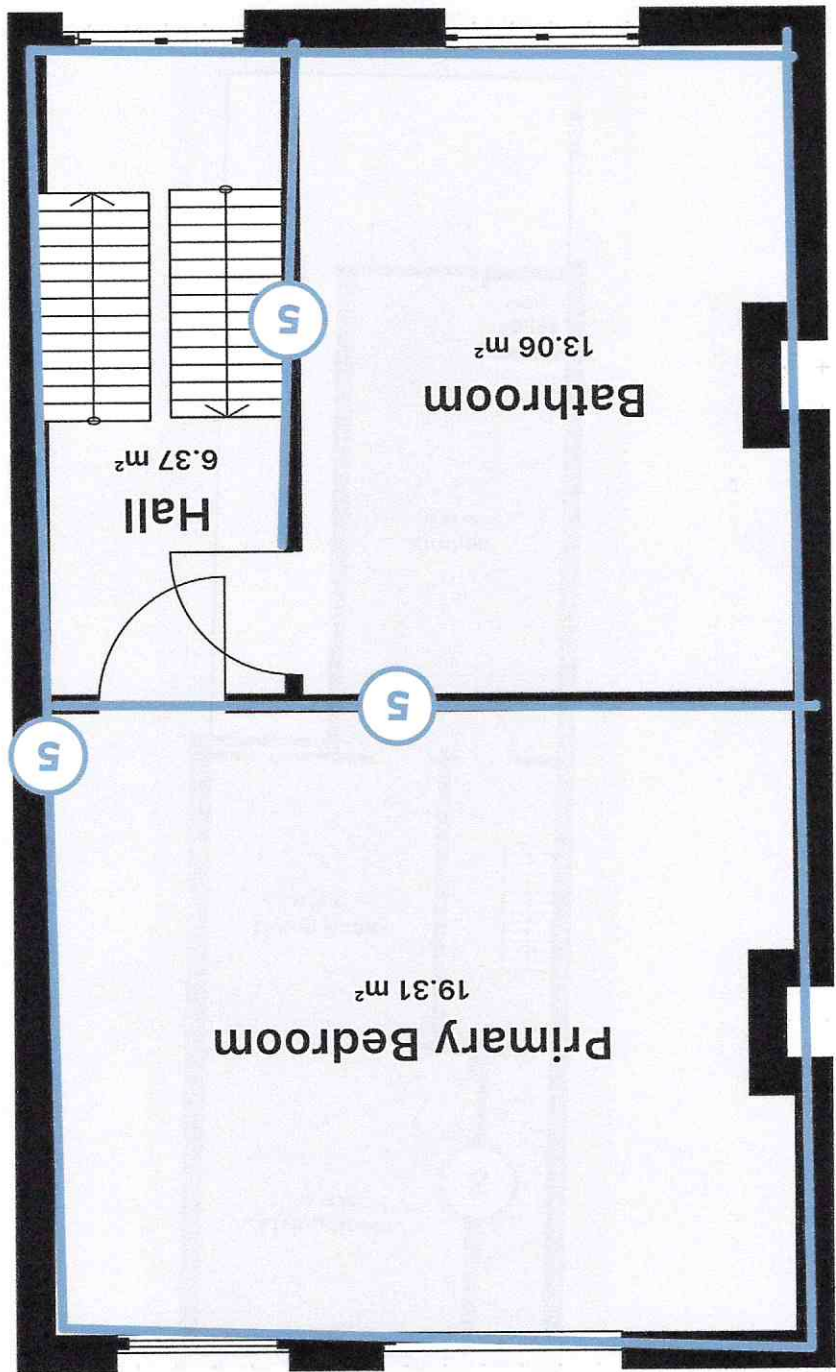
Plan 1.8: 1ste verdieping pleister muur

| Beschrijving | Type | Actie |
|---|---|---|
| 5. Pleisterwerk wanden | Geen asbest | - |

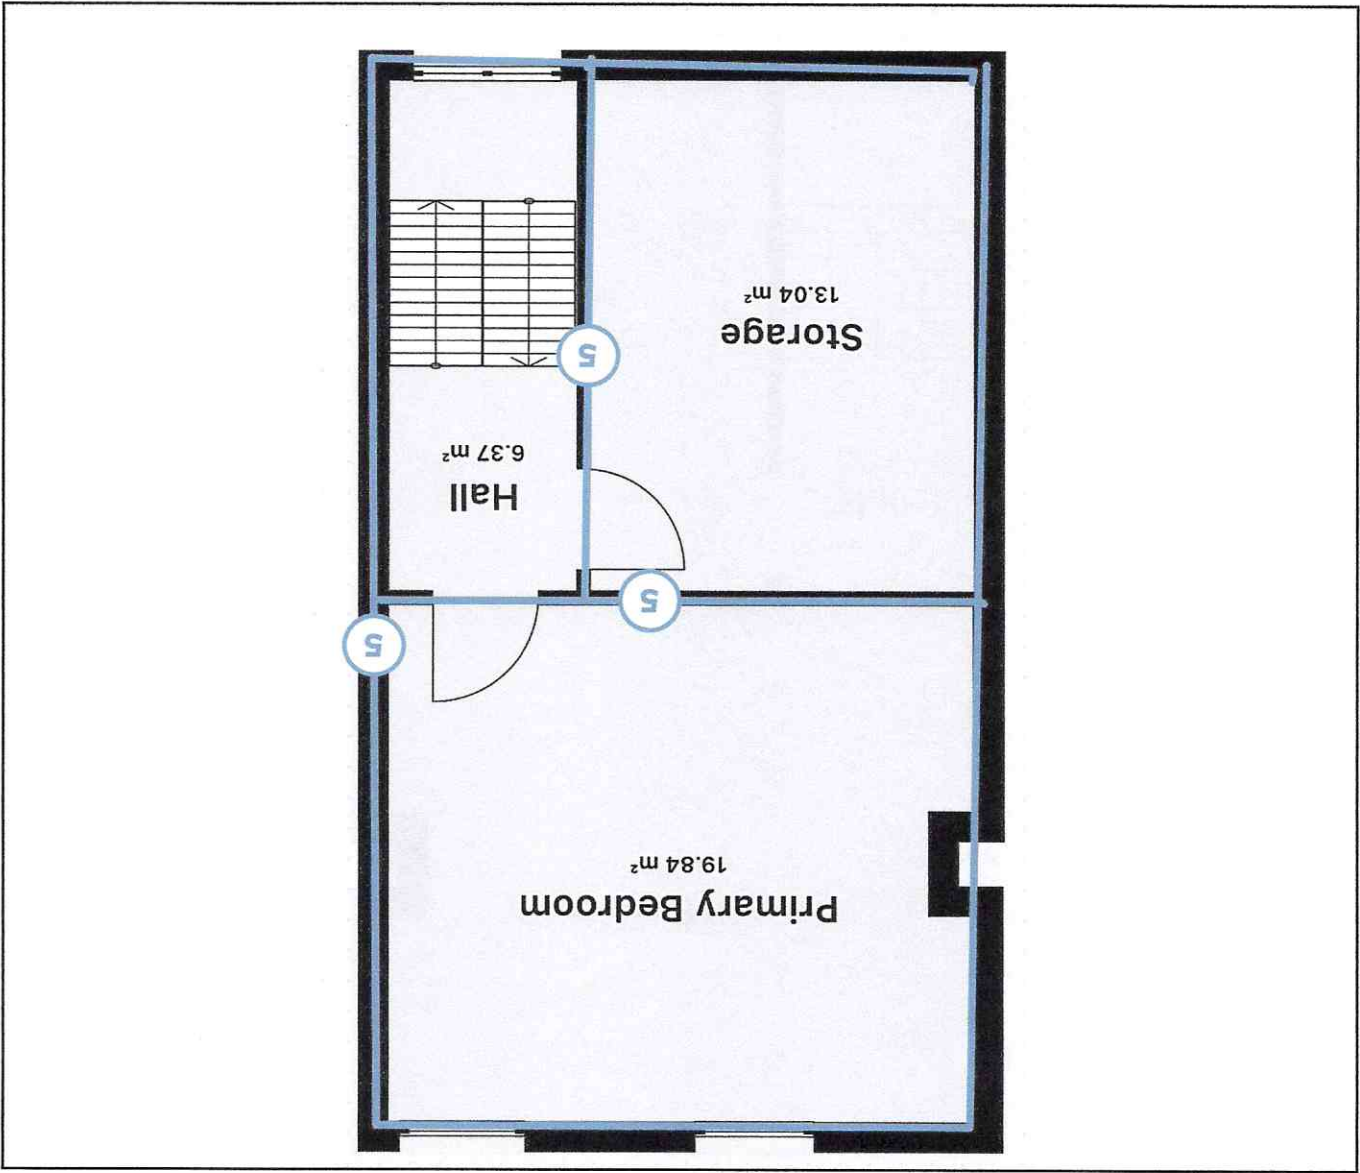
Plan 1.9: 2de verdieping pleister muur

| Beschrijving | Type | Actie |
|---|---|---|
| 5. Pleisterwerk wanden | Geen asbest | - |
