# Asbestinventarisatattest

Spoorwegbaan 44A, 1742 Ternat

Attestnummer : 20260101-000032.000

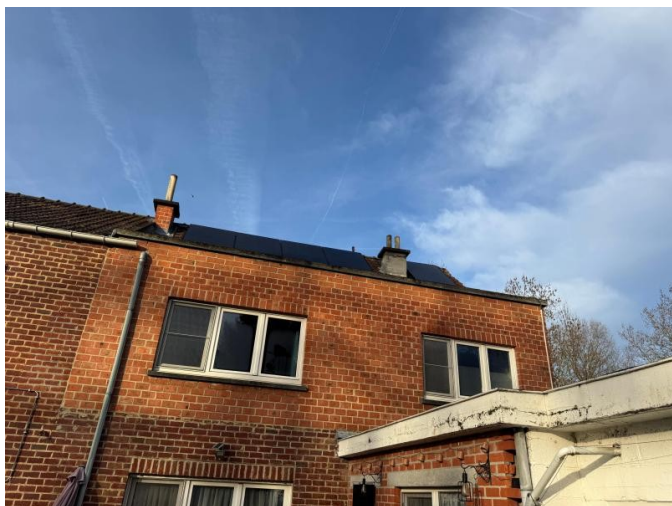
*Situeringsfoto*

| Opmerking | Vanwege het risico op lekschade kon geen staal genomen worden van (alle) lagen roofing. Laat een staal nemen in het kader van een destructief onderzoek voor aanvang van eventuele werken. |
