# Asbestinventarisatetest

Meidoornlaan 12, 1740 Ternat

Attestnummer : **20260824-000048.000**

**Asbestveilig** (maar mogelijk niet asbestvrij)

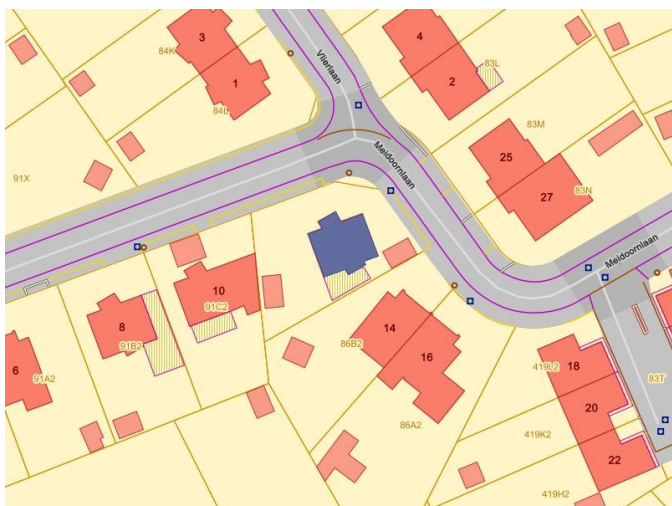
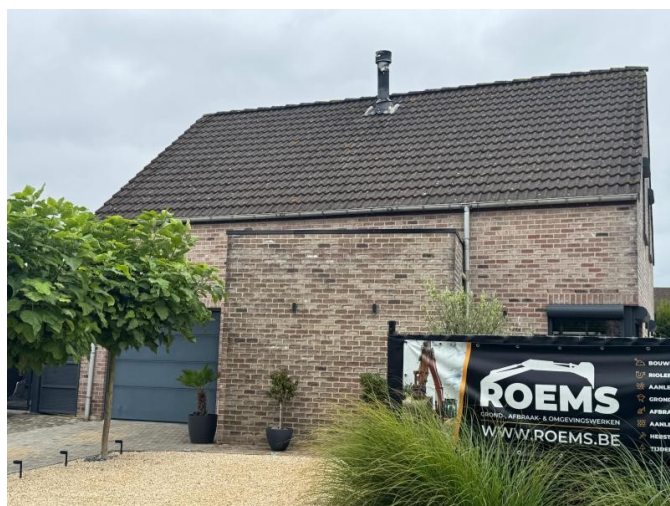
## Zone 1: Woning

- 0 Asbestmaterialen
- 1 Beperking
- 0 Uitsluitingen
- 0 Roerende goederen
- 0 Puin, steenslag, (water)bodem
- 0 Adviezen
- 1 Geen asbest

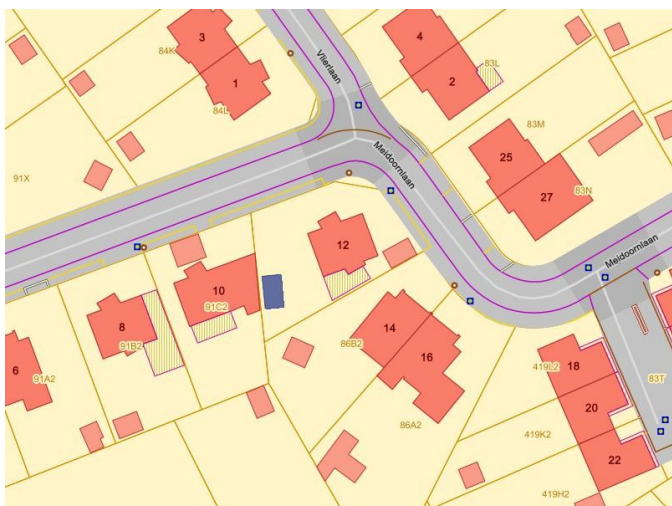
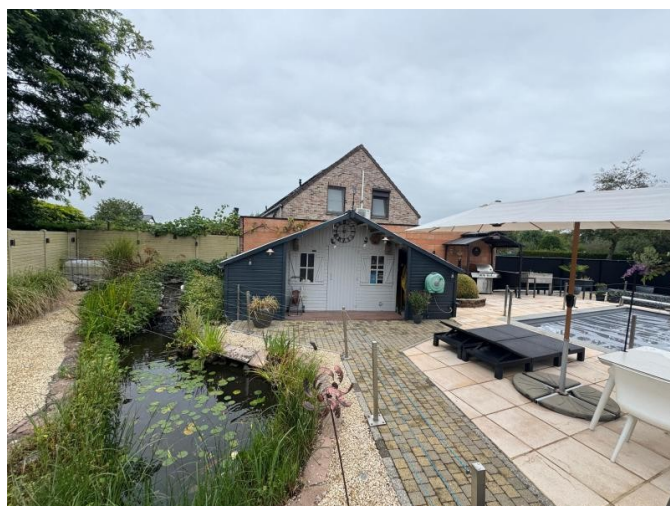
## Zone 2: Tuinhuis

- 0 Asbestmaterialen
- 0 Beperkingen
- 0 Uitsluitingen
- 0 Roerende goederen
- 0 Puin, steenslag, (water)bodem
- 0 Adviezen
- 0 Geen asbest

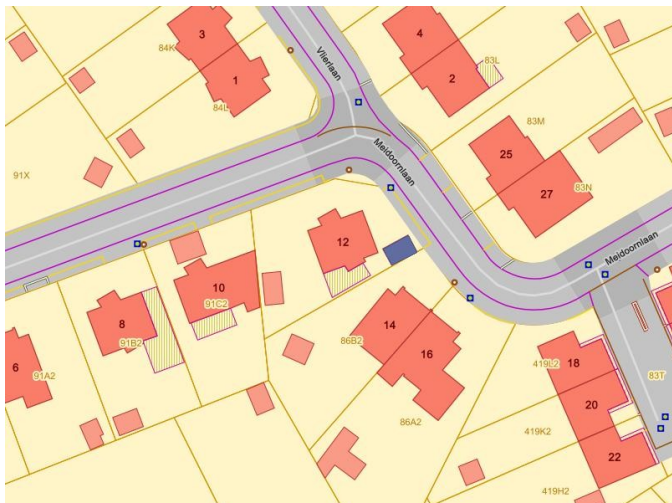
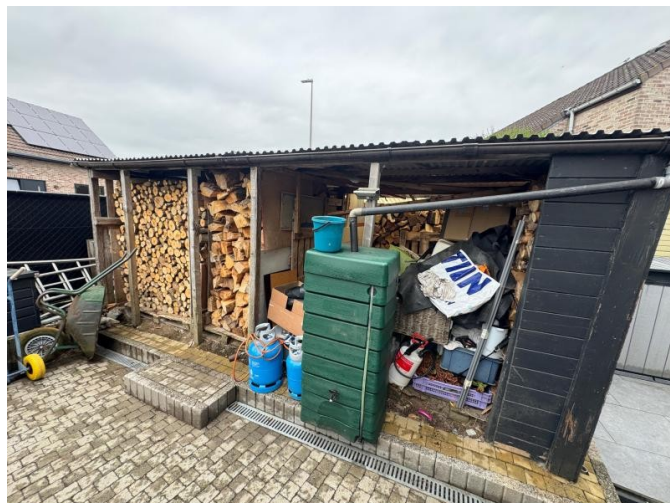
## Zone 3: Houtopslag

- 0 Asbestmaterialen
- 0 Beperkingen
- 0 Uitsluitingen
- 0 Roerende goederen
- 0 Puin, steenslag, (water)bodem
- 0 Adviezen
- 0 Geen asbest

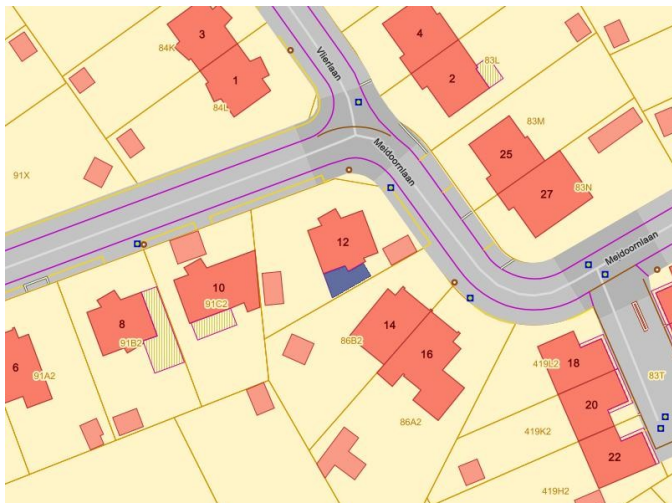
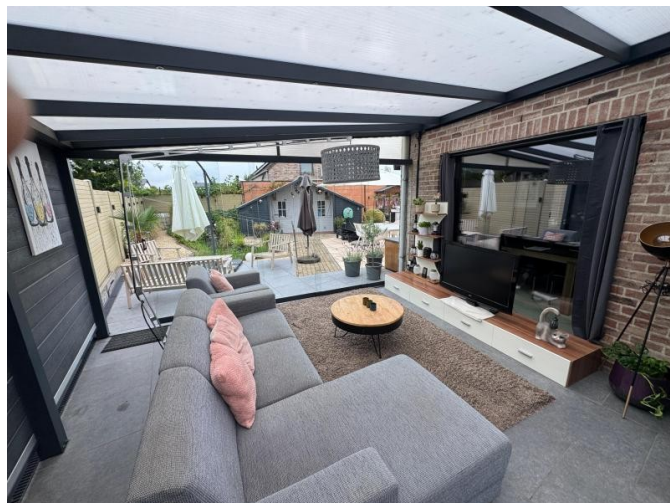
## Zone 4: Overdekt terras

- 0 Asbestmaterialen
- 0 Beperkingen
- 0 Uitsluitingen
- 0 Roerende goederen
- 0 Puin, steenslag, (water)bodem
- 0 Adviezen
- 0 Geen asbest
