# Asbestinventarisatetest

Heiveld 52/4, 1745 Opwijk

Attestnummer : 20260826-000009.000

Uitgegeven op : 26.08.2026

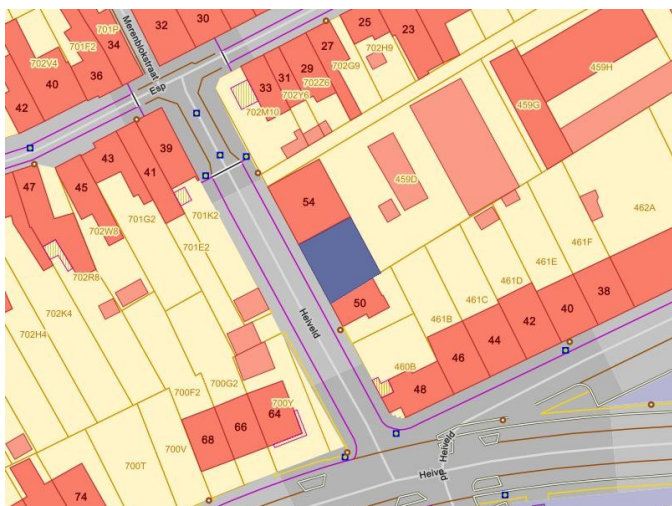
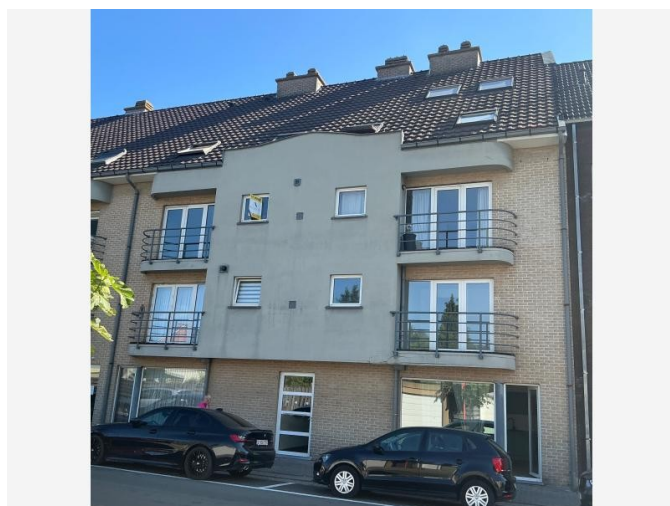
## Zone 1: Appartementsgebouw

- 0 Asbestmaterialen
- 1 Beperking
- 0 Uitsluitingen
- 0 Roerende goederen
- 0 Puin, steenslag, (water)bodem
- 3 Adviezen
- 3 Geen asbest

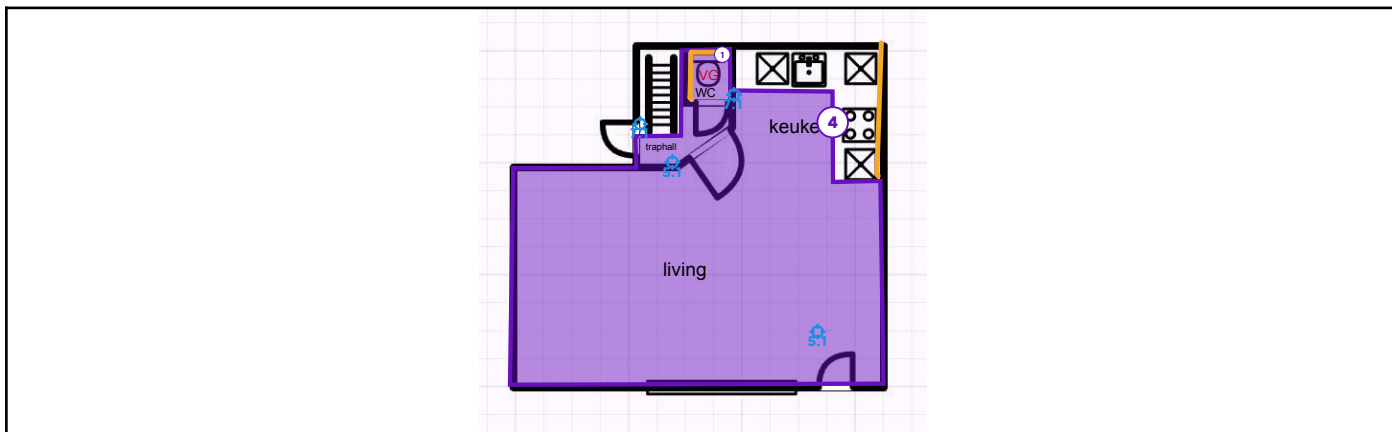
## Plan 1.2: Gelijkvloers

| Beschrijving | Type | Actie |
|---|---|---|
| 7.1 Code: MM01 | Mengmonster | - |

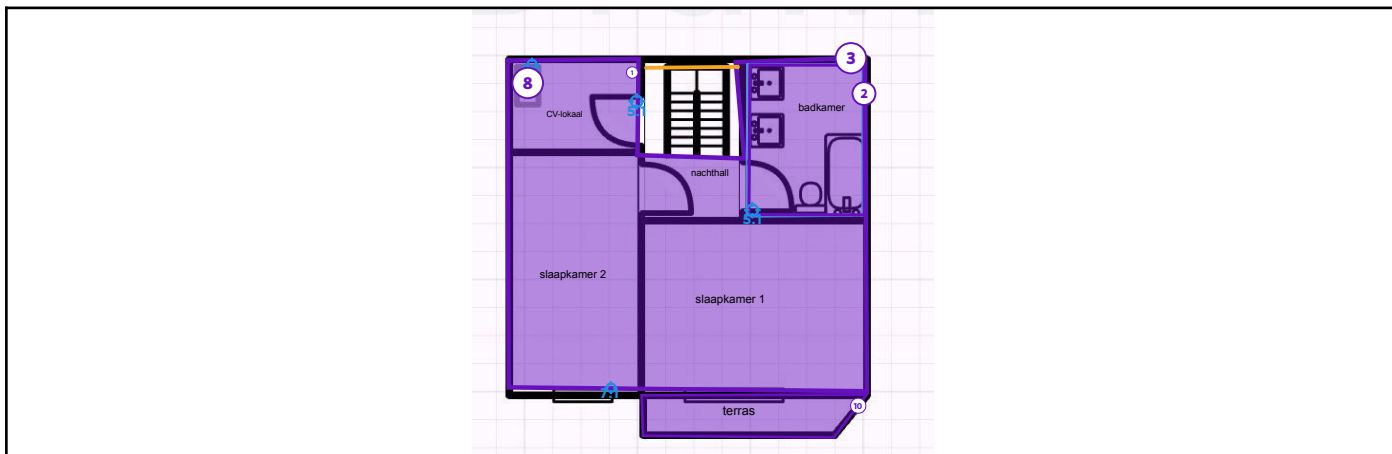
## Plan 1.3: 1ste verdieping

| Beschrijving | Type | Actie |
|---|---|---|
| 10. Terras - EPDM | Overige ruimte of materiaal | - |

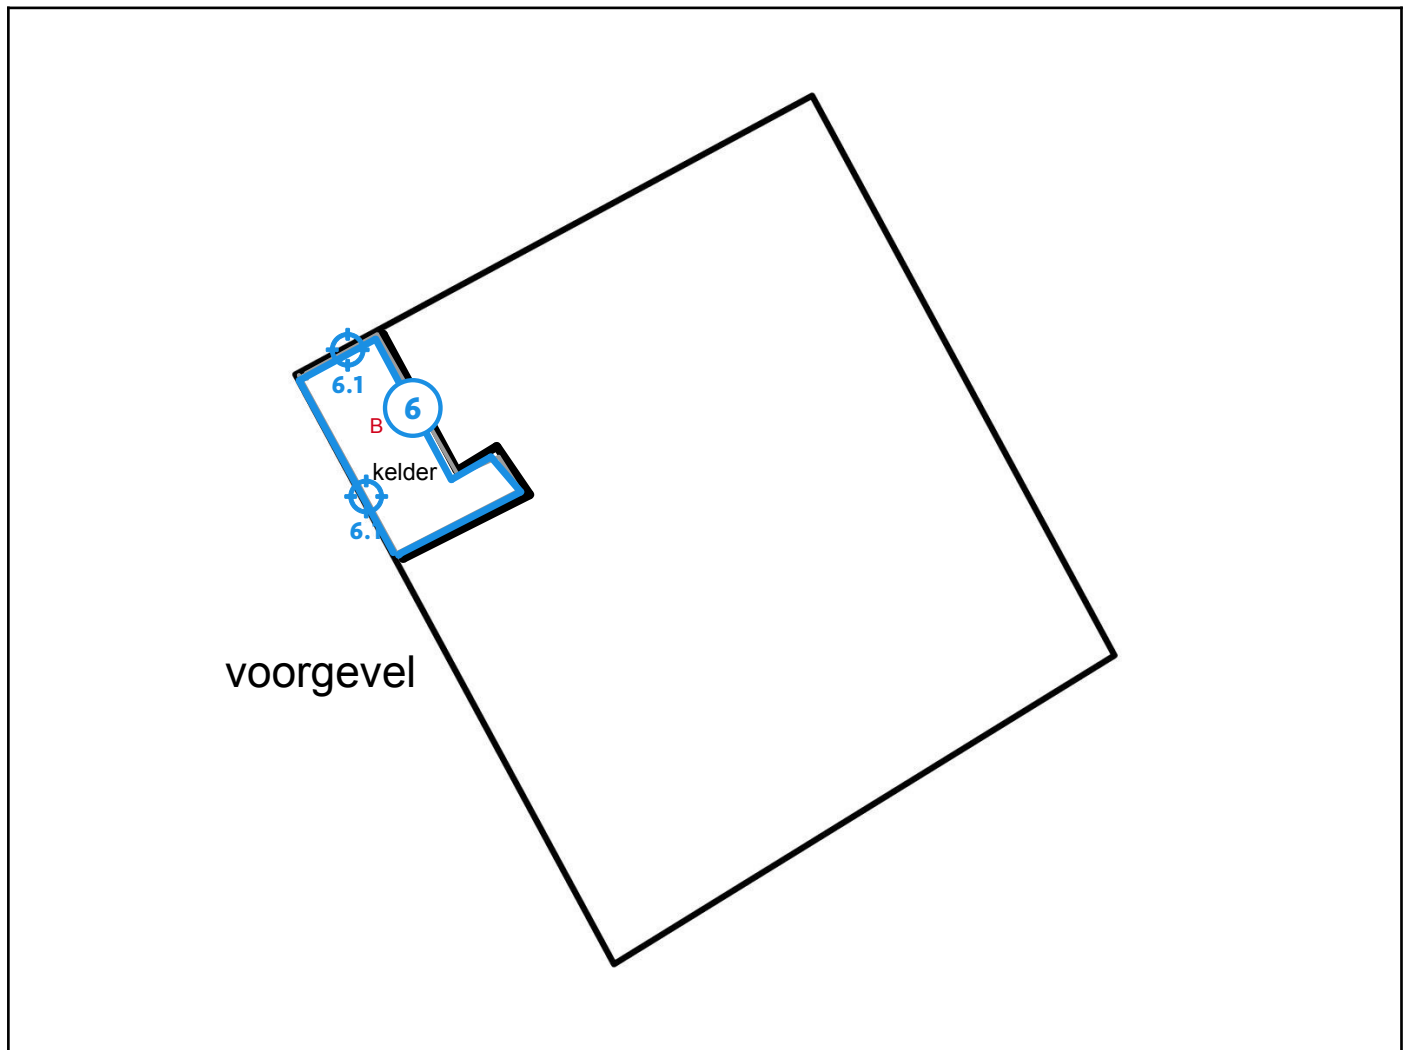
## Plan 1.4: Kelderberging

| Beschrijving | Type | Actie |
|---|---|---|
| 6.1 Code: MM03 | Mengmonster | - |
