# Asbestinventarisatetest

Tramlaan 447, 1933 Zaventem

Attestnummer : 20230110-000087.000

Uitgegeven op : 10.01.2023

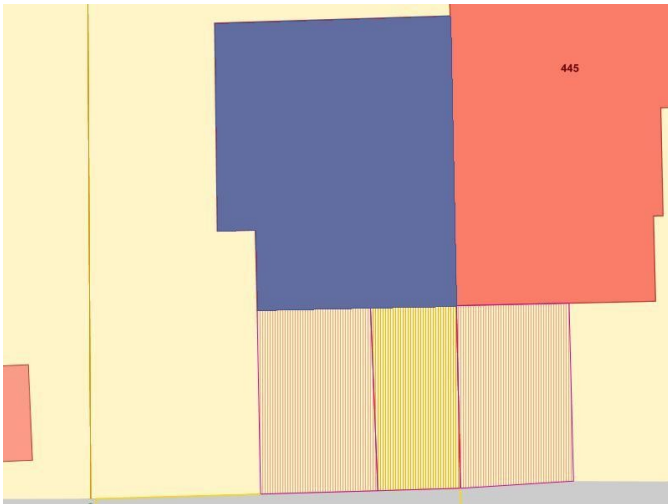
## Zone 1: Hoofdgebouw

- 3     Asbestmaterialen**
- 0     Beperkingen
- 0     Uitsluitingen
- 0     Roerende goederen
- 0     Puin, steenslag, (water)bodem
- 0     Adviezen
- 6     Geen asbest**

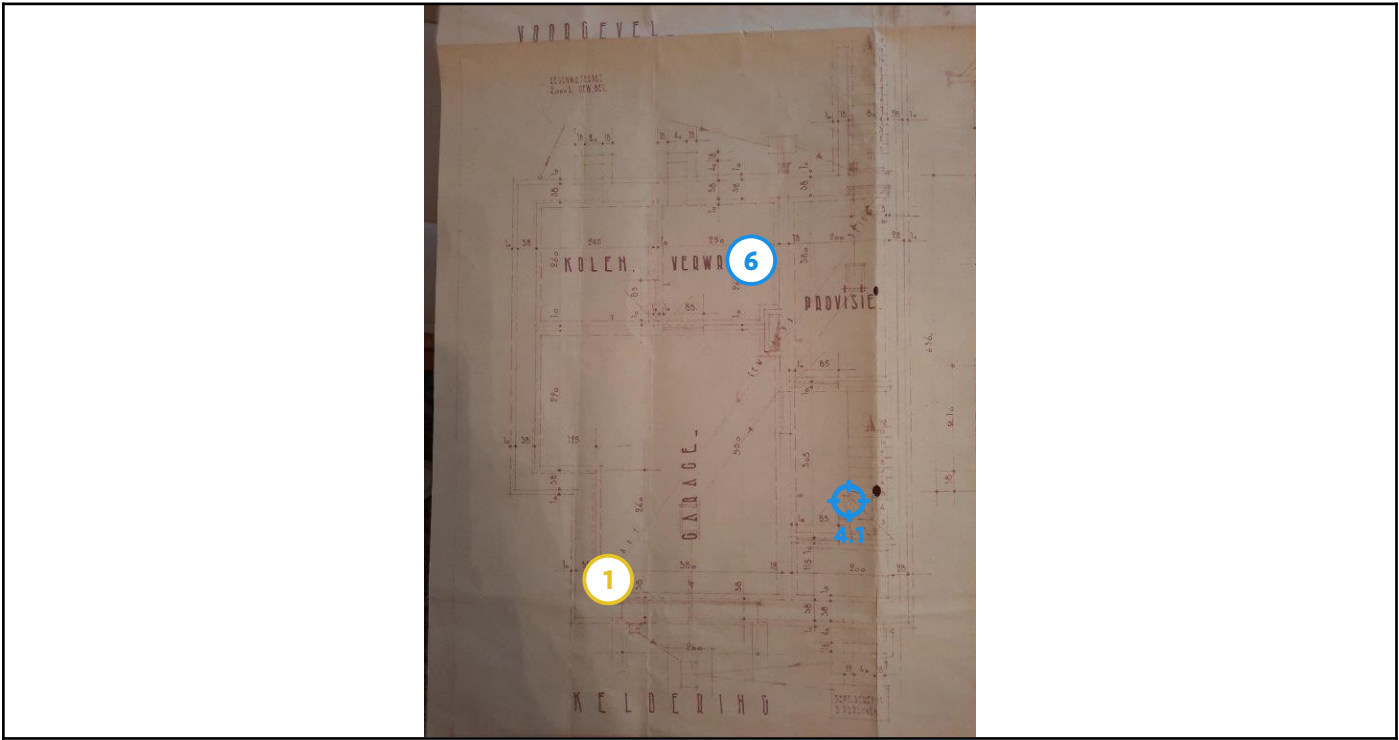
# Plan 1.1: Kelder

| Beschrijving | Type | Actie |
|---|---|---|
| 1. Watertoevoer | Asbestmateriaal | Zorgvuldig beheren |
| 4. Tegel trap kelder | Geen asbest | - |
| 6. CV-ketel | Geen asbest | - |

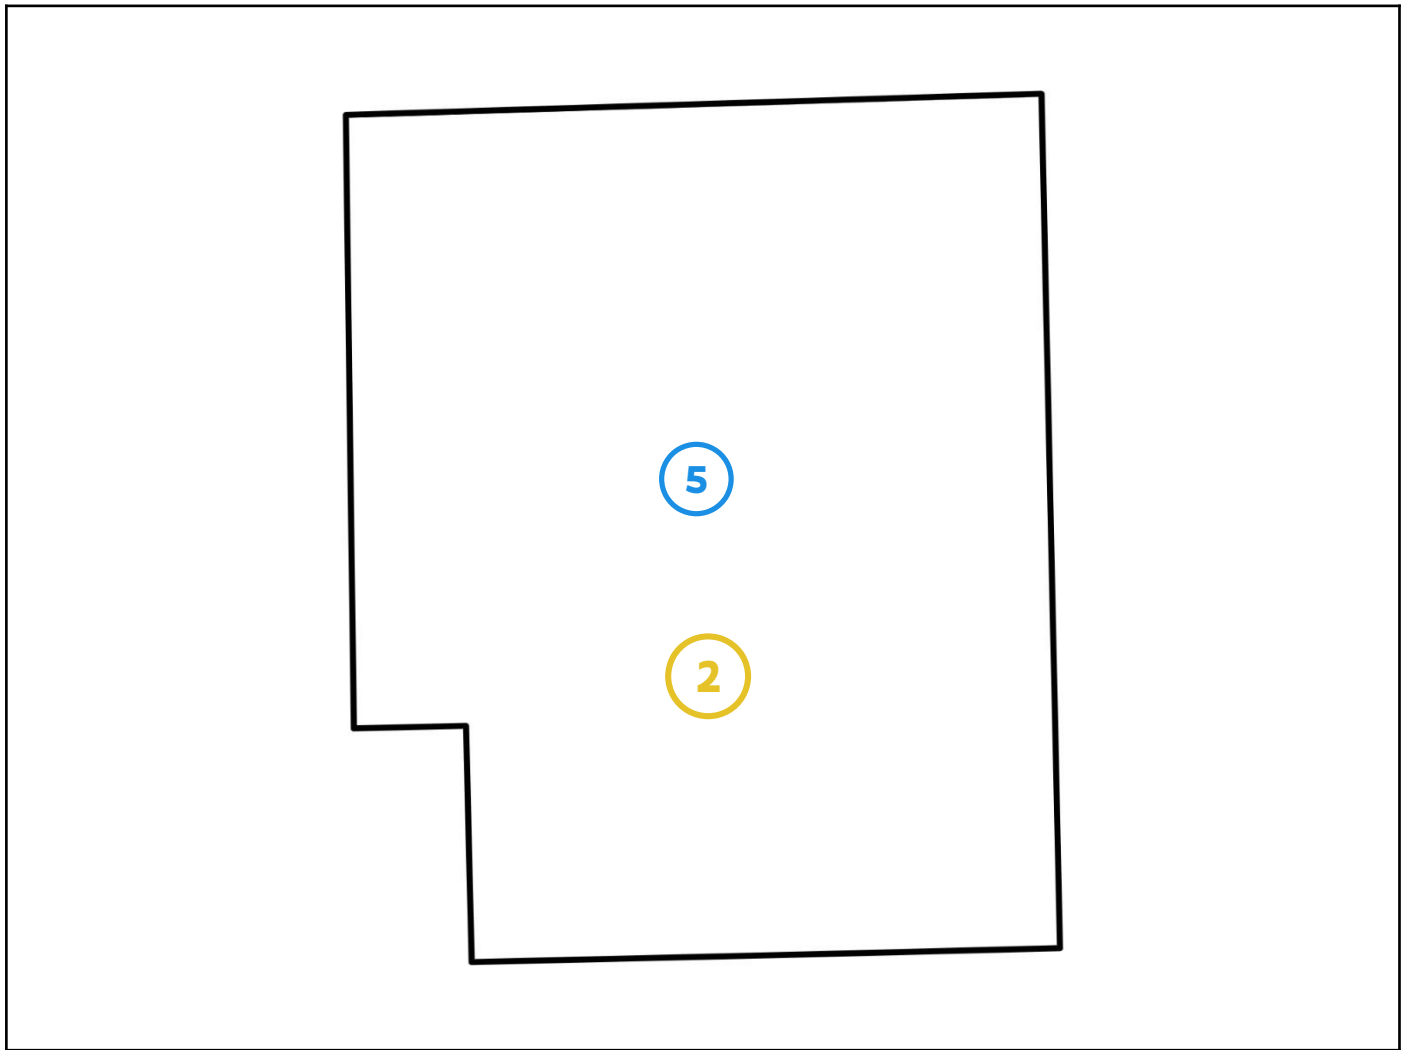
## Plan 1.2: Hoofdgebouw plan

| Beschrijving | Type | Actie |
|---|---|---|
| 5. Dak | Geen asbest | - |

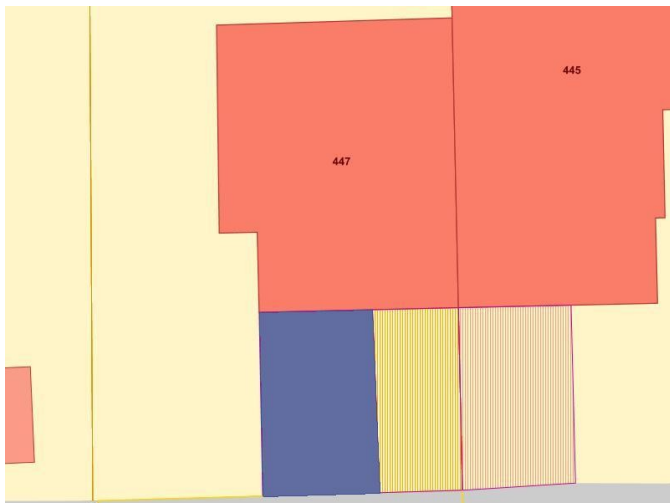
## Zone 2: Ingezonken garagetoegang

- 0 Asbestmaterialen
- 0 Beperkingen
- 0 Uitsluitingen
- 0 Roerende goederen
- 0 Puin, steenslag, (water)bodem
- 0 Adviezen
- 0 Geen asbest

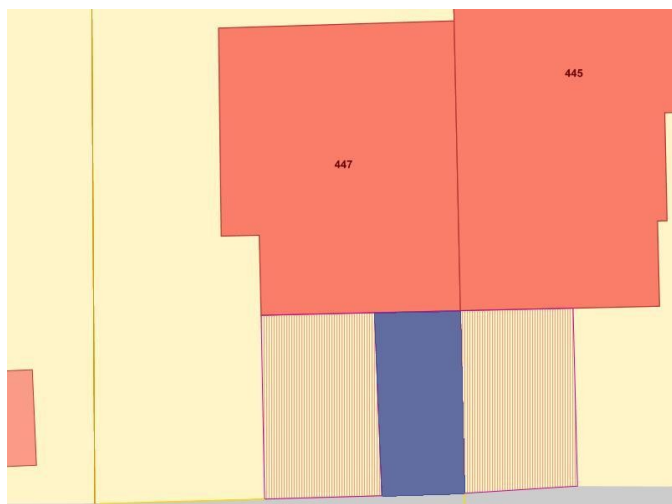
## Zone 3: Trap

- 0 Asbestmaterialen
- 0 Beperkingen
- 0 Uitsluitingen
- 0 Roerende goederen
- 0 Puin, steenslag, (water)bodem
- 0 Adviezen
- 0 Geen asbest
