# Asbestinventarisatetest

Berkenlaan 9, 3191 Boortmeerbeek

**Asbestveilig** (maar niet asbestvrij)

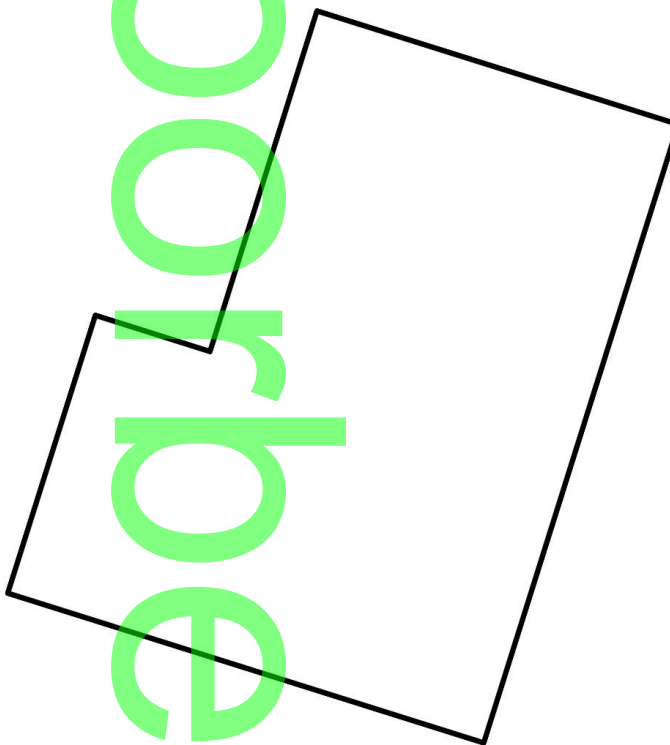
## Plan 1.5: Overzichtsplan gehele gebouw

Niet verdachte toepassingen: uitleg zie fiche

| Beschrijving | Type | Actie |
|---|---|---|
| 5. Niet verdachte toepassingen. | Advies | - |

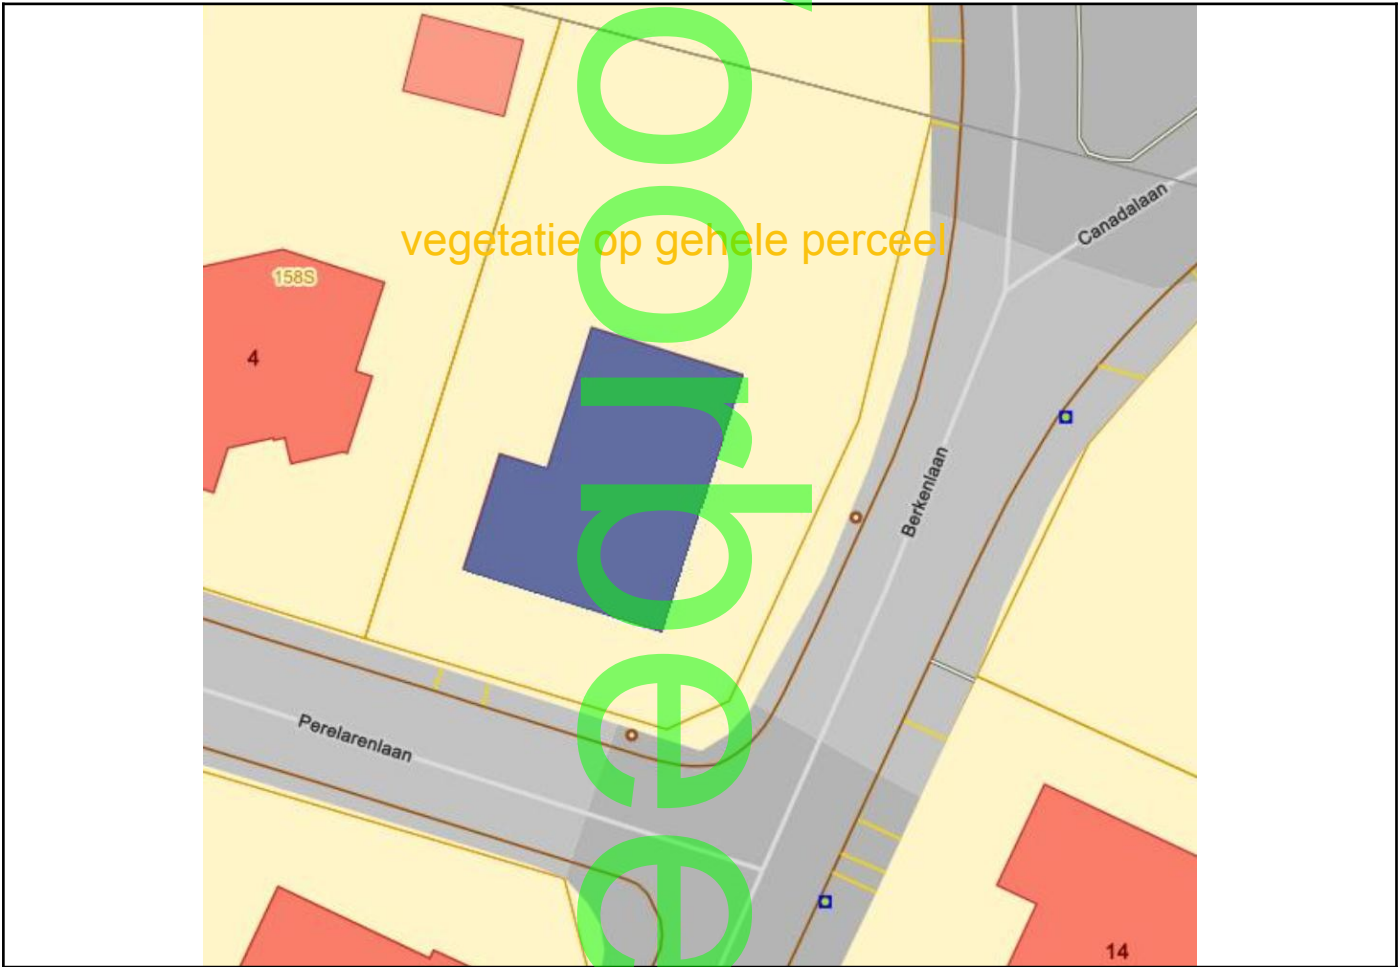
# Plan 1.6: Perceelplan

| Beschrijving | Type | Actie |
|---|---|---|
| 4. Vegetatie/overgroeiing in tuin rond woning | Beperking | - |

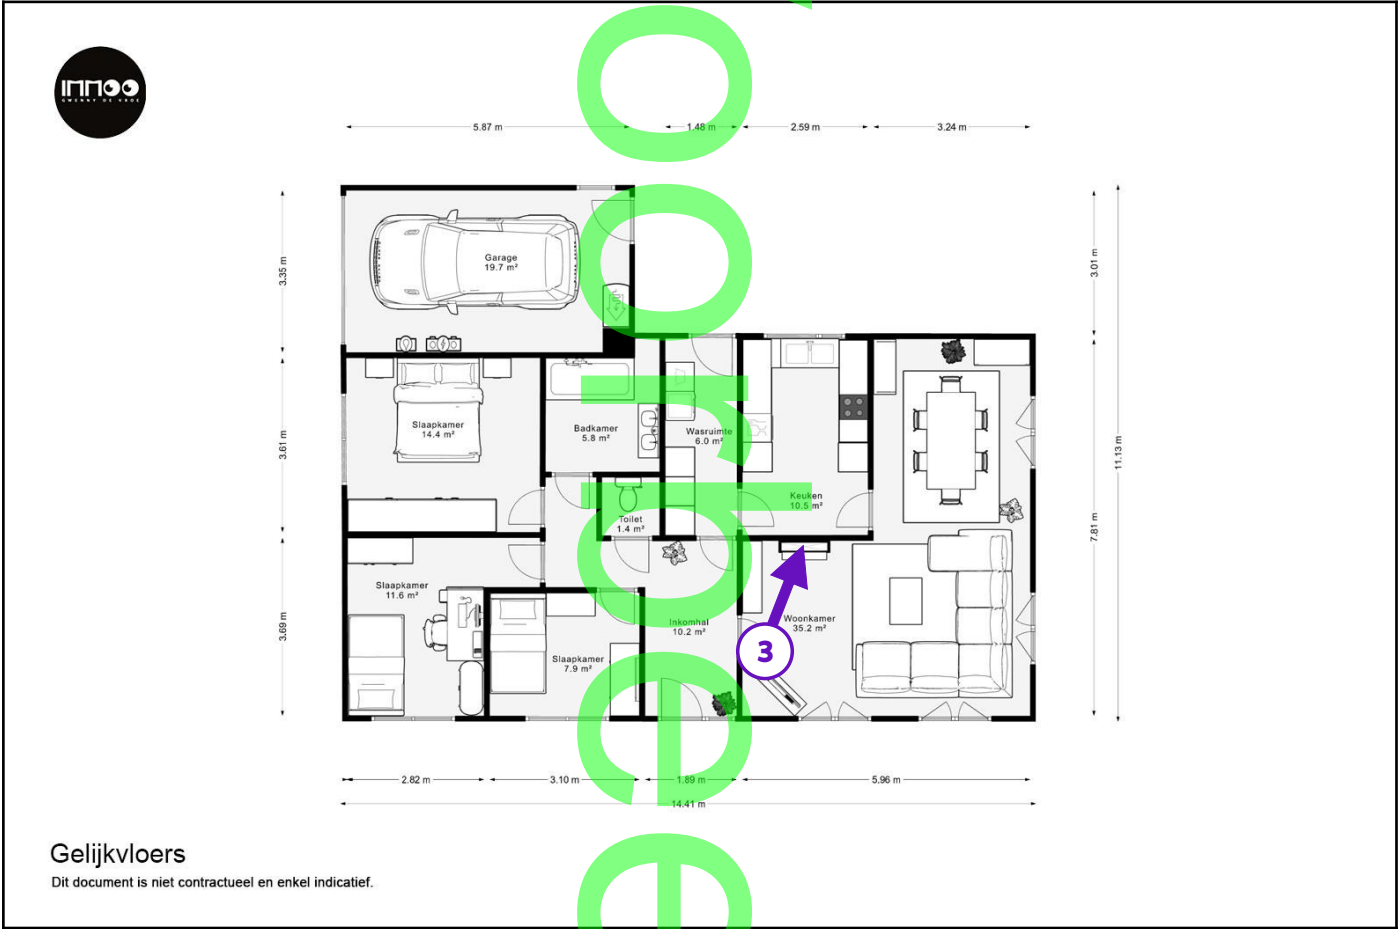
Plan 1.10: 86156ab65d1844a682f686f53c0349b2-Plan-1

| Beschrijving | Type | Actie |
|---|---|---|
| 3. Schouw kleine kans op aanwezigheid asbest | Beperking | - |
